# 近期塔机事故案例分析

---克服习惯性违章减少安全事故

**汇报人：冯功斌**

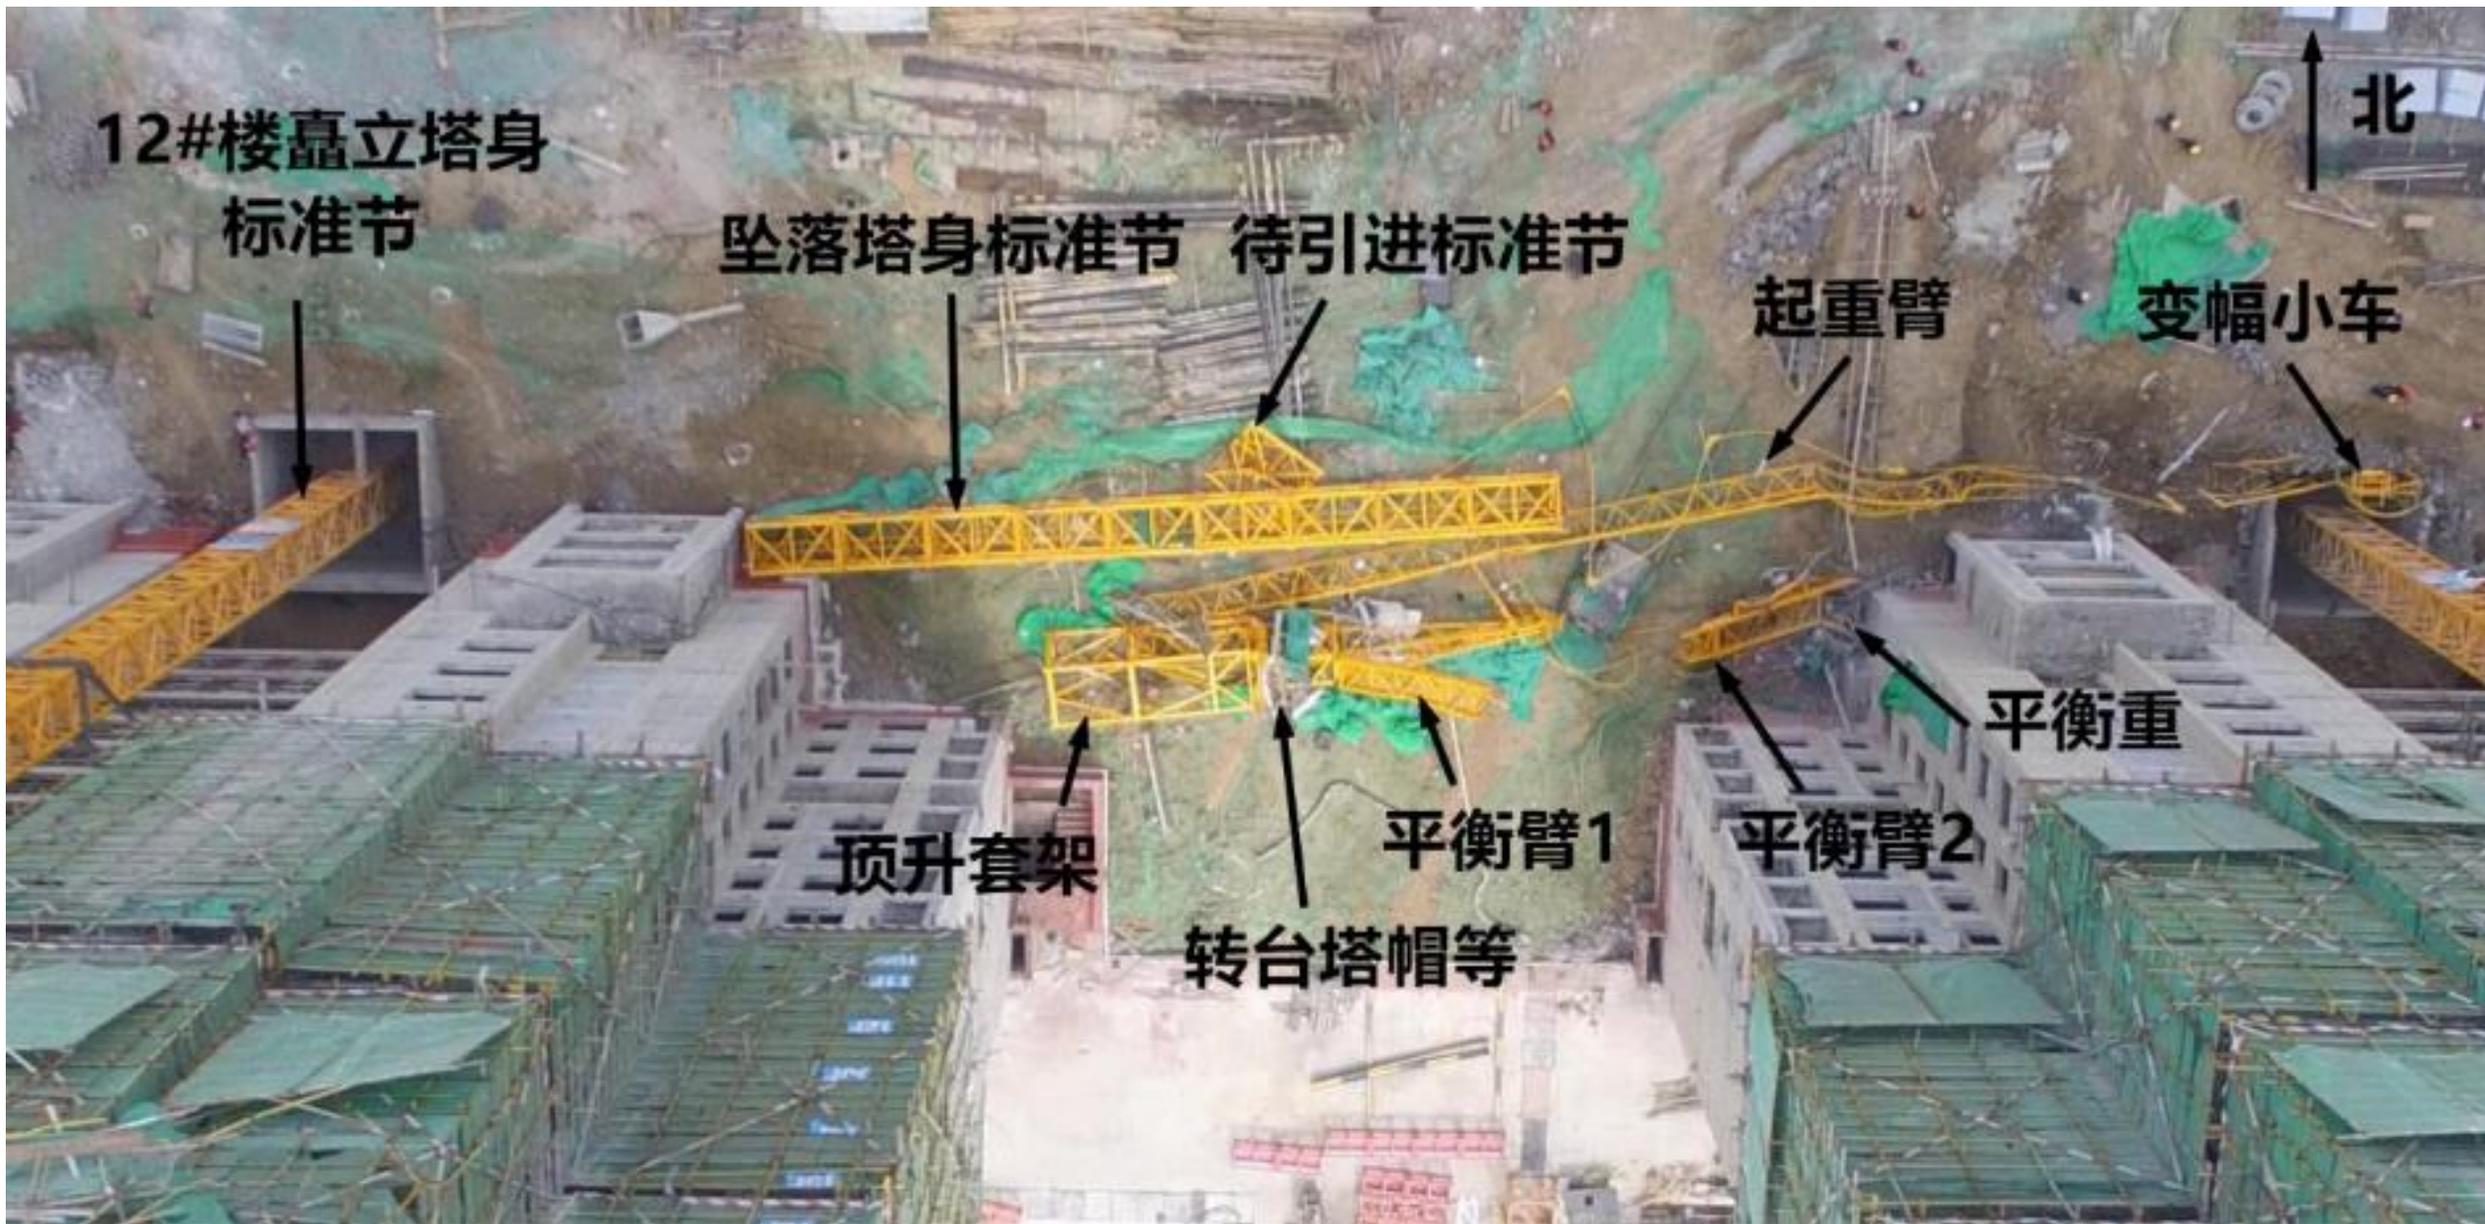
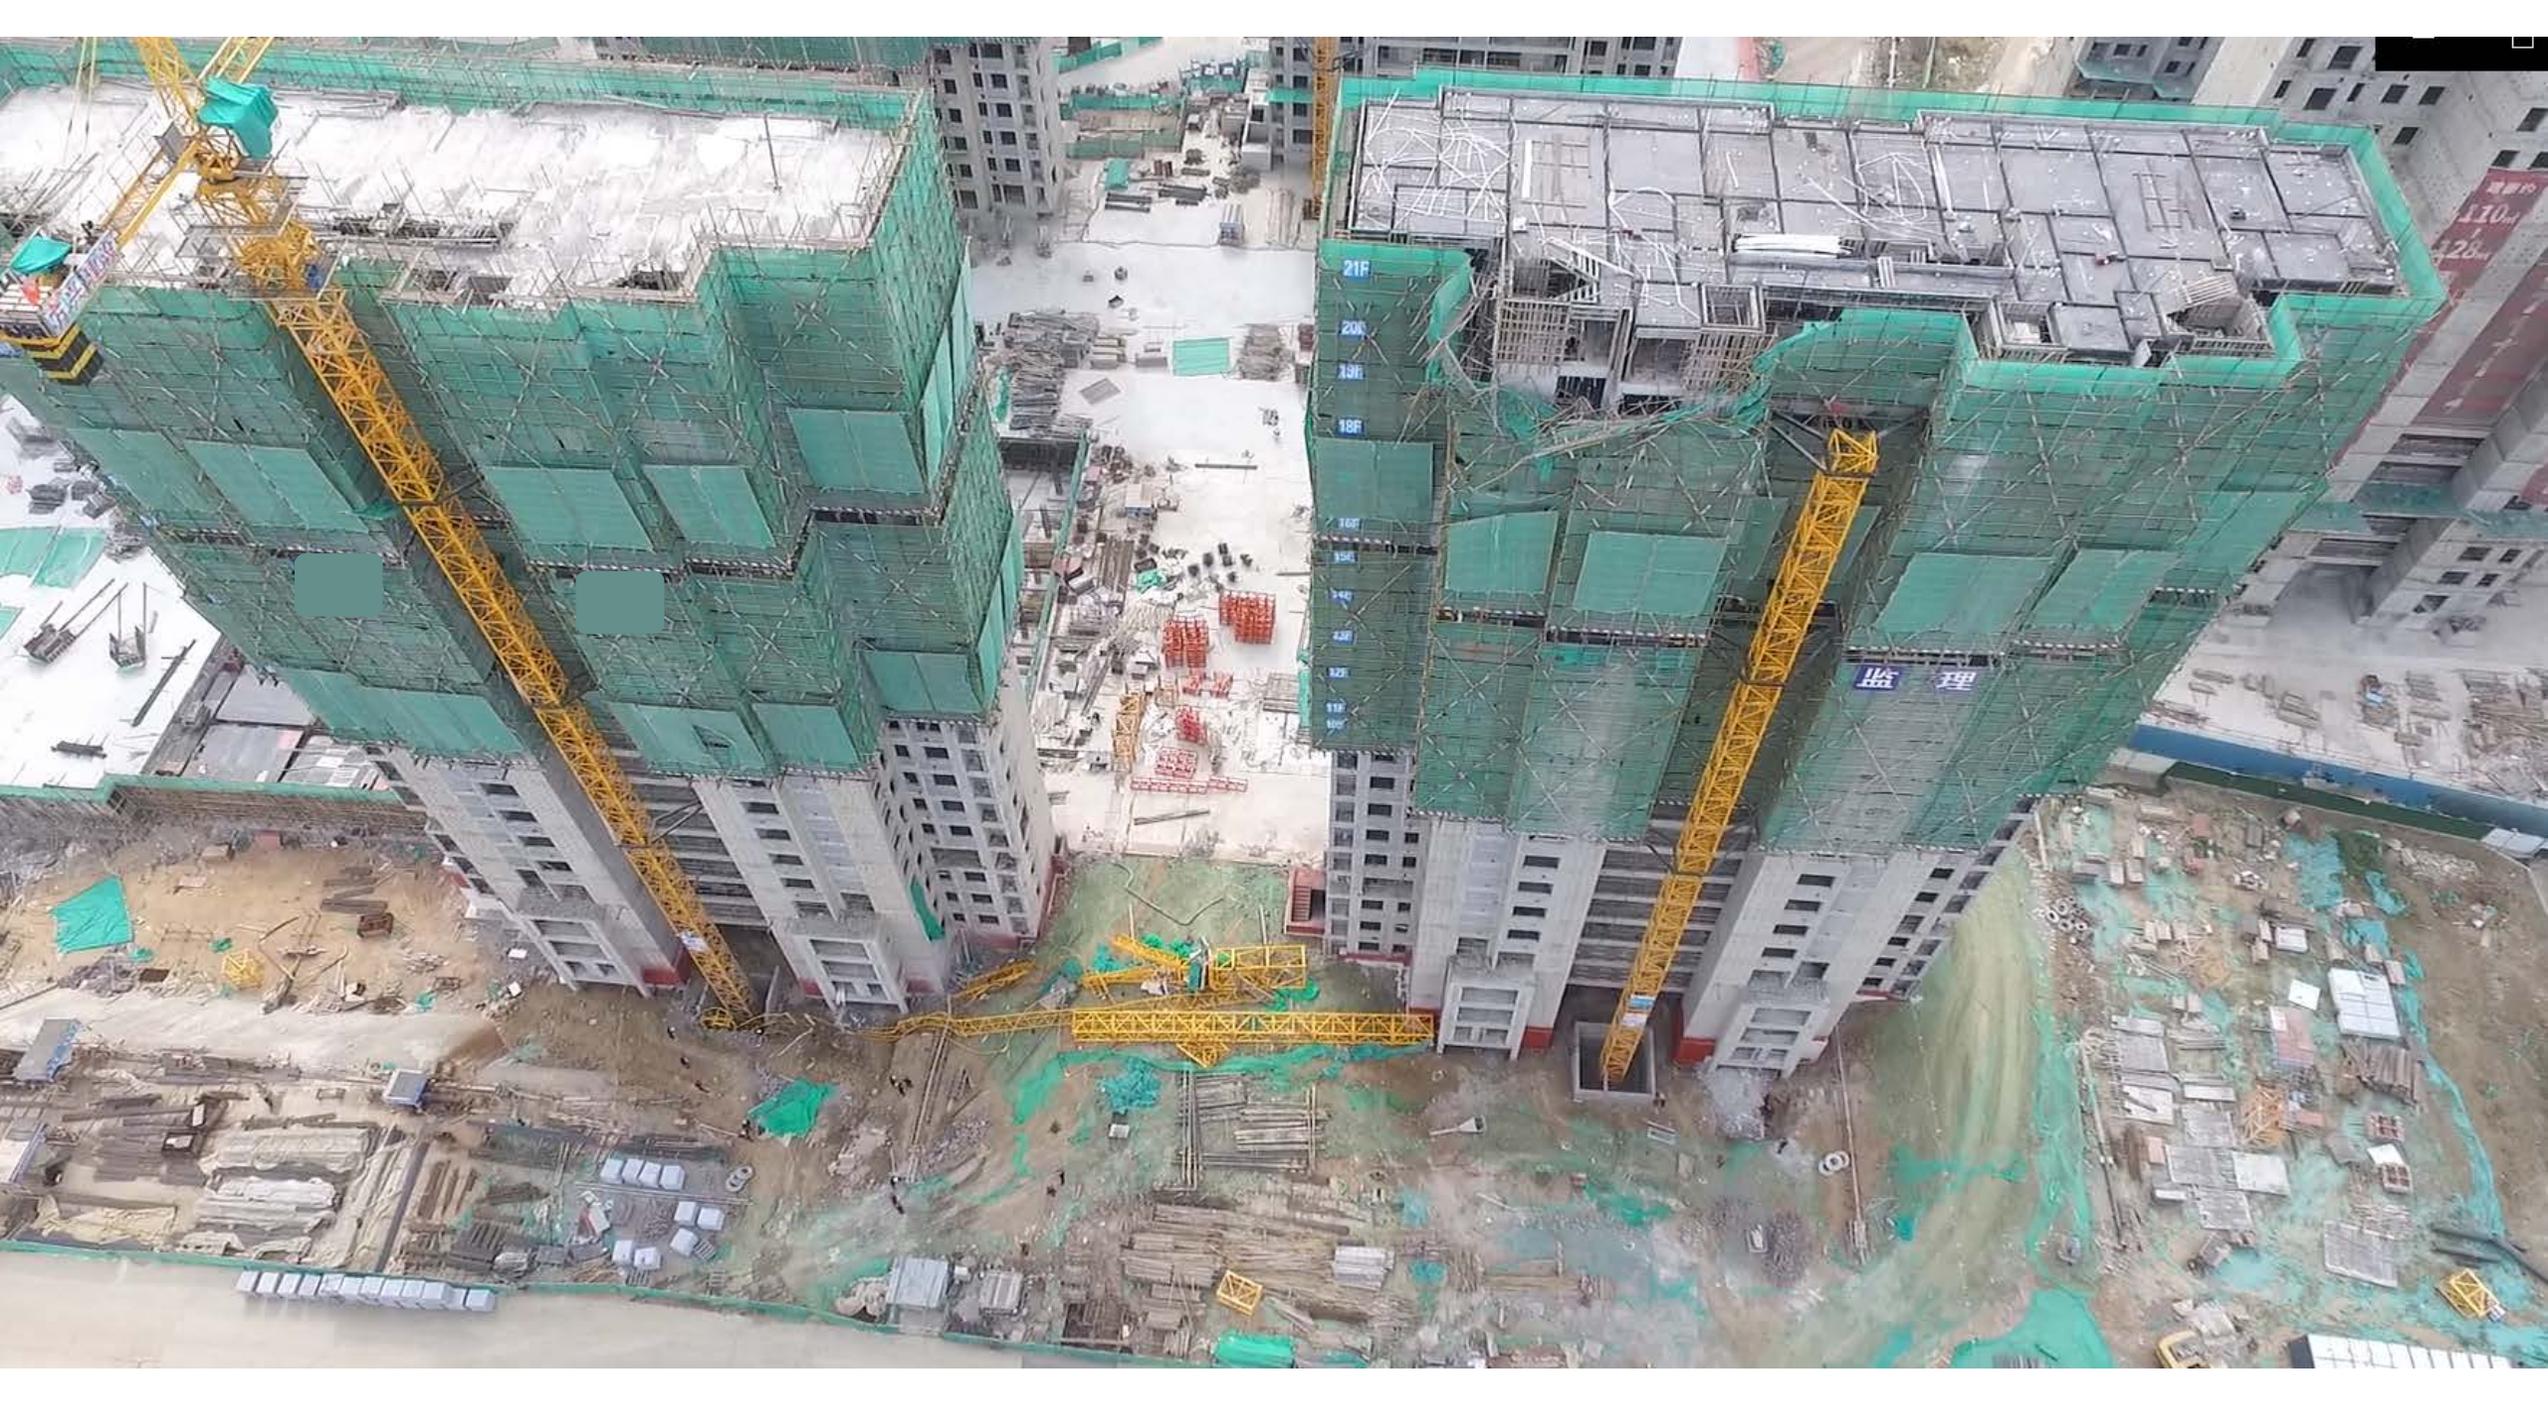
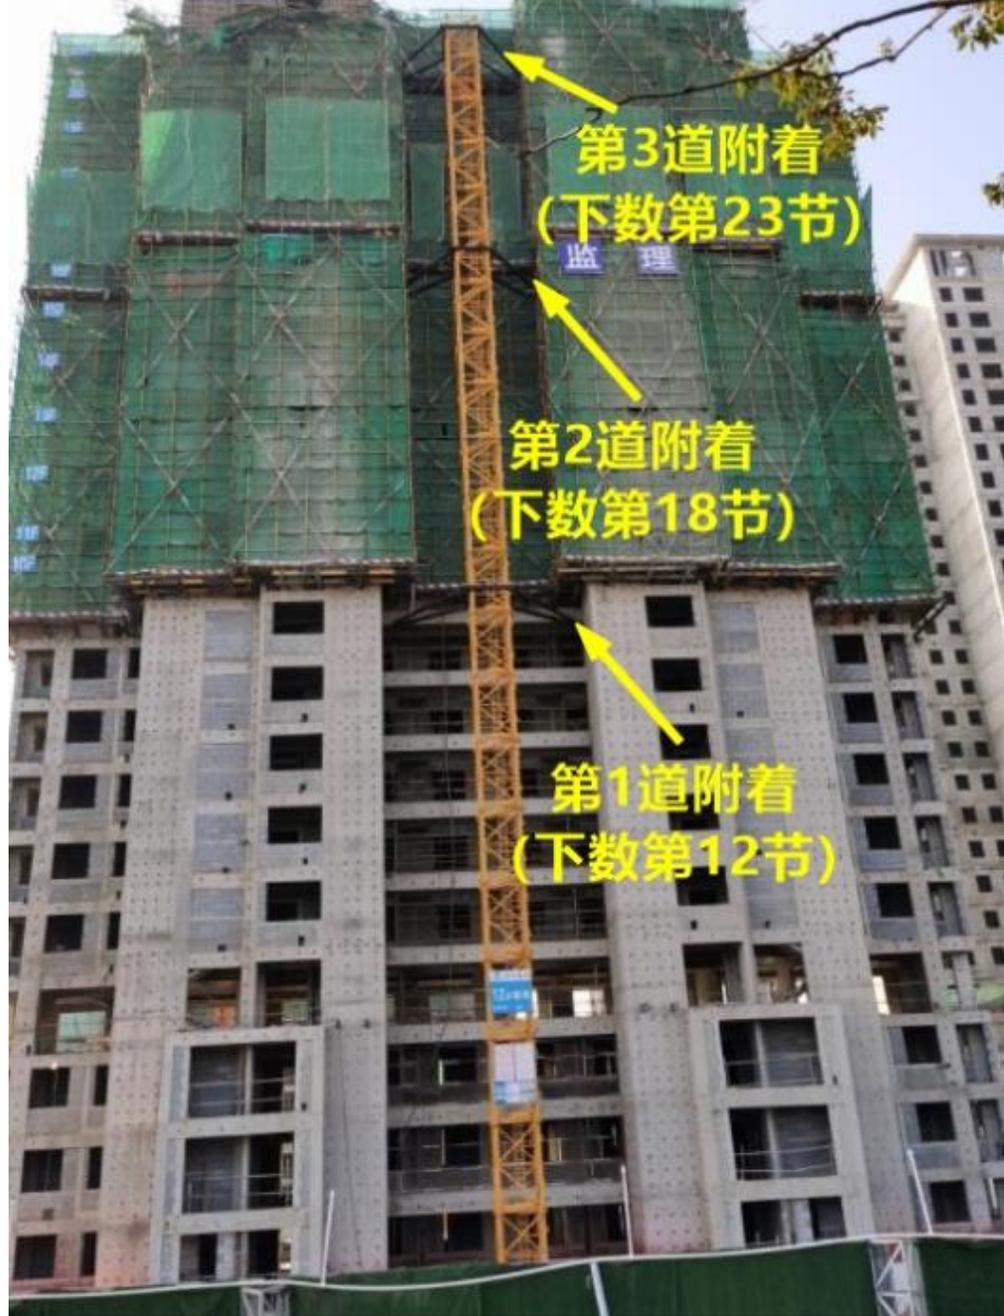
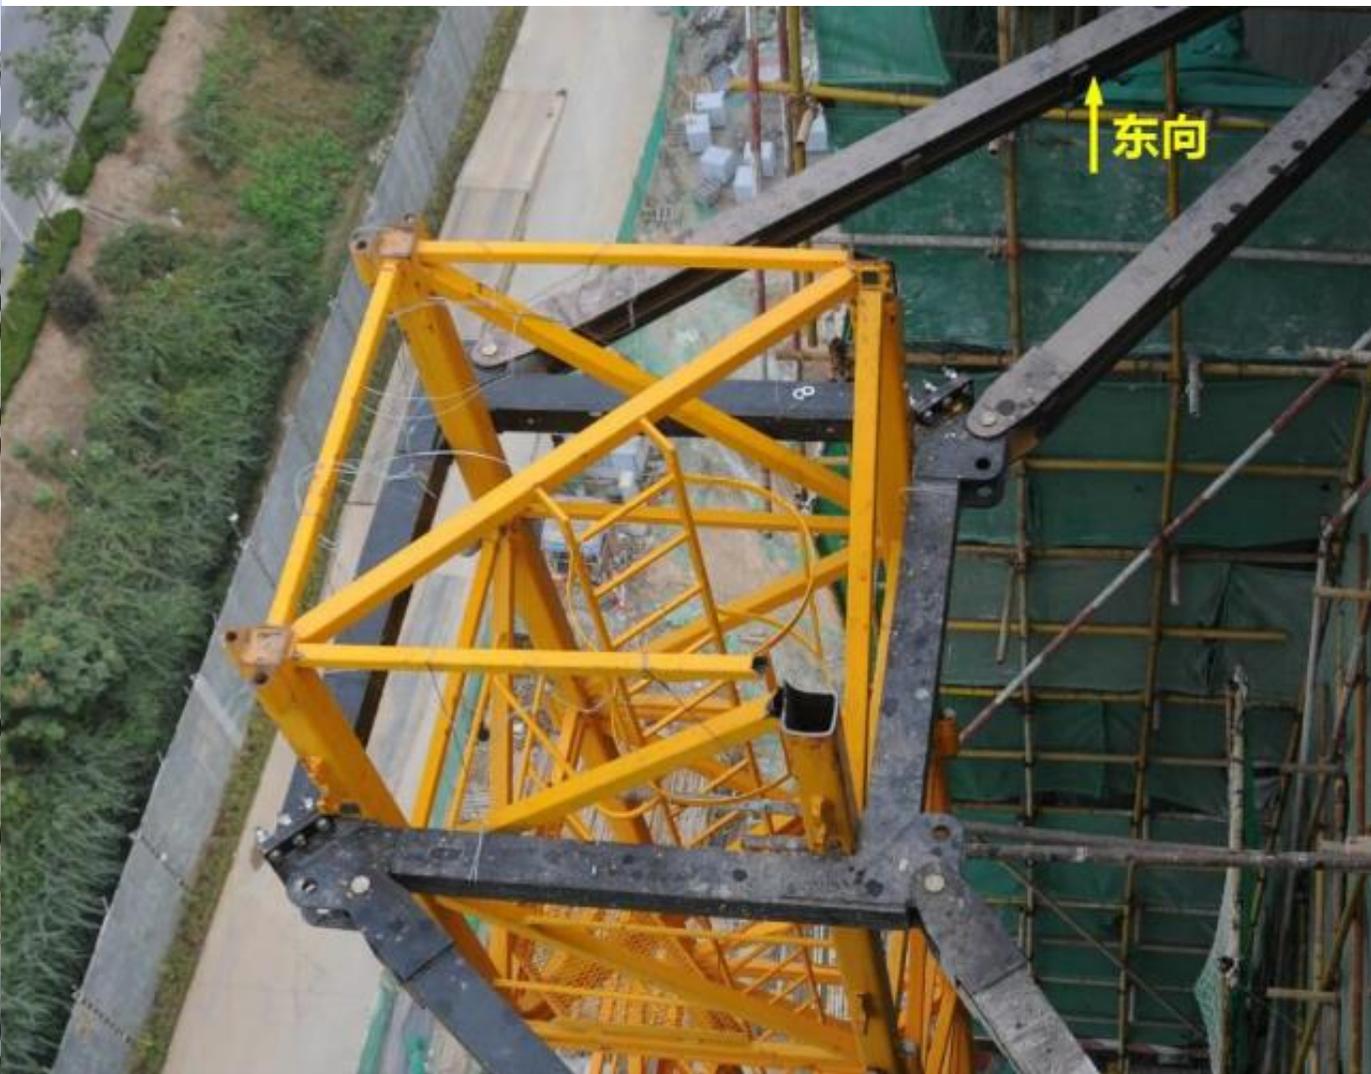
塔机的上部分结构已倾覆坠落至地面，剩余矗立塔身共23个标准节，其余部件坠落在塔机东侧，为9节标准节、1节待引进标准节、顶升套架、上下转台、塔帽、起重臂、平衡臂等塔机的上部分部件。

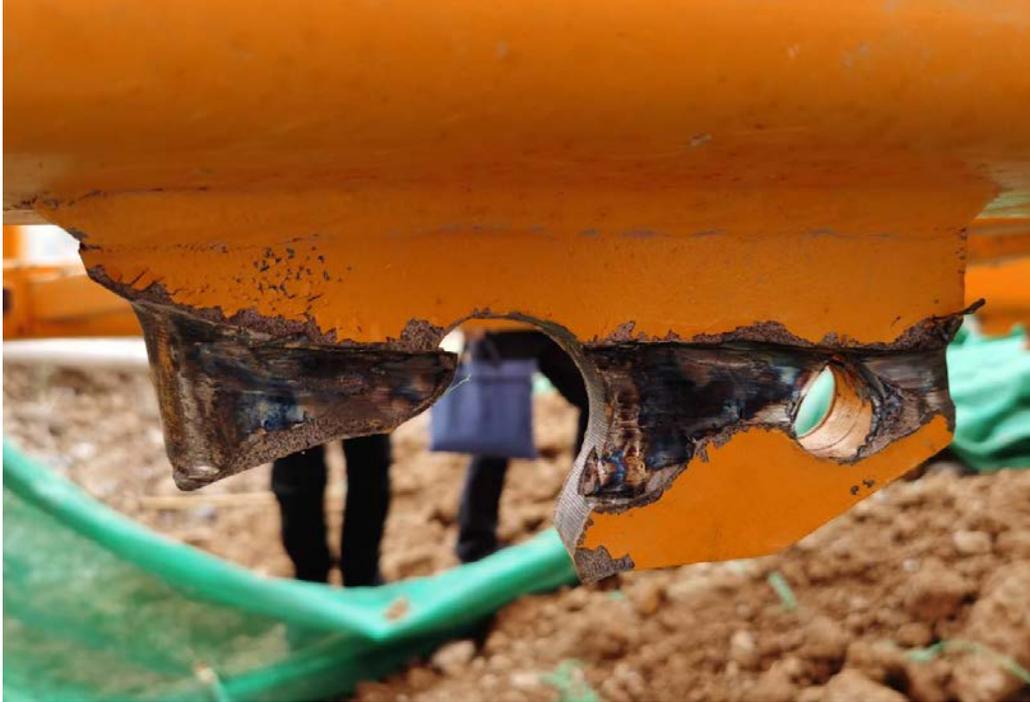
换步使用的踏步损坏情况1（最上1节下）

安装人员在顶升加节换步操作过程中，违章操作，未确认顶升套架两个顶升爬爪均可靠搭在标准节顶升踏步上，在北侧爬爪未搭在踏步上，南侧爬爪侧面挤在踏步边楞上的状态下，进行收油缸操作。造成南侧爬爪压溃踏步顶面，从其侧面滑脱，导致顶升套架及以上部件失去有效支撑而快速下坠，下支座撞击标准节顶部，产生冲击力（墩塔），顶升套架及以上部件失去平衡，塔机倾覆。

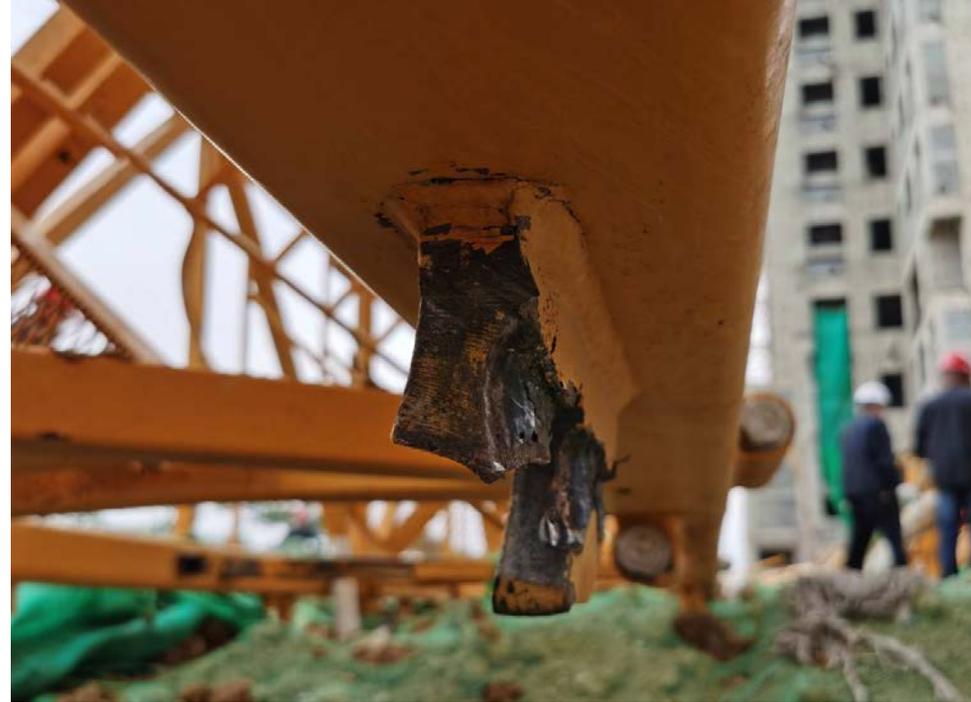
换步使用的踏步损坏情况2（最上1节下）

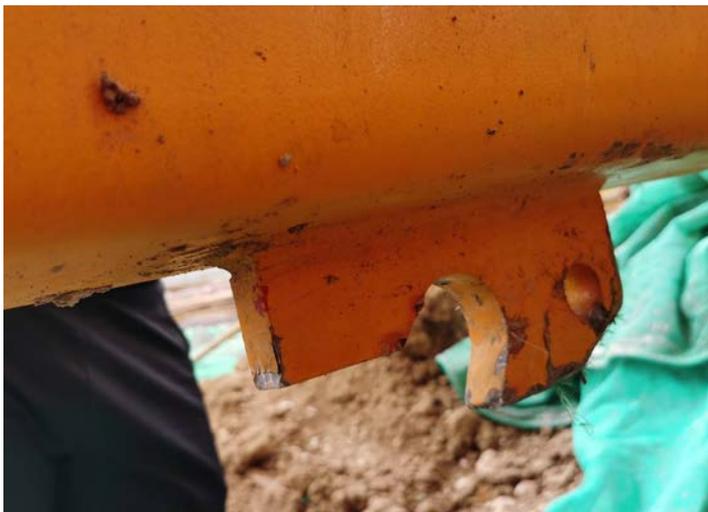
换步损坏踏步的相对侧情况（最上1节下）

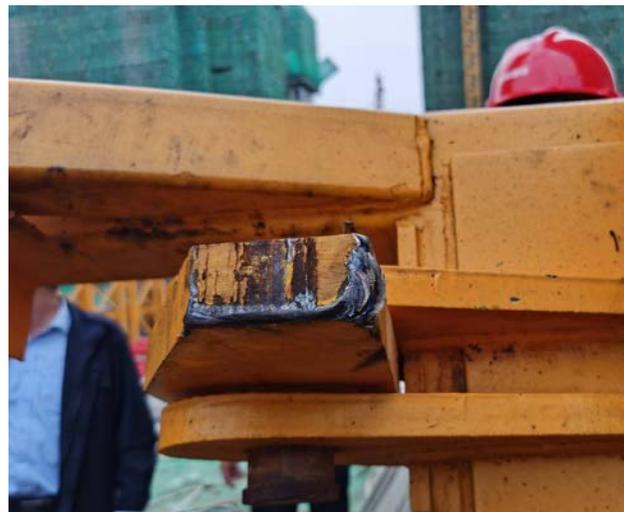
换步损坏爬爪的情况

在顶升油缸收缩过程中，顶升横梁两侧轴头脱出标准节踏步半圆弧后，塔机上部重量仅由非正常接触的南侧爬爪与标准节踏步承担。由于南侧非正常接触的顶升爬爪与踏步无法承受顶升套架连同上部部件的重量（约33吨），顶升爬爪将标准节踏步挤压变形，从踏步外侧面发生滑脱，塔机顶升套架连同上部部件失去有效支撑，顶升套架连同上部部件瞬间下坠，塔机下支座撞击已顶升标准节的上表面，造成墩塔，产生冲击，导致平衡臂弯曲，平衡臂侧后倾力矩减小，起重臂侧前倾力矩超过平衡臂侧后倾力矩，起重臂下坠，塔身自第三道附着装置上侧标准节连接处断裂，起重臂、顶升套架、塔帽、平衡臂、断裂塔身等零部件相继坠落在塔机东侧，3名安装工及塔机司机先后从高空坠落。

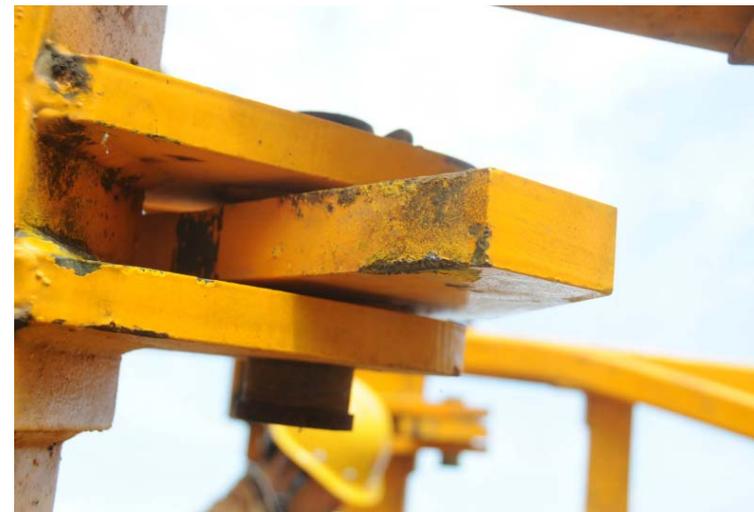
换步完好爬爪情况

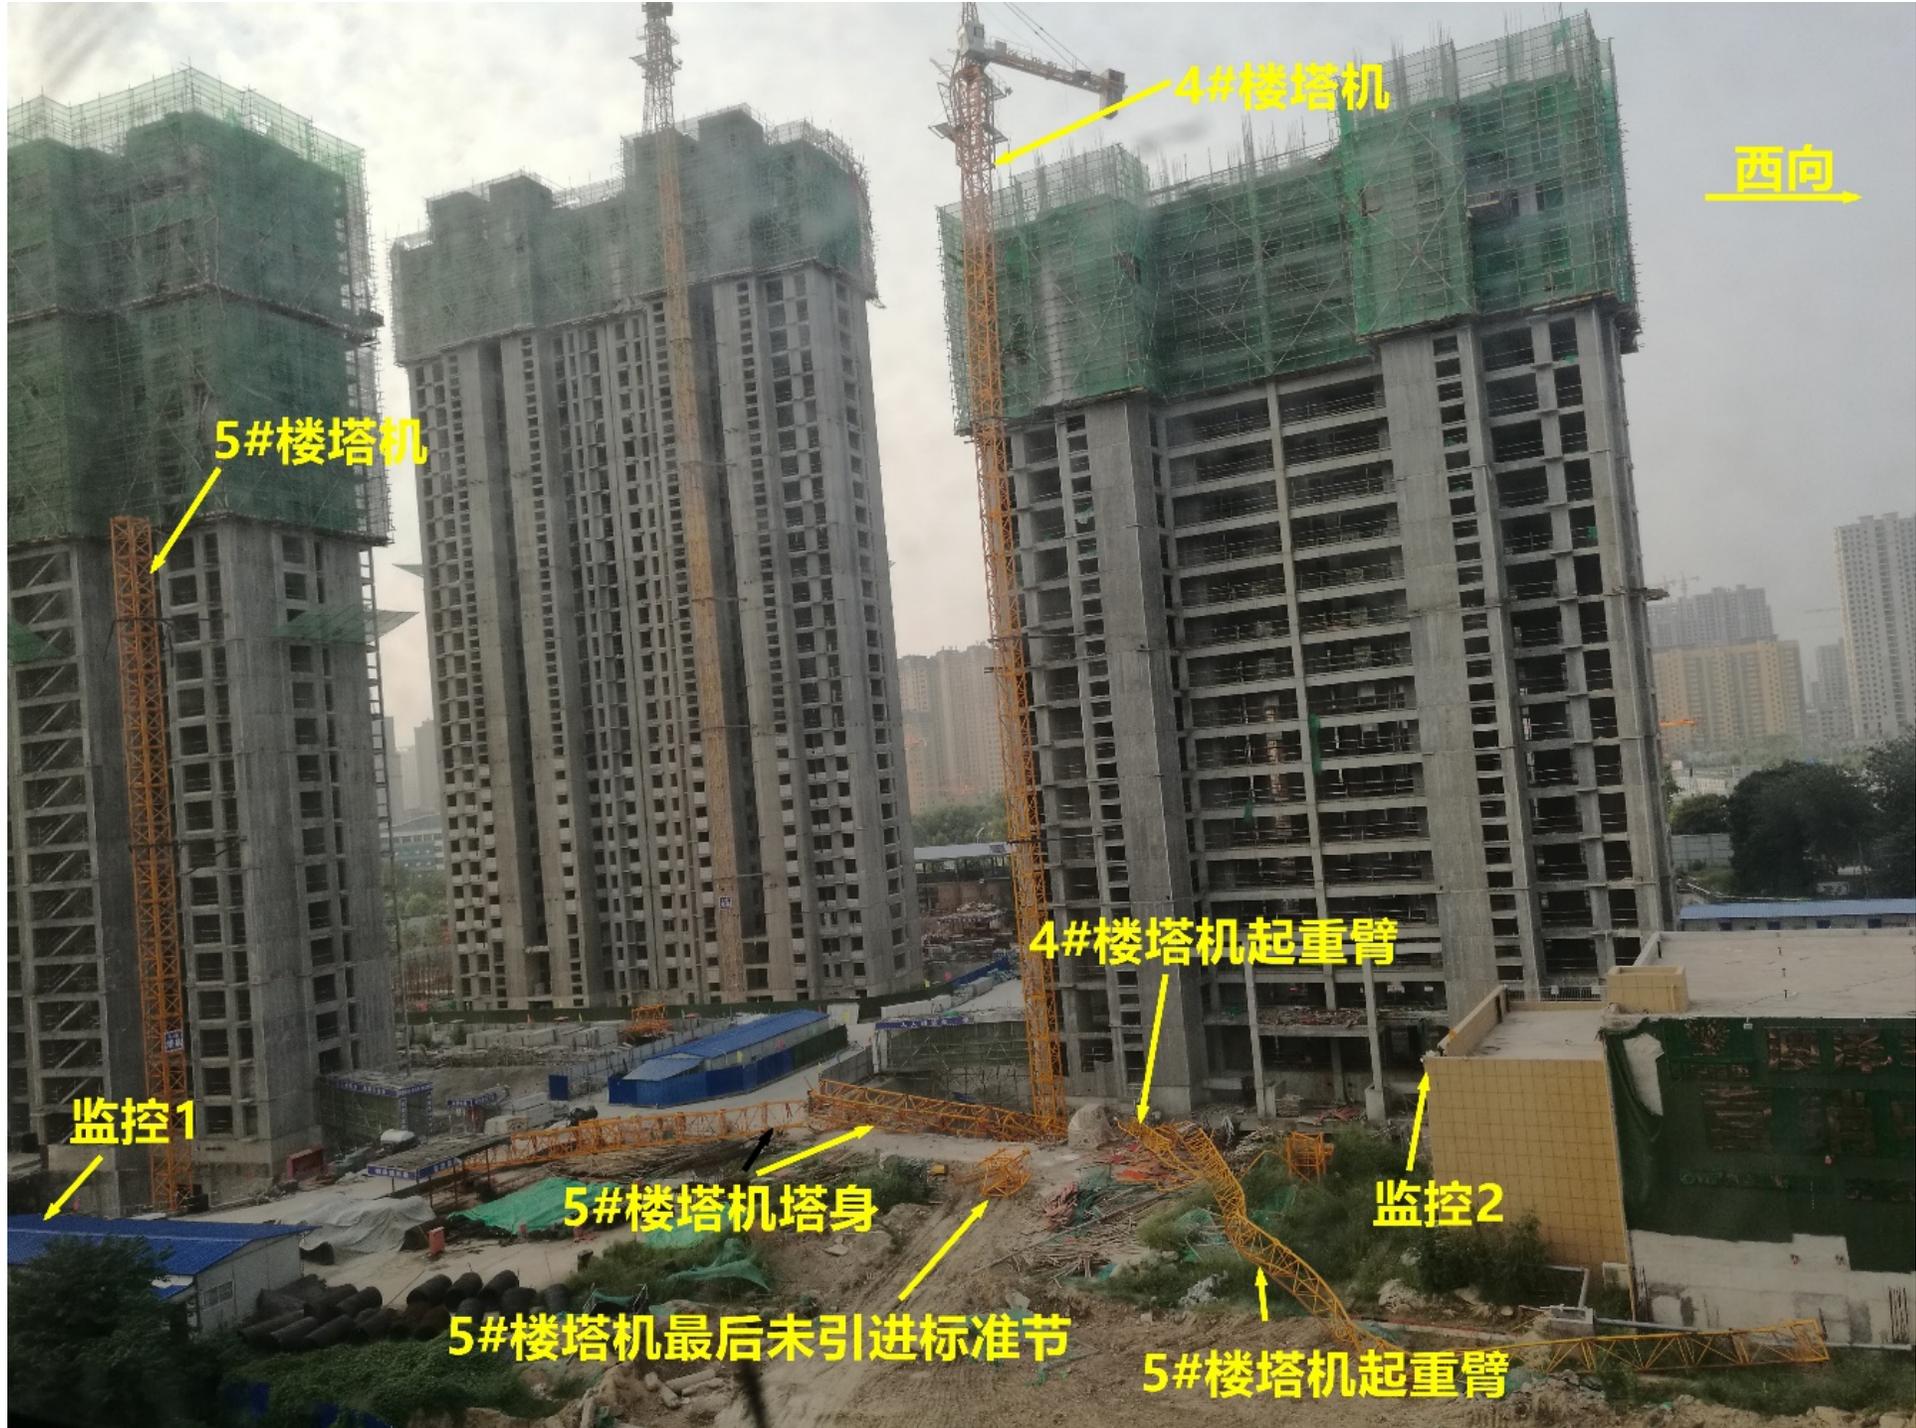
5#楼塔机的上部分已倾覆坠落至地面，剩余矗立塔身共19个标准节，其余部件坠落在塔机西侧偏南约20度方向，分为两大部分，一部分为10节标准节，一部分为6节标准

节、顶升套架、上下转台、塔顶、起重臂、平衡臂等塔机的上部分部件。

矗立的塔身可见2道黑颜色附着，已损坏，在建筑物上可见两道附着，也均已严重损坏。

4#楼塔机整体未倾覆，起重臂仅剩1节，塔身部分整体明显变形，根据平衡臂的指向，起重臂指向北偏东约36度方向。

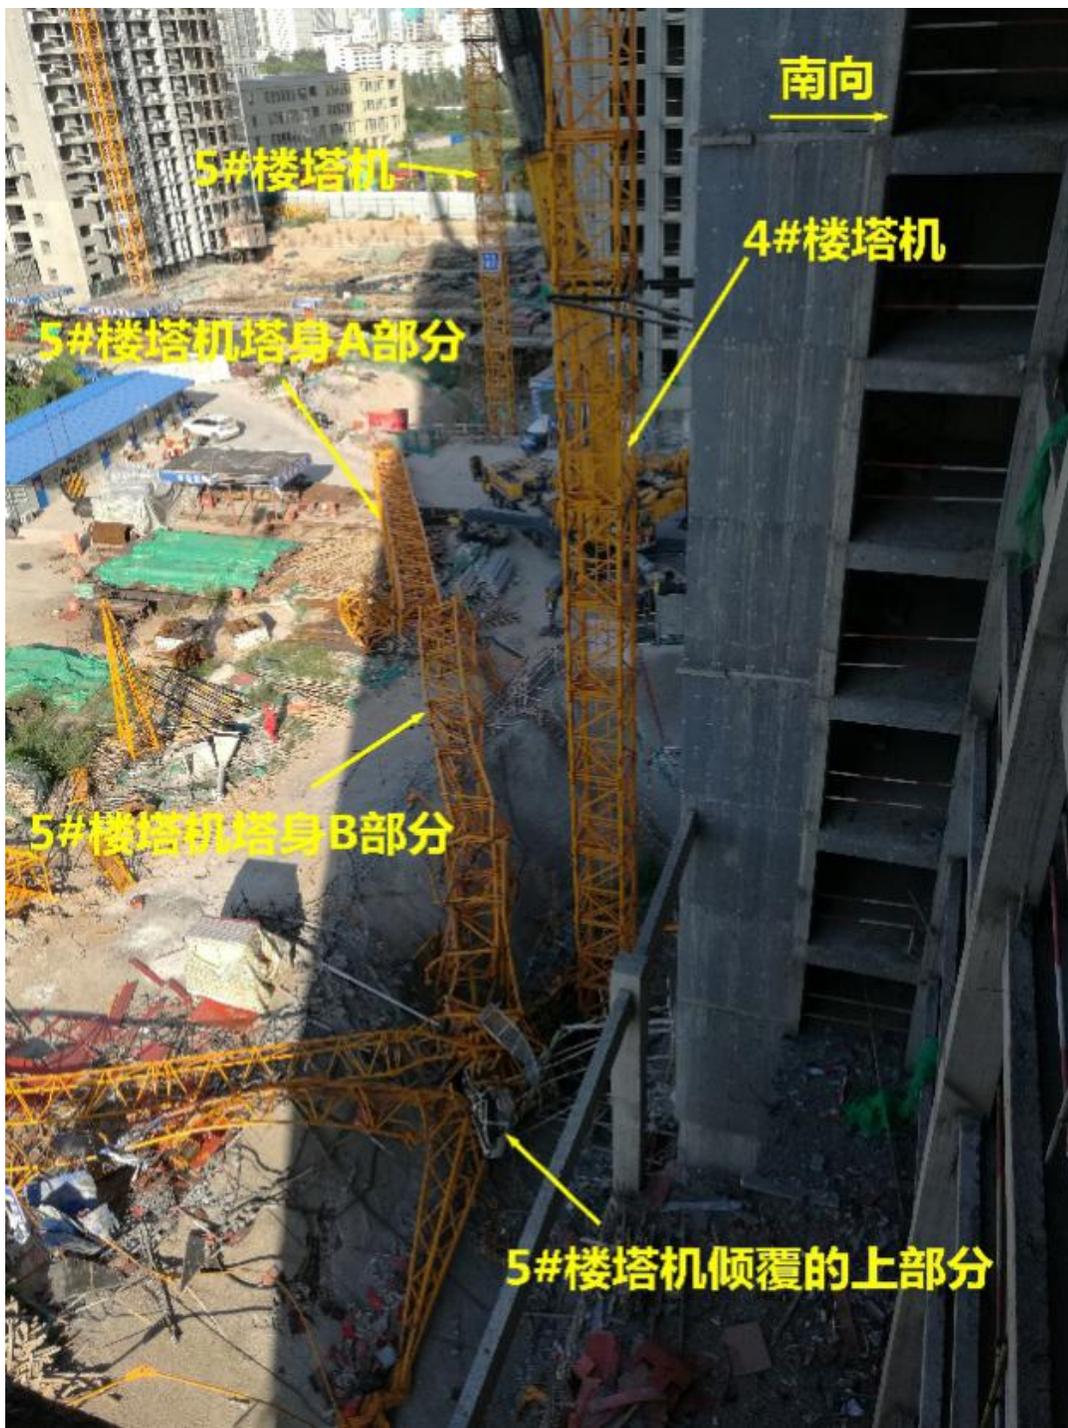
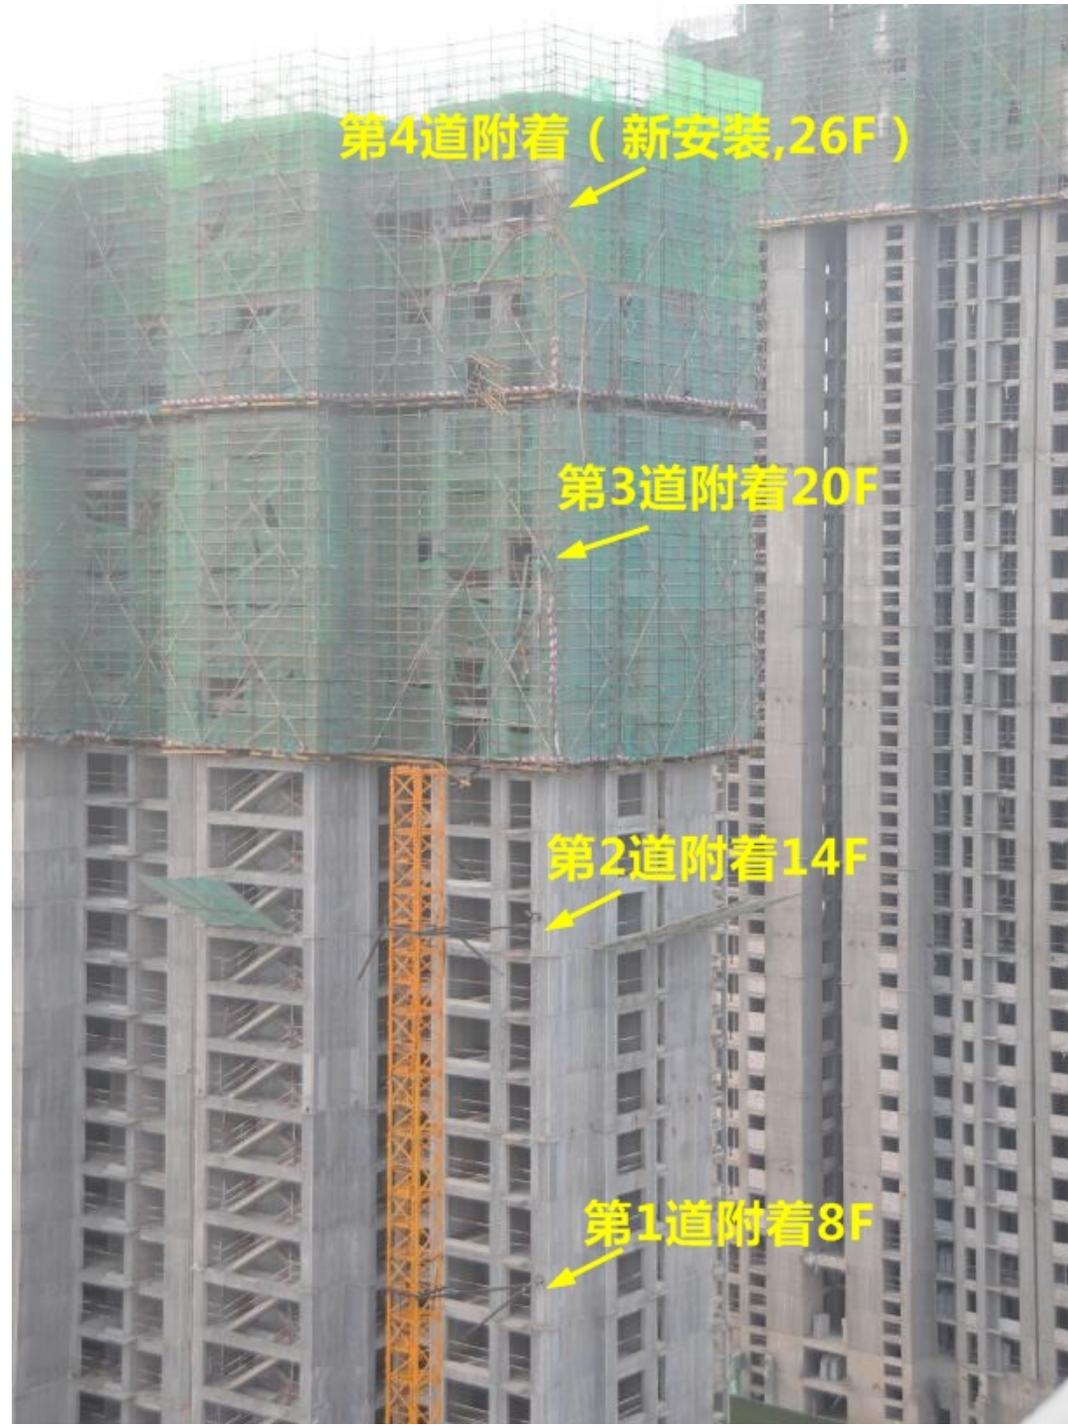
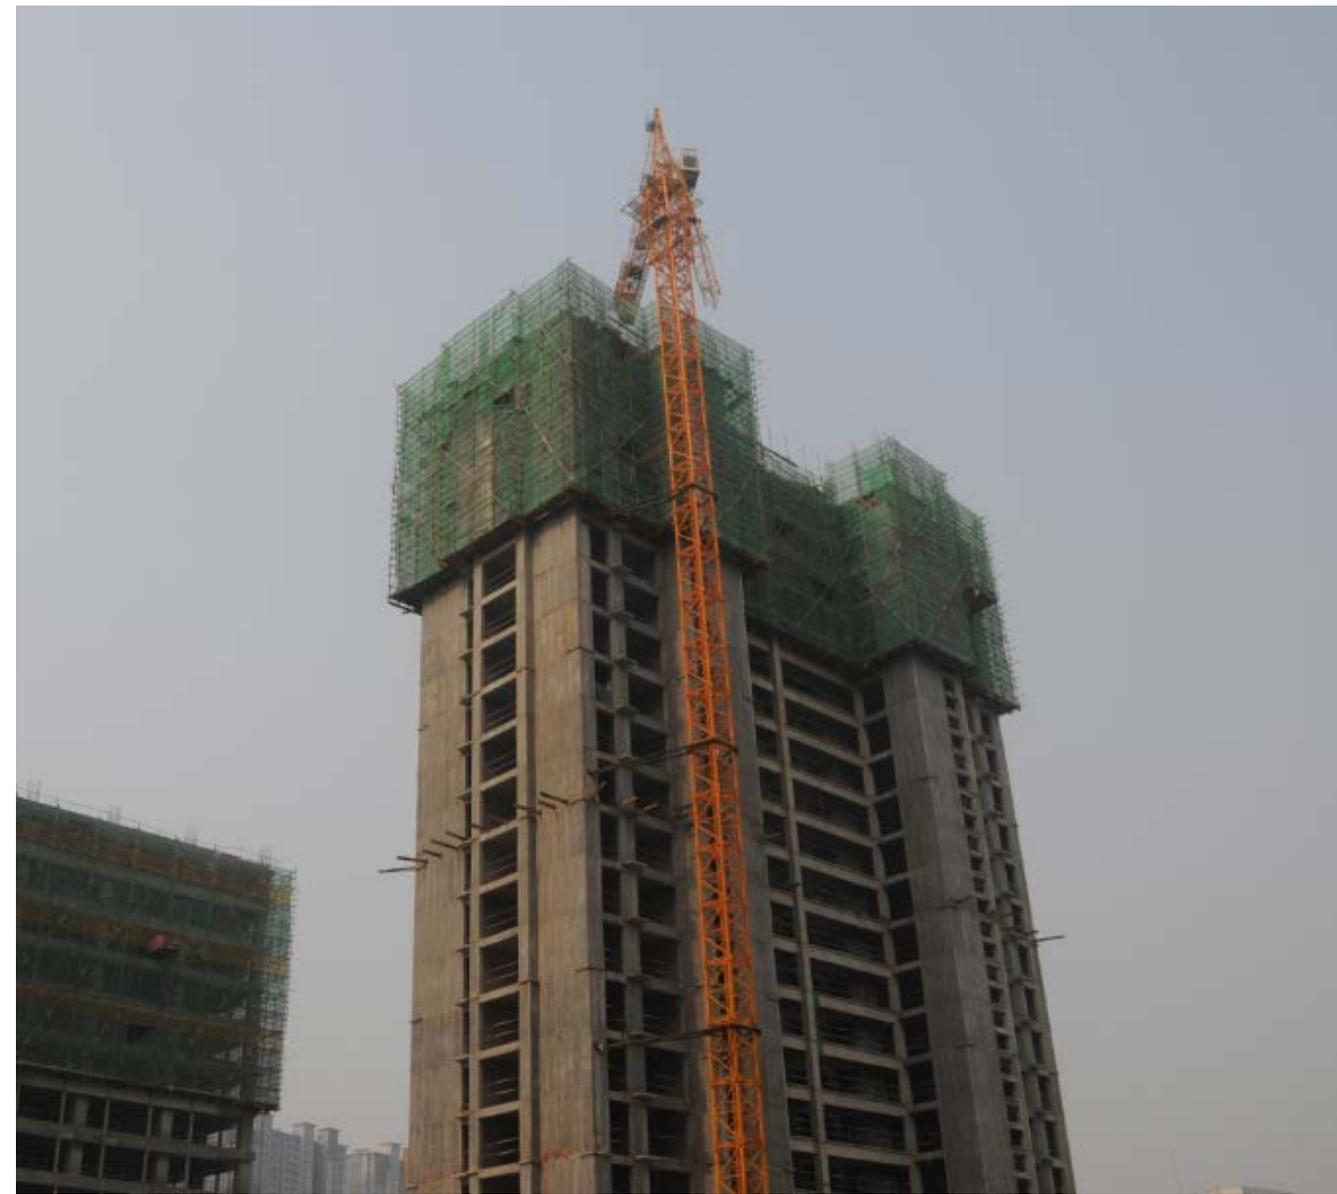
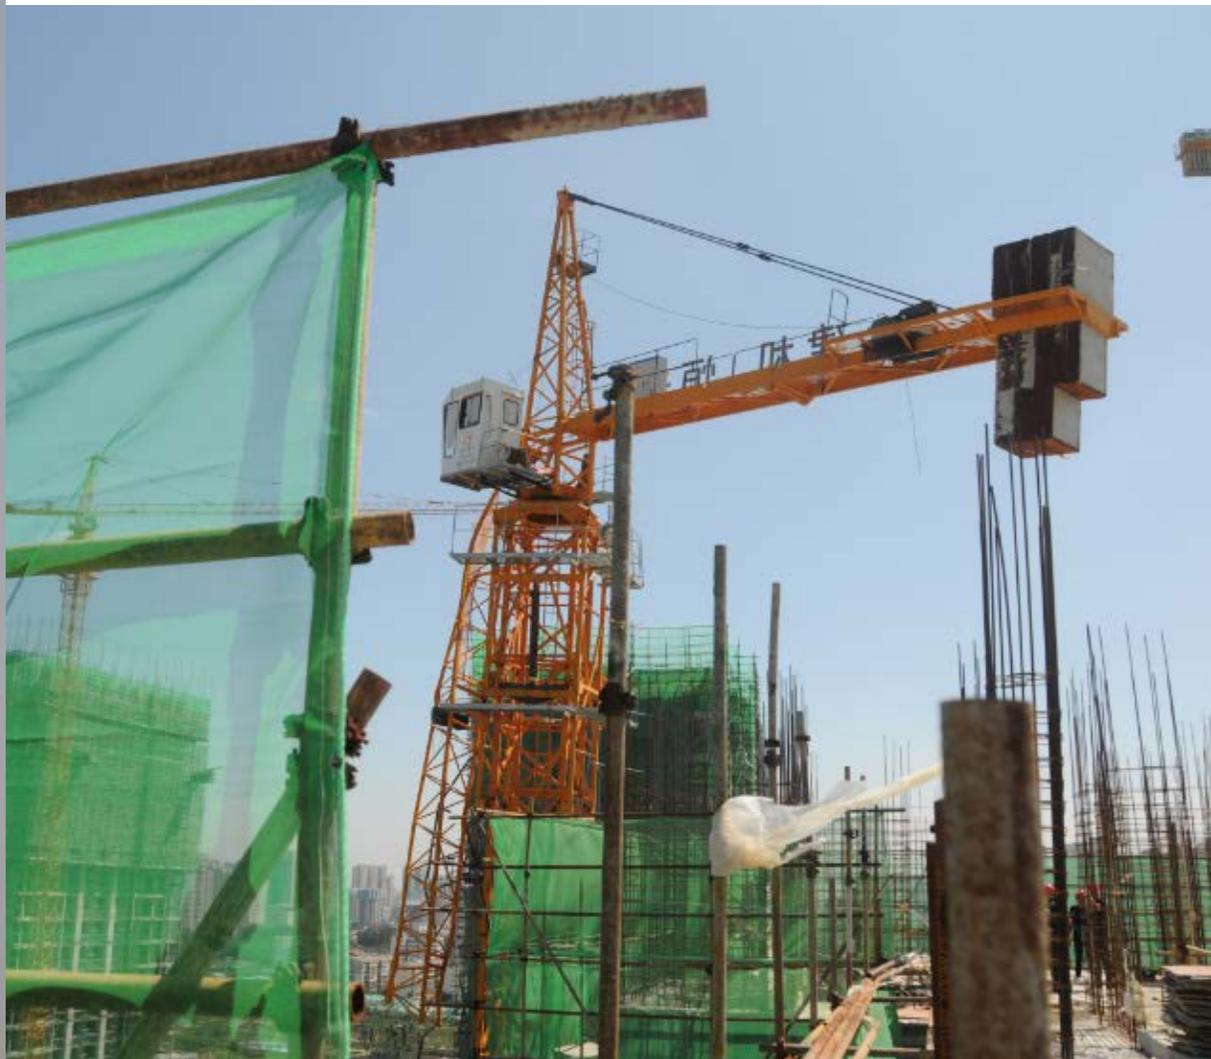
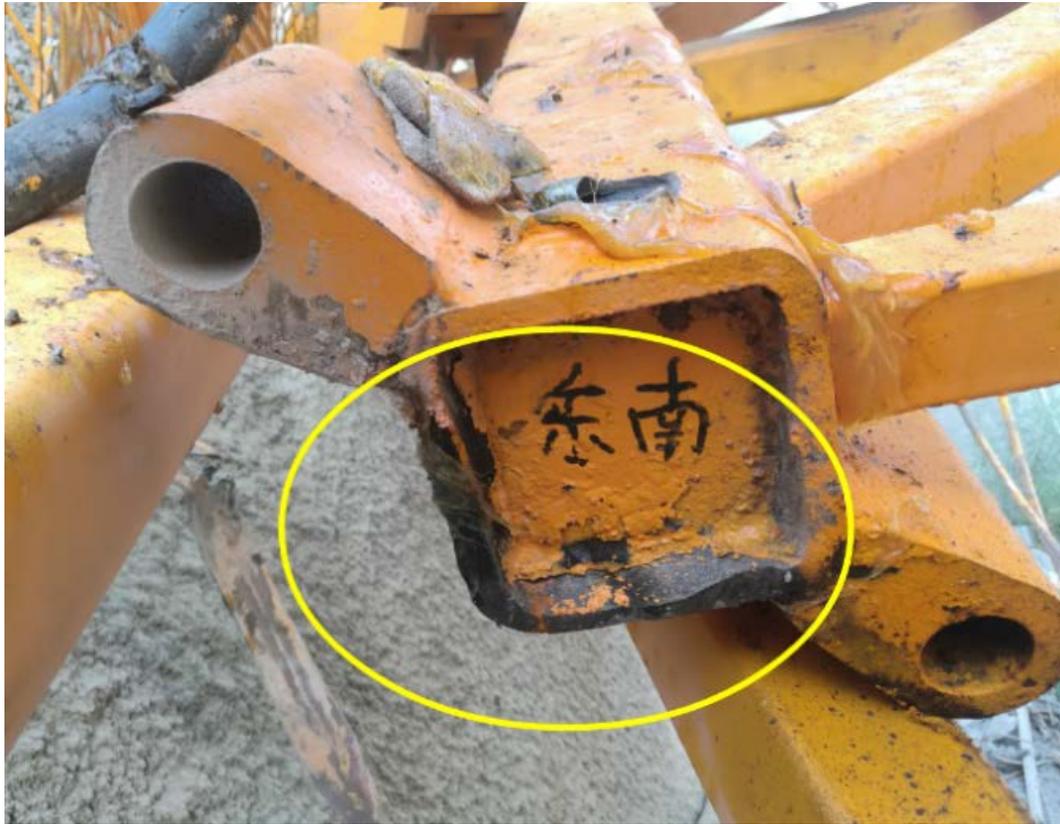
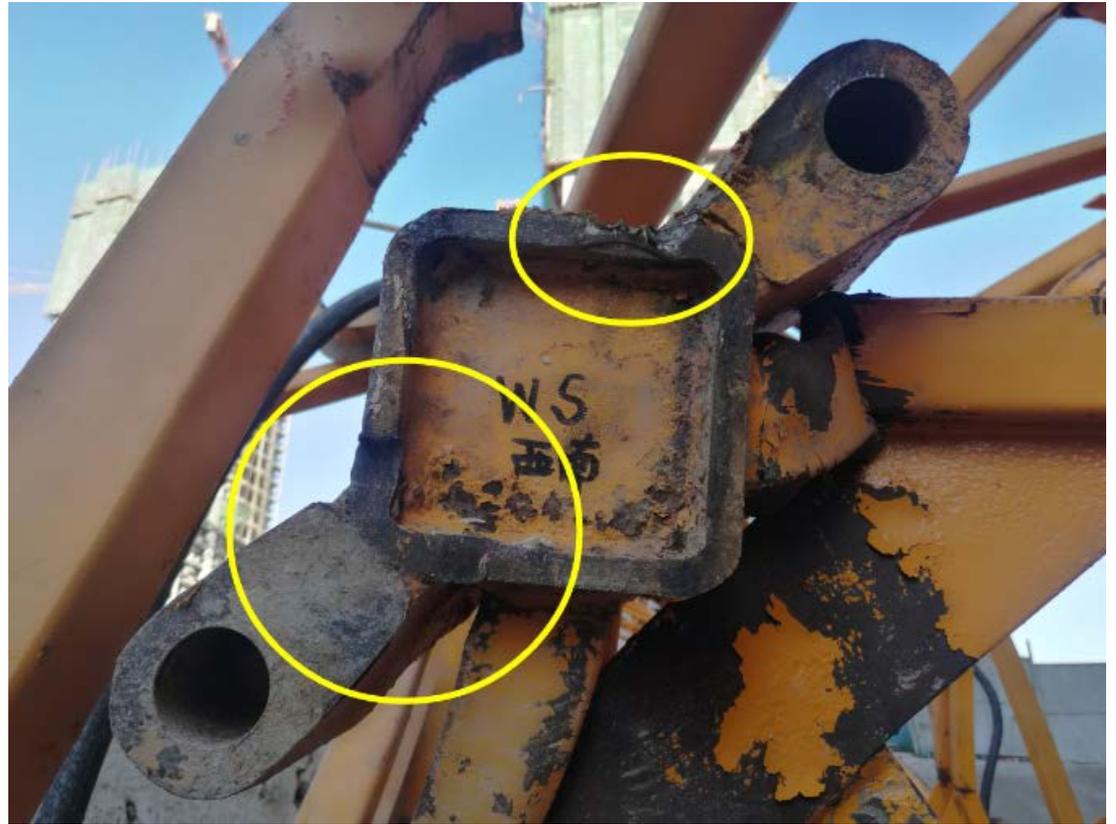
最后一个标准节离地到达塔机最高处后，作业人员将该标准节放在了引进梁上，开始操作油缸进行顶升作业，此时顶升横梁轴蹬在上数第2标准节（即第2已顶升节）的上踏步上，当油缸伸出约1.1m时（若第一步顶到位，油缸伸出要略大于1.4m），由于大部分套架滚轮不转动等因素，造成套架卡滞，不能继续顶升，作业人员违章操作，未确认顶升横梁可靠搁置在标准节踏步的情况下，操作顶升油缸升降进行调整，因该节标准节踏步无顶升横梁防脱销孔，造成顶升横梁脱离标准节踏步，整个顶升套架连同塔机上半部

分处于无支撑状态, 在液压系统工作时产生的振动及其他冲击等因素的影响下, 卡滞作用力消失, 顶升套架及塔机上部分结构突然下坠, 使下支座与套架内的第3已引进节产生剧烈撞击, 并产生巨大的冲击, 平衡臂拉杆从塔帽顶拉脱, 在自重作用下, 平衡臂砸向塔身标准节, 同时平衡重脱落, 产生向前的不平衡力矩, 接连将第4、3道附着架破坏后, 塔身标准节从第2道附着以上断裂, 断裂部分向西侧倾覆, 位于其西侧的4#楼塔机起重臂在5#楼塔机的倾覆范围内, 被5#楼塔机将起重臂砸脱落, 其他部分不同程度受损变形, 扩大了损失。

塔机在顶升加节作业过程中，作业人员疲劳作业，在顶升套架意外卡滞时，违章操作，未确认顶升横梁可靠搁置在标准节踏步上，升降顶升油缸，因该节标准节踏步无顶升防脱销孔，导致顶升横梁脱出标准节踏步，造成墩塔，冲击力使平衡臂拉杆连接失效，平衡臂下坠、平衡重脱落，产生向前的不平衡力矩，塔机向前倾覆。
