# 近期塔机事故案例分析

---克服习惯性违章减少安全事故

**汇报人：冯功斌**

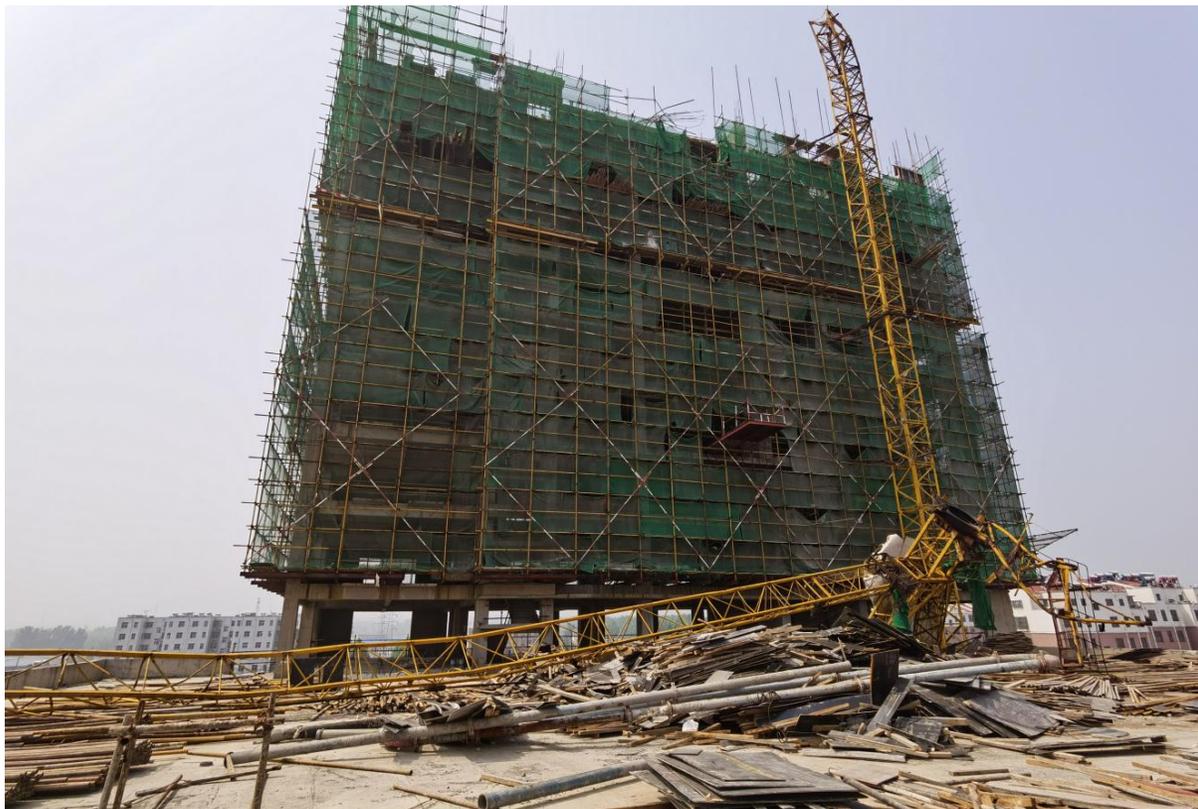
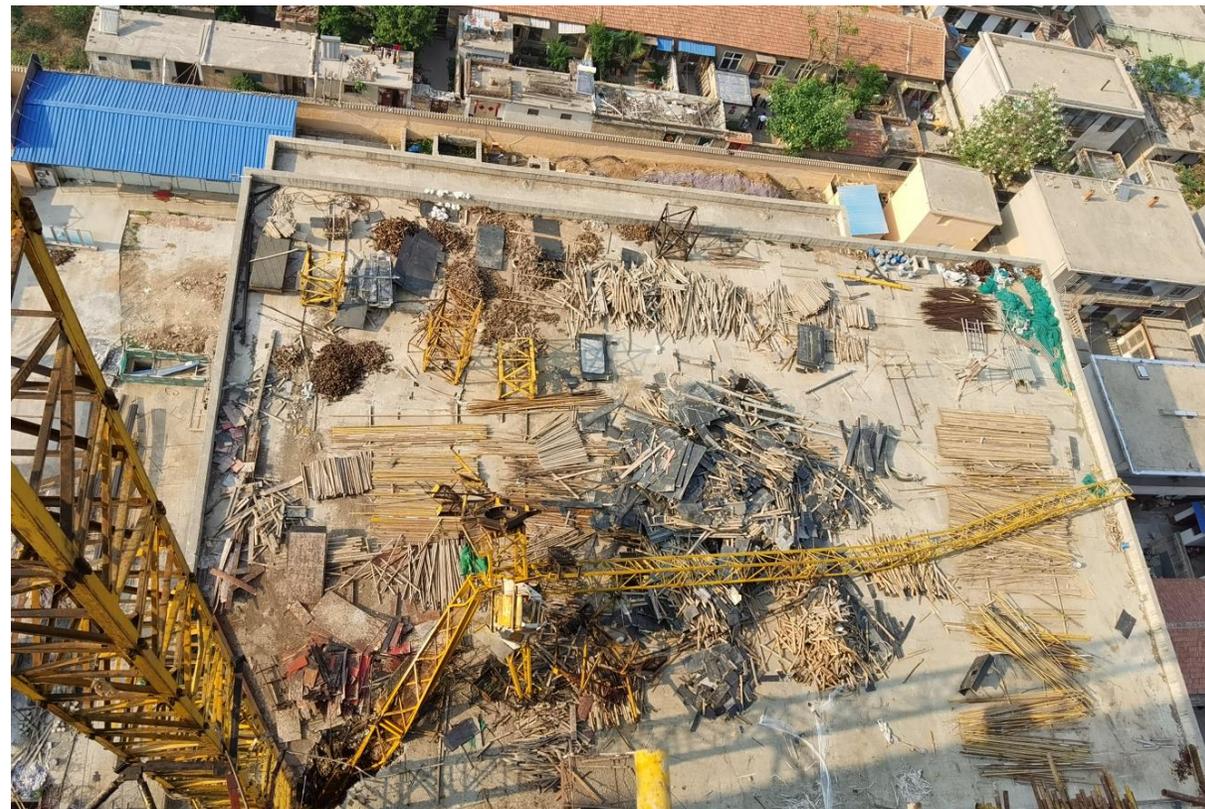
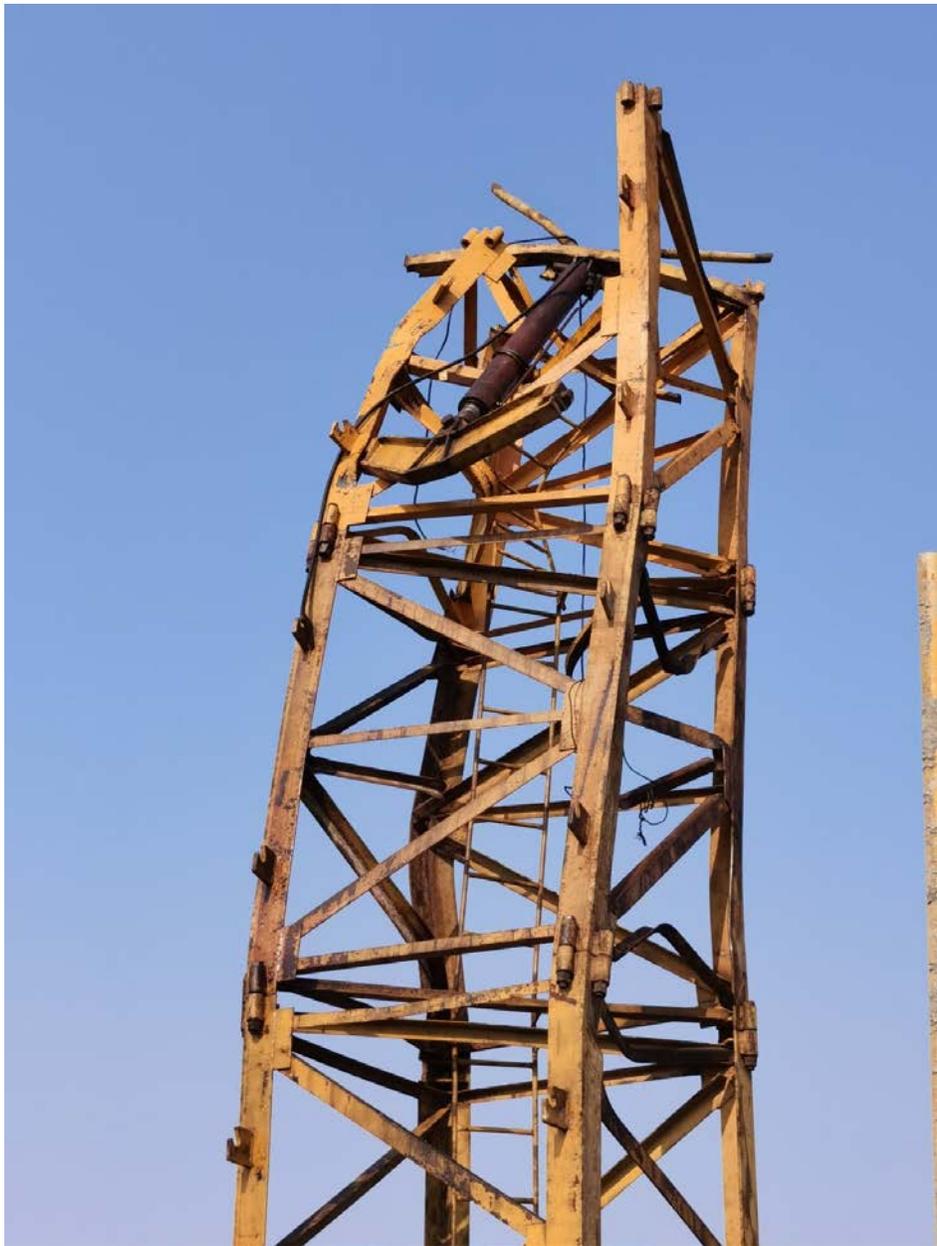
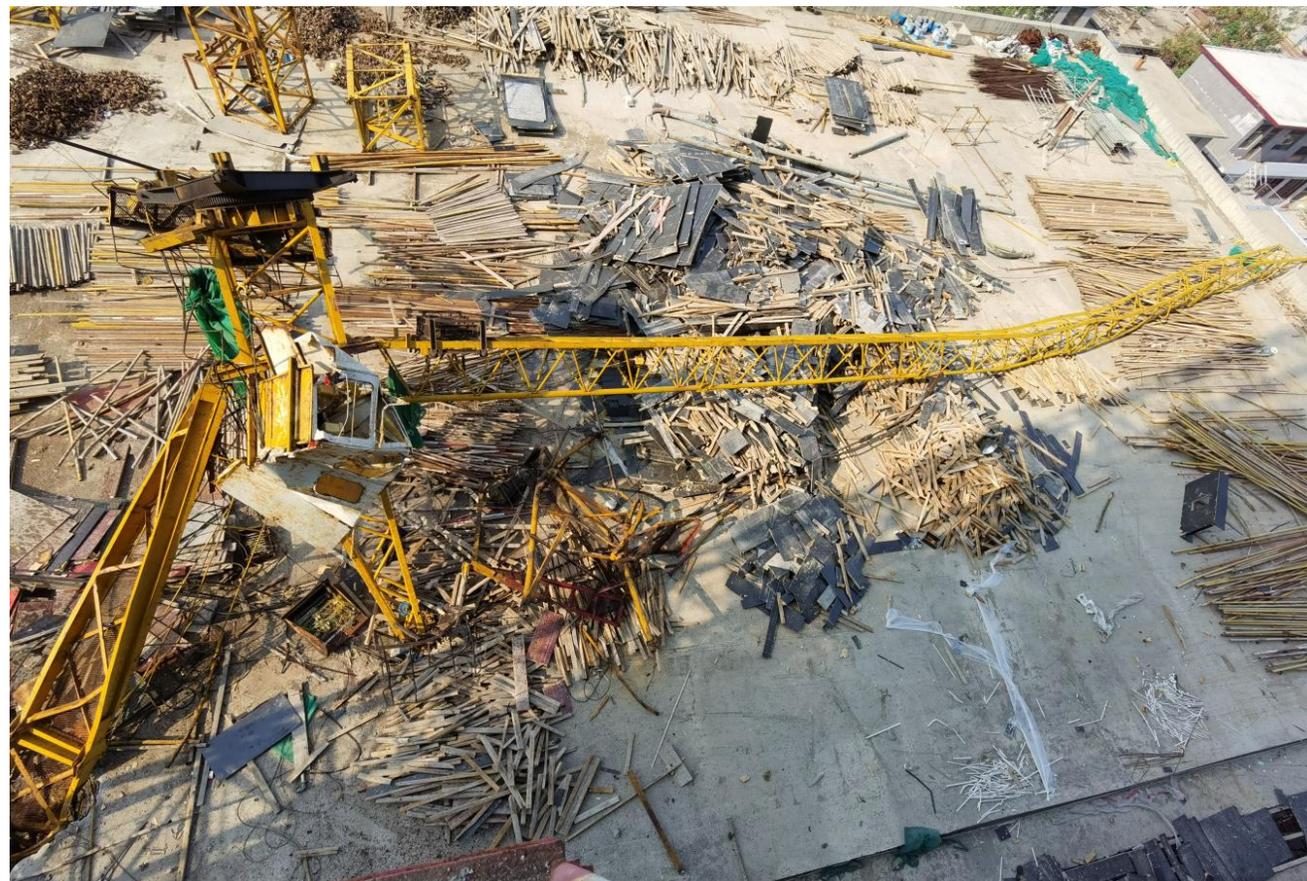
事故现场照片

塔机在顶升加节作业过程中，作业人员违反标准规定，在待加标准节未与塔身已安装标准节及回转下支座连接固定的状态下，进行了回转操作，塔机套架及以上部分失去平衡，导致发生塔机套架及以上部件坠落事故。

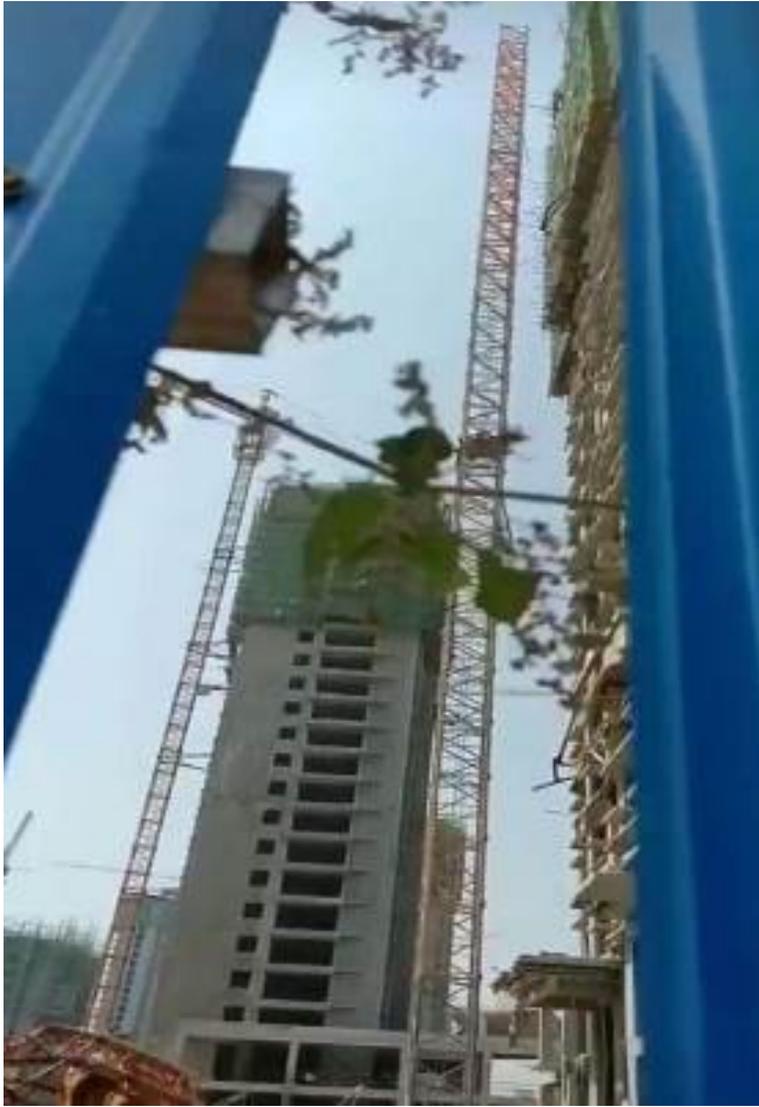
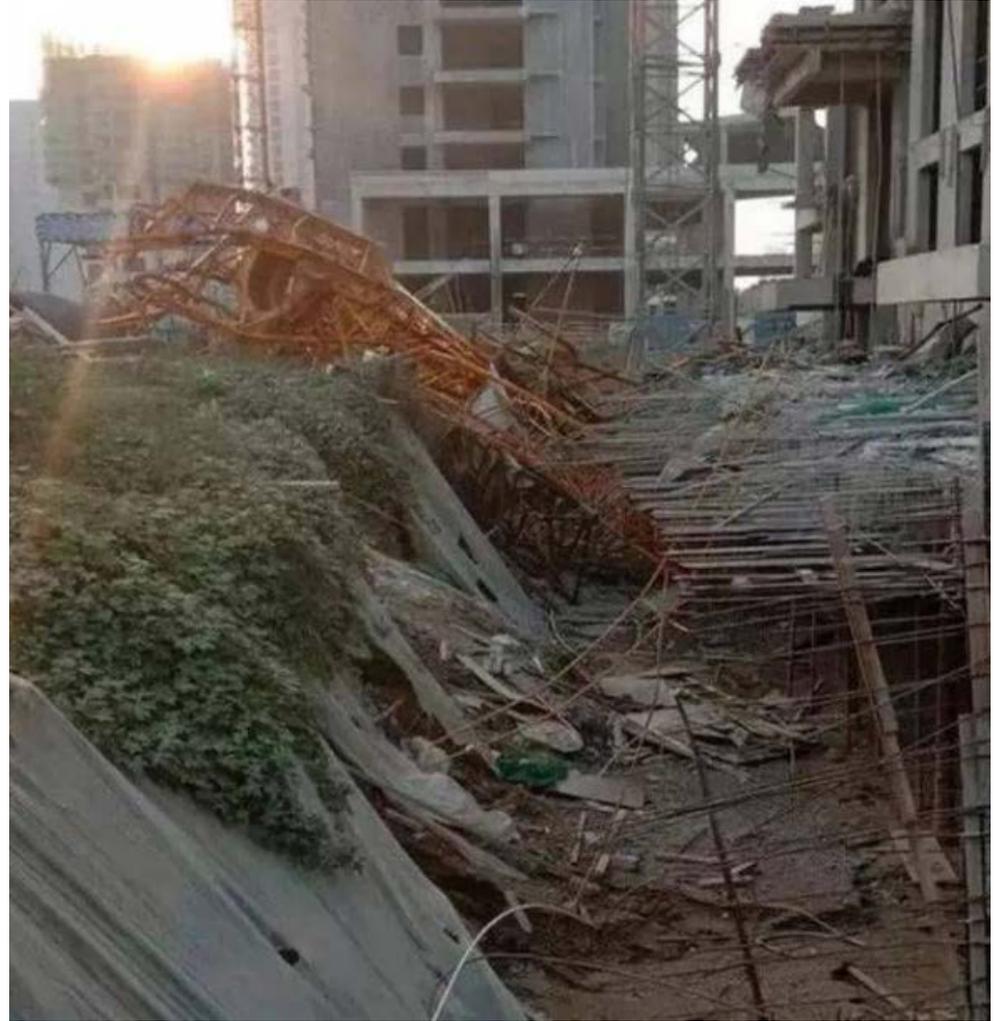
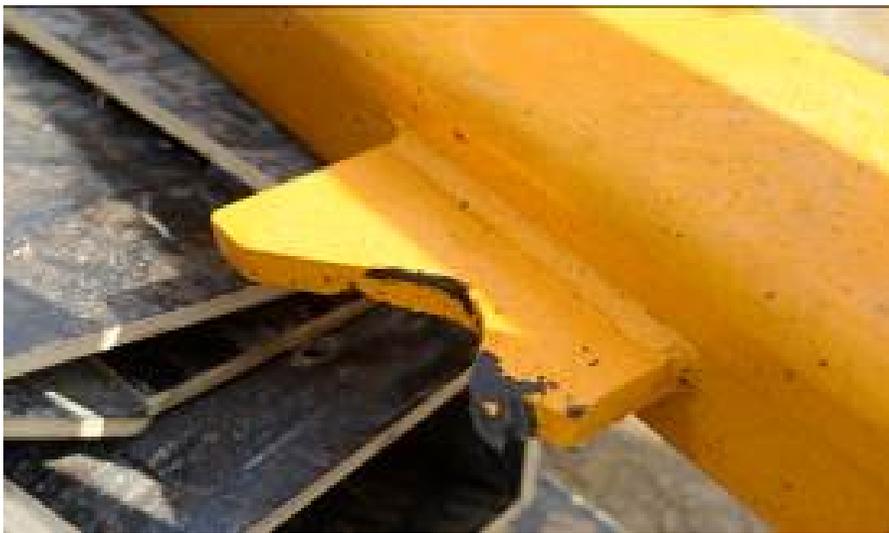
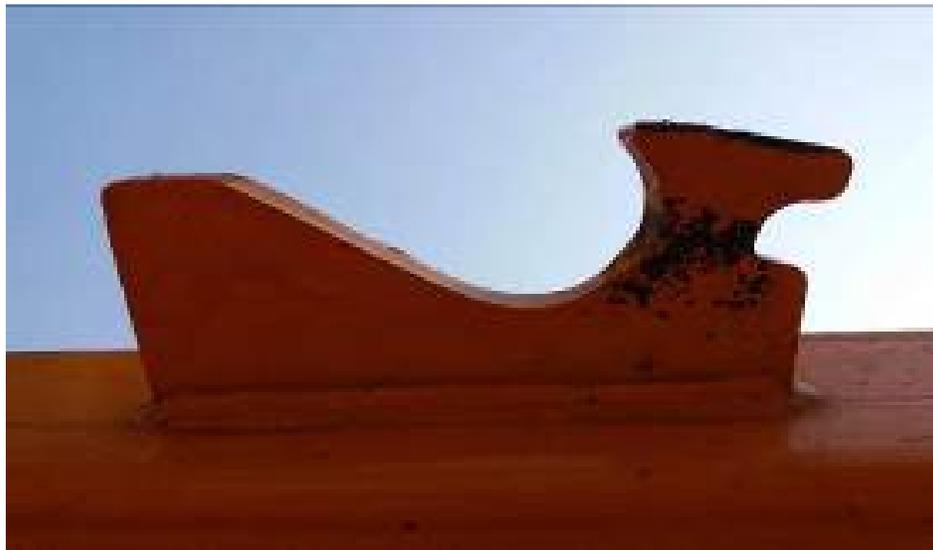
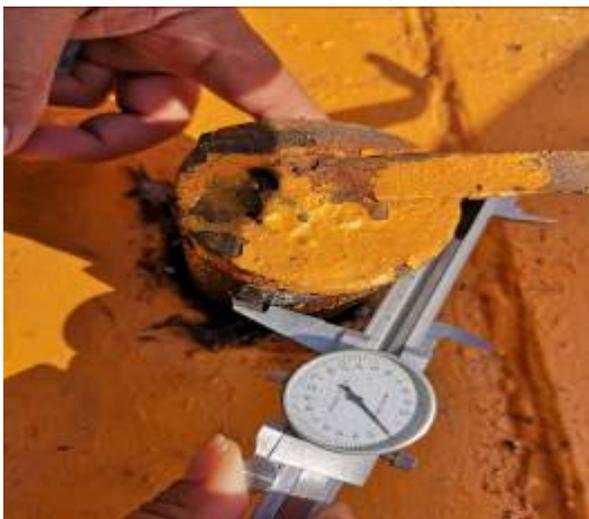
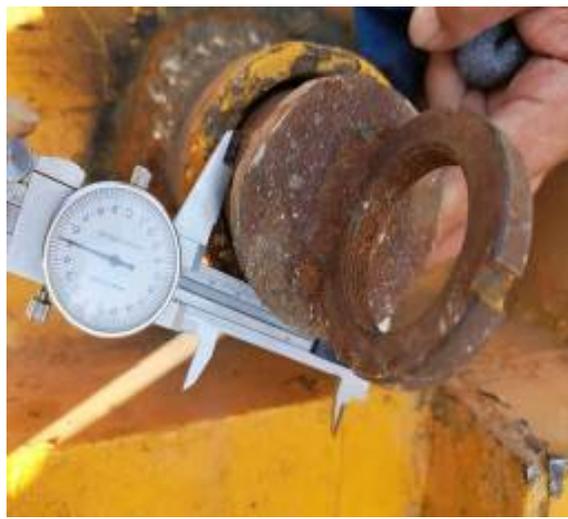
事故现场照片

塔机两侧换步销轴粗细不同，在顶升过程中，造成重心向北偏移，顶升横梁换步时北侧耳板受力过大断裂，造成失去支撑力塔机上部下蹲，顶升套架解体，瞬间向西北方向倒塌翻滚下落。

具体分析为：事故标准节耳板厚度与塔机最下边标准节厚度相差超过20%，事故标准节耳板宽度与塔机最下边标准节宽度相差达到15%。换步销轴两个直径相差3mm，南面销轴外套有明显维修痕迹，维修不到位，南面销轴推出后与北面销轴不在一个水平面，造成受力不均。顶升套架和顶升中间平撑等多处存在明显锈蚀严重和焊接问题。

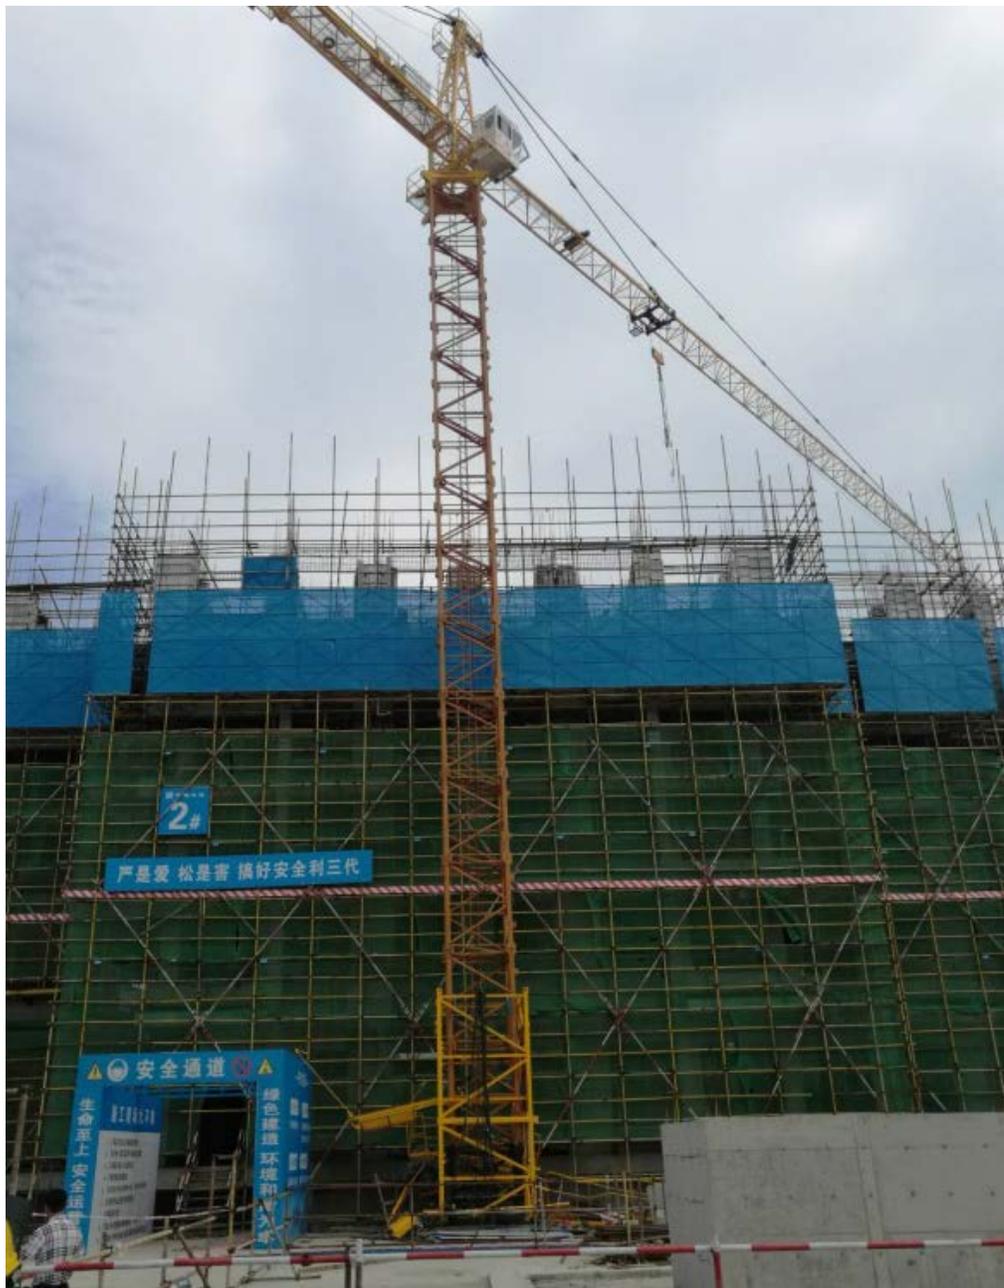
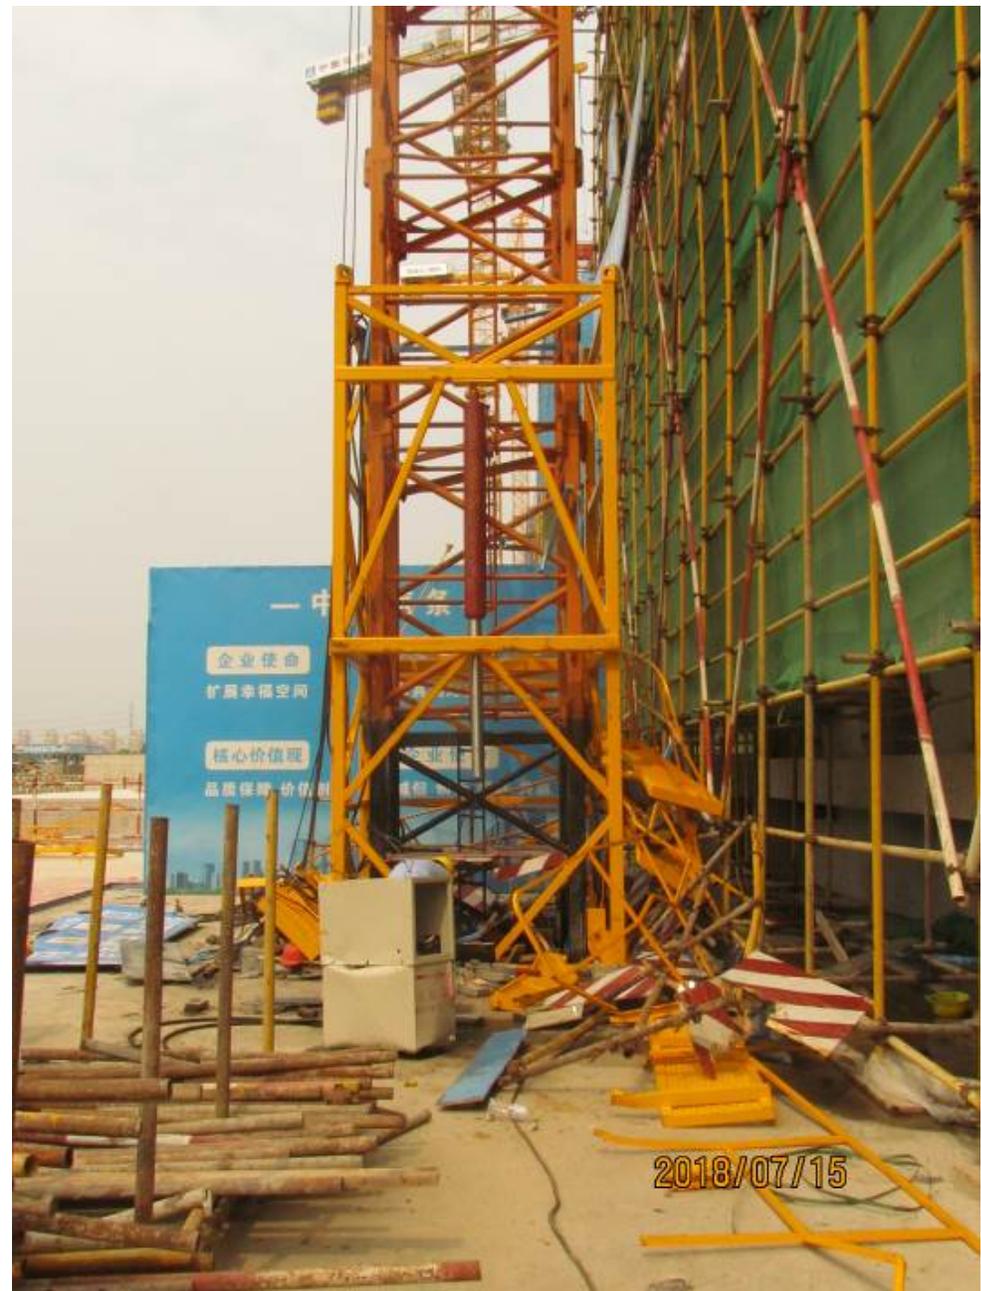
在顶升套架整修作业时，套架未与下支座连接、套架爬爪未处于支撑状态，且顶升横梁脱出标准节踏踏板，导致顶升套架无支撑，是发生套架整体坠落事故的直接原因。

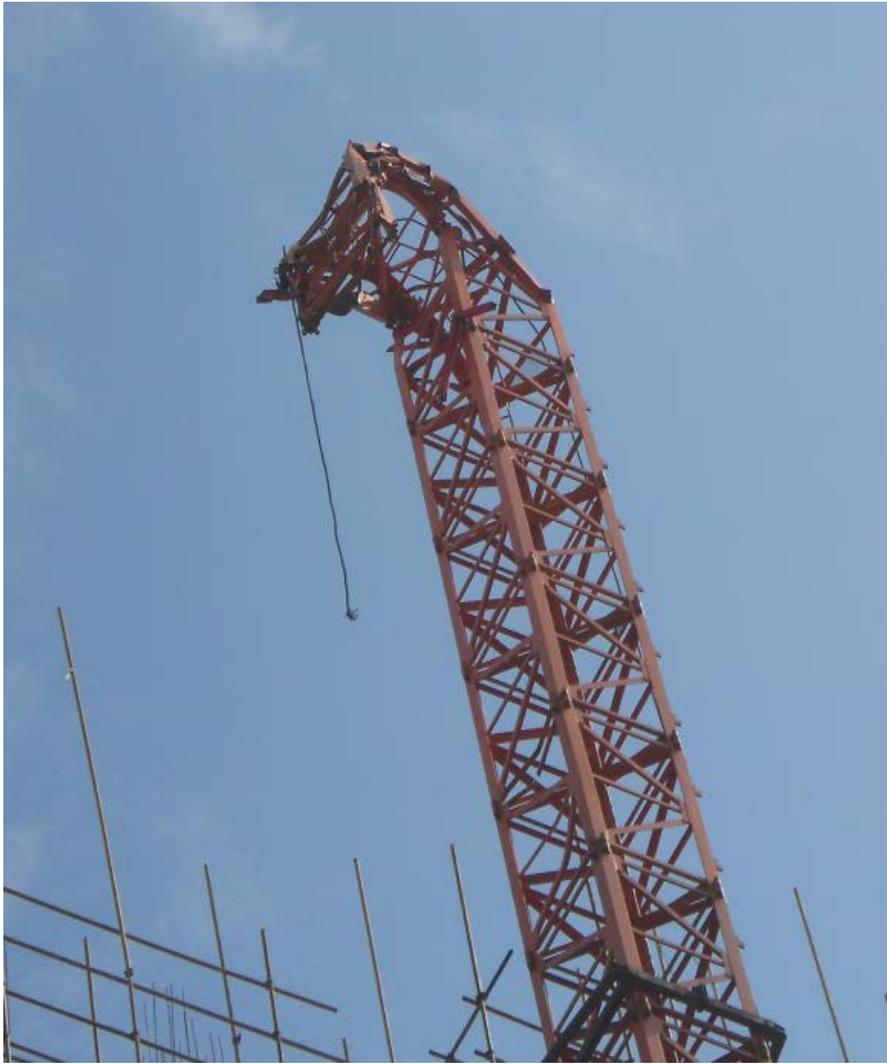
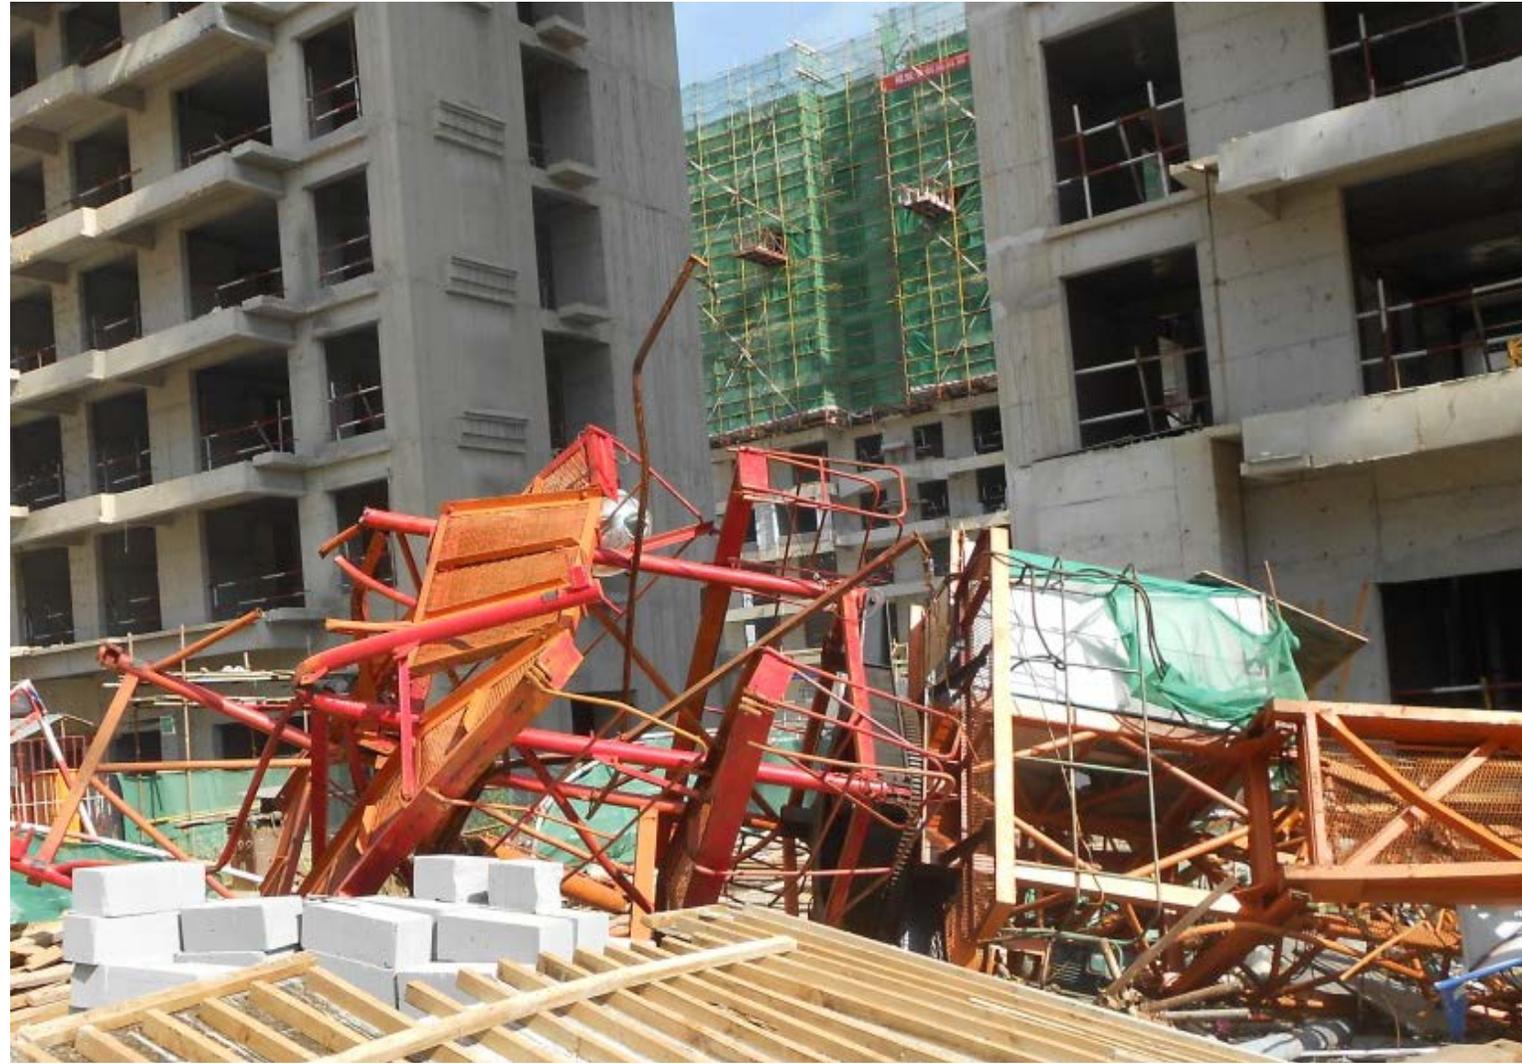
在顶升加节过程中，顶升机构的液压站发生故障，导致塔机套架不能继续顶升，塔机上部部件仅靠套架支承在塔身顶升爬爪上，塔身在套架内悬空半个标准节且持续时间较长；在此非正常安装状态下，安装人员和塔机司机又违章指挥违规操作塔机回转，导致塔机上部部件对套架支承点的力矩发生了严重失衡，造成塔机上部套架及以上部件倾覆坠落。

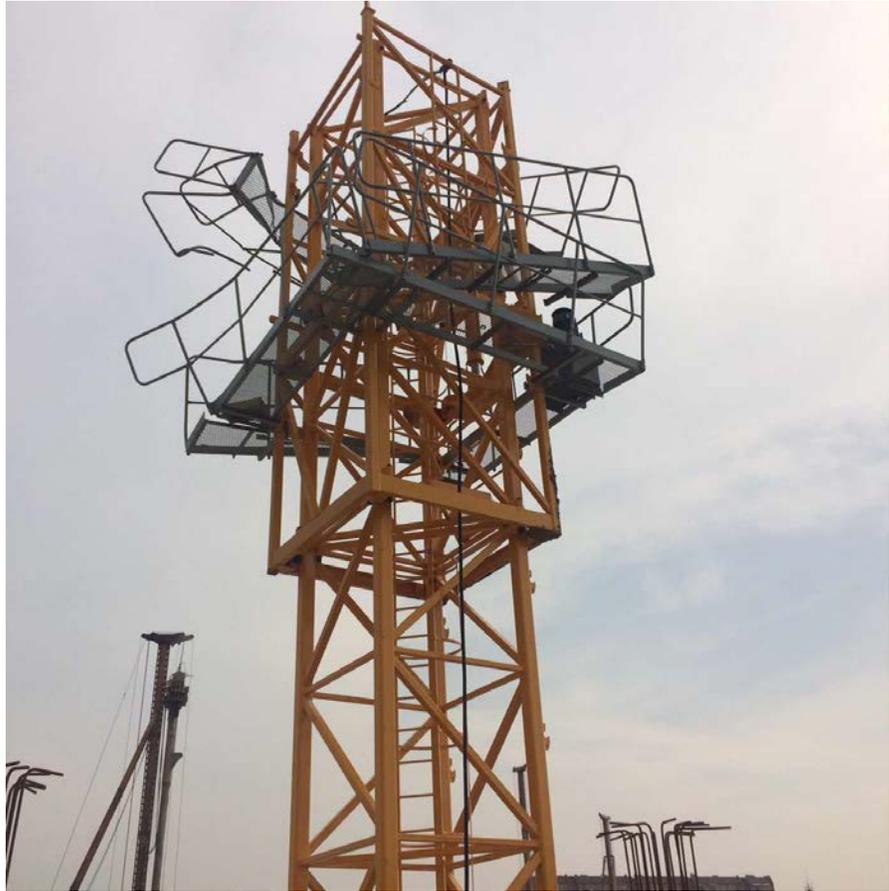
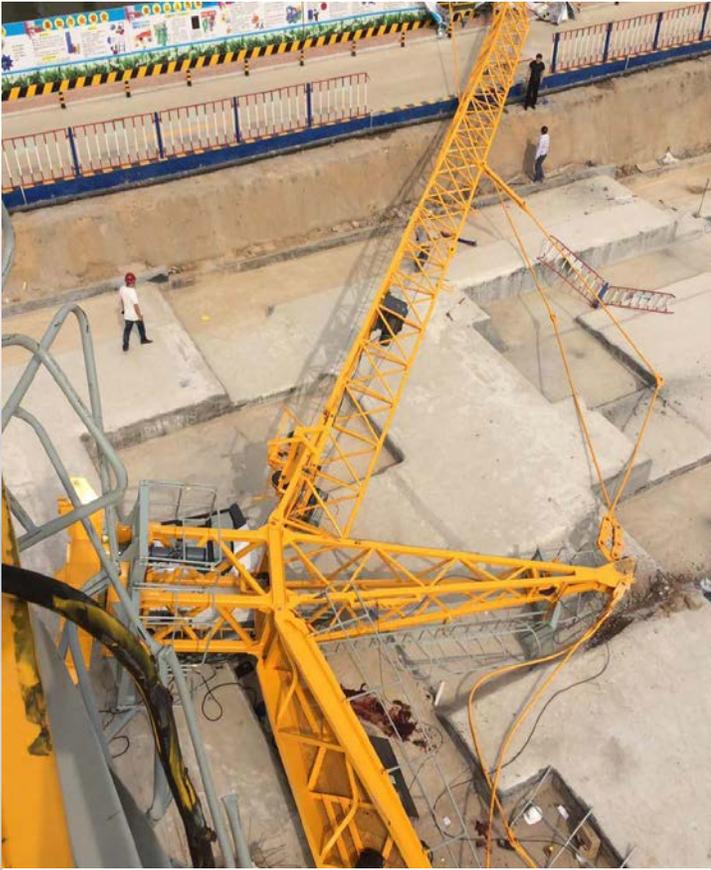
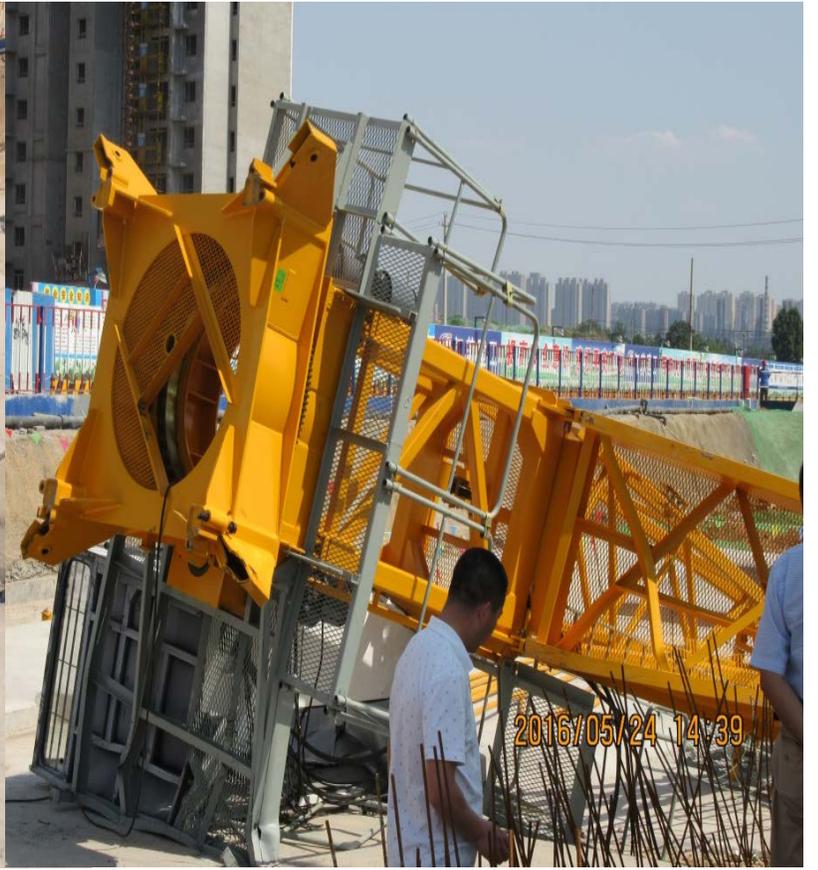
- 时间：2016-05-20
- 地点：济南
- 人数：2人
- 事故工况：顶升
- 主要原因：套架与塔机仅1侧连接，准备顶升时，下支座与塔身连接螺栓拆除，失去平衡，塔机倾覆

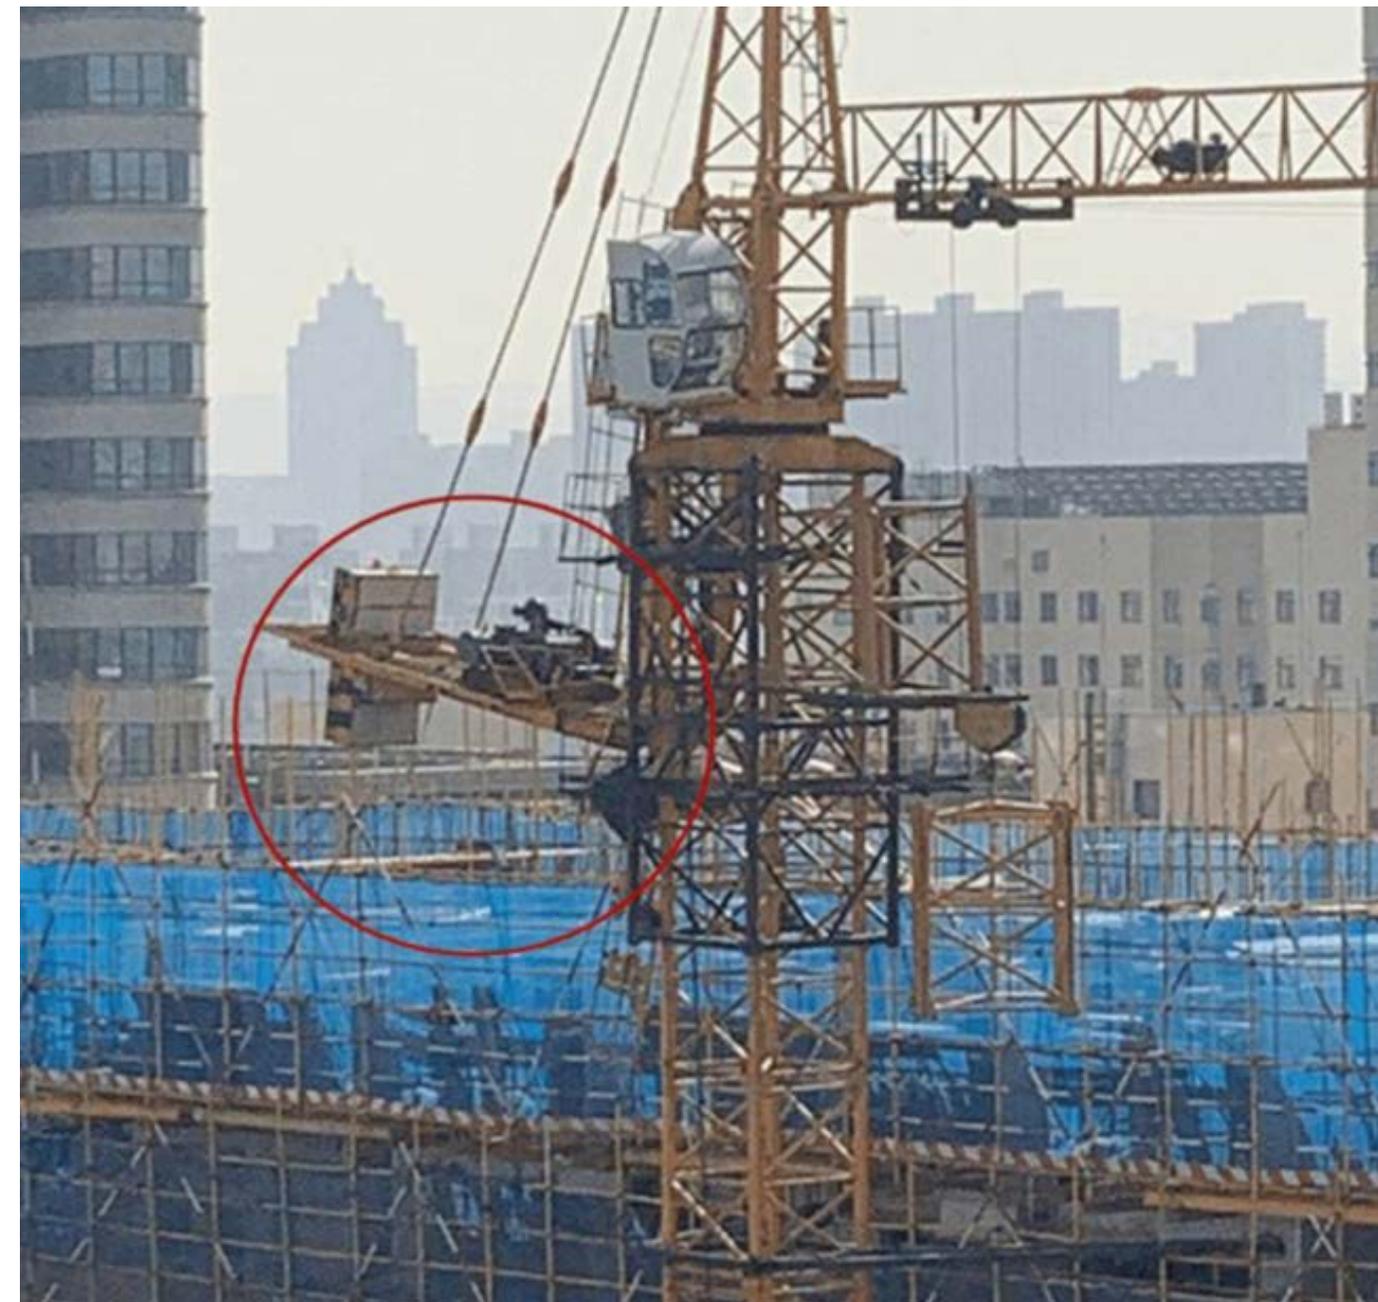
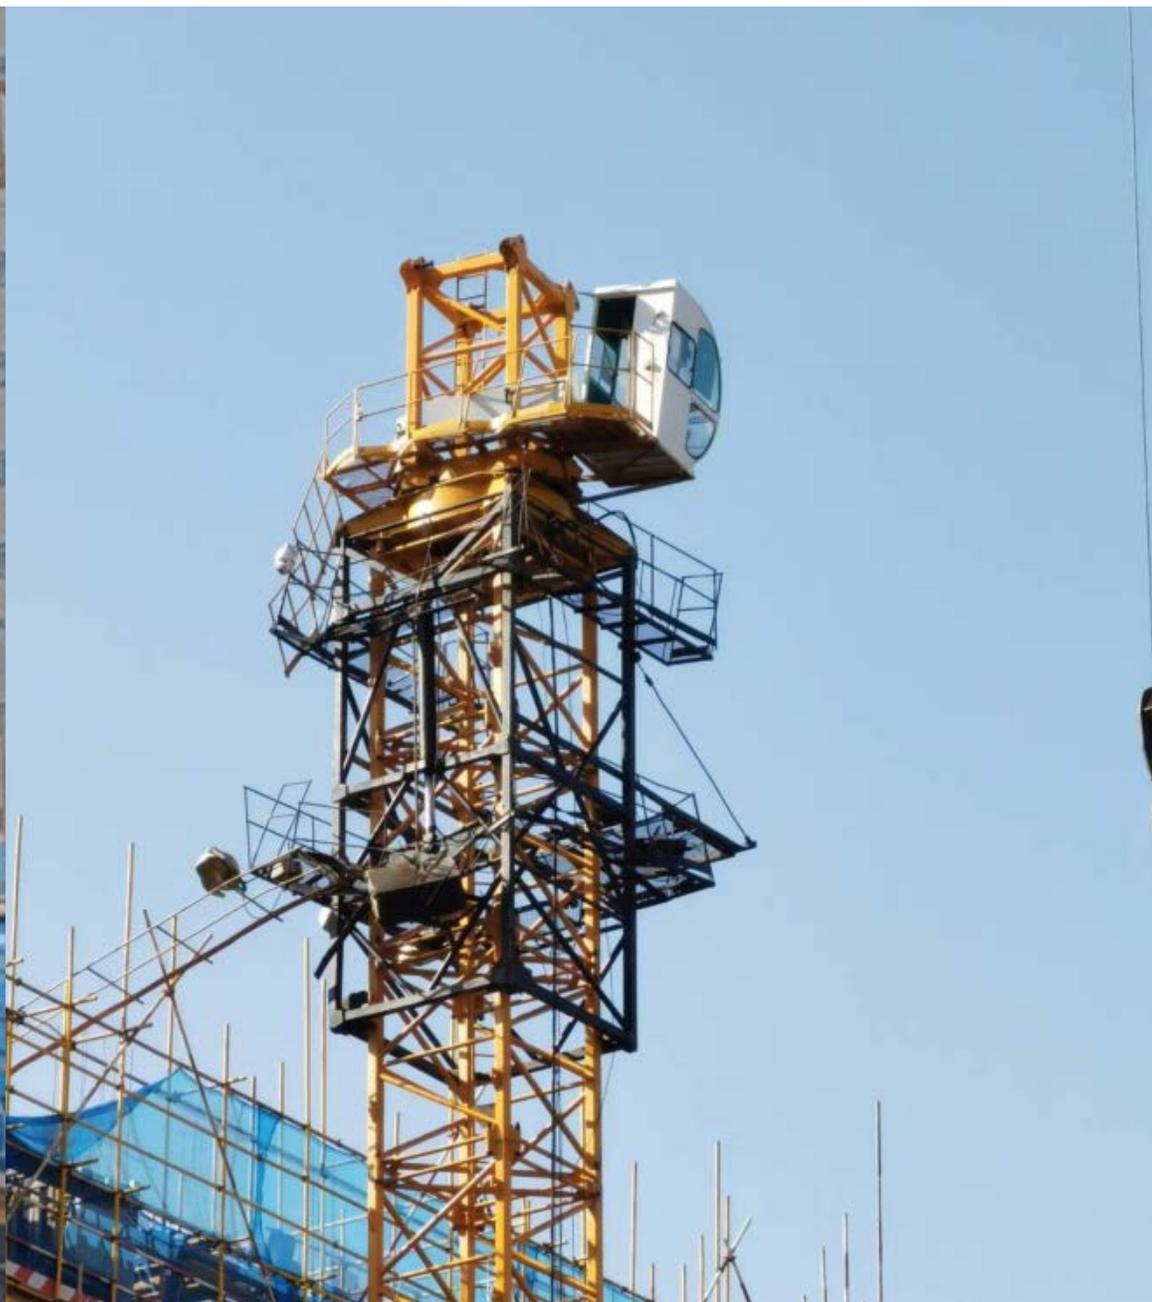
- 时间：2020-11-07
- 地点：济南
- 人数：1人（媒体报道）
- 事故工况：顶升
- 主要原因：未参与调查，未公布调查结果，但墩塔迹象明显
