# 建筑起重机械安全管理的对策措施 及安全检查的方式方法

徐艳华

山东省建筑科学研究院  
山东省建筑工程质量监督检验测试中心

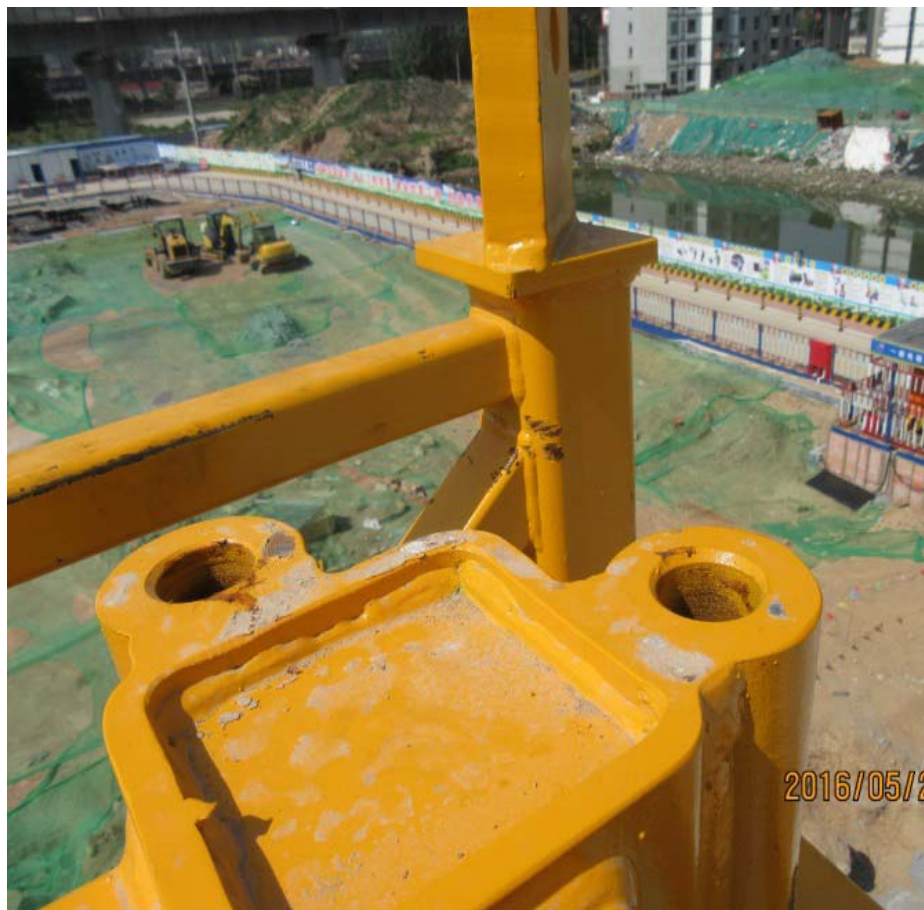
照片4

塔身南侧两主肢与下转台连接的螺栓和连接套均有损坏，南侧套架上部与下转台两连接耳板均有结构破坏。塔身、套架北侧连接部位未见损坏痕迹。地面的4支螺栓也未见损坏痕迹。由此推断，事故发生前塔身、套架与塔机下转台北侧无有效连接，南侧有连接。

事故发生过程：事故塔机已完成主要部件的吊装，汽车吊离开施工现场；此时在平衡重的作用下，塔机上部存在较大的不平衡力矩。当上部不平衡力矩使塔身顶部北侧的连接受压，此时无螺栓连接尚不会造成事故；随着塔机转动，向北的倾覆力矩逐渐减小，当平衡臂转过东西向时，便会产生向南的不平衡力矩，塔身顶部北侧与下转台的连接处由受压逐渐变成受拉，导致南侧连接及构件断裂，塔机上部绕塔身顶部南侧螺栓翻转倾覆。

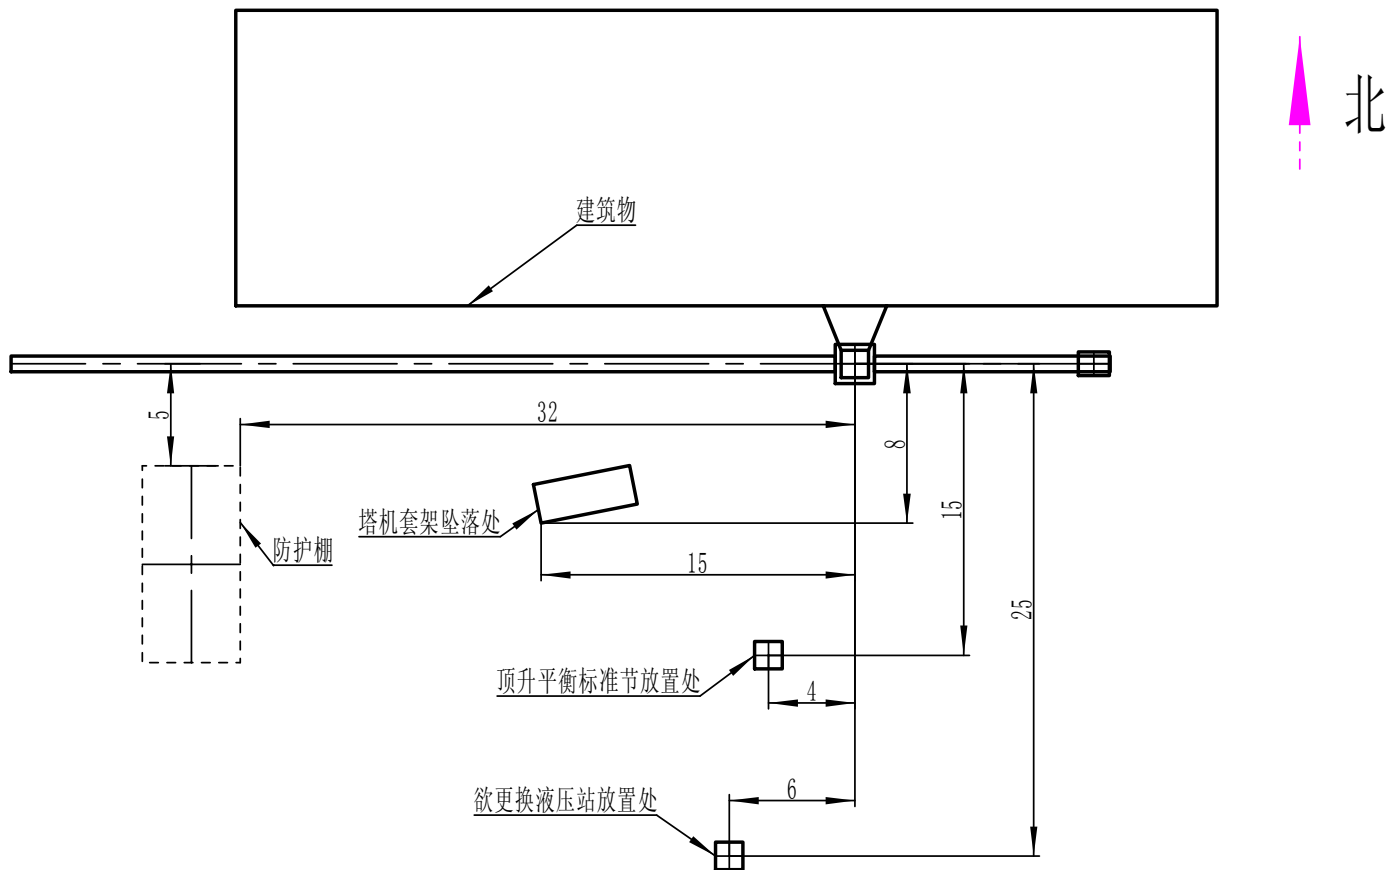
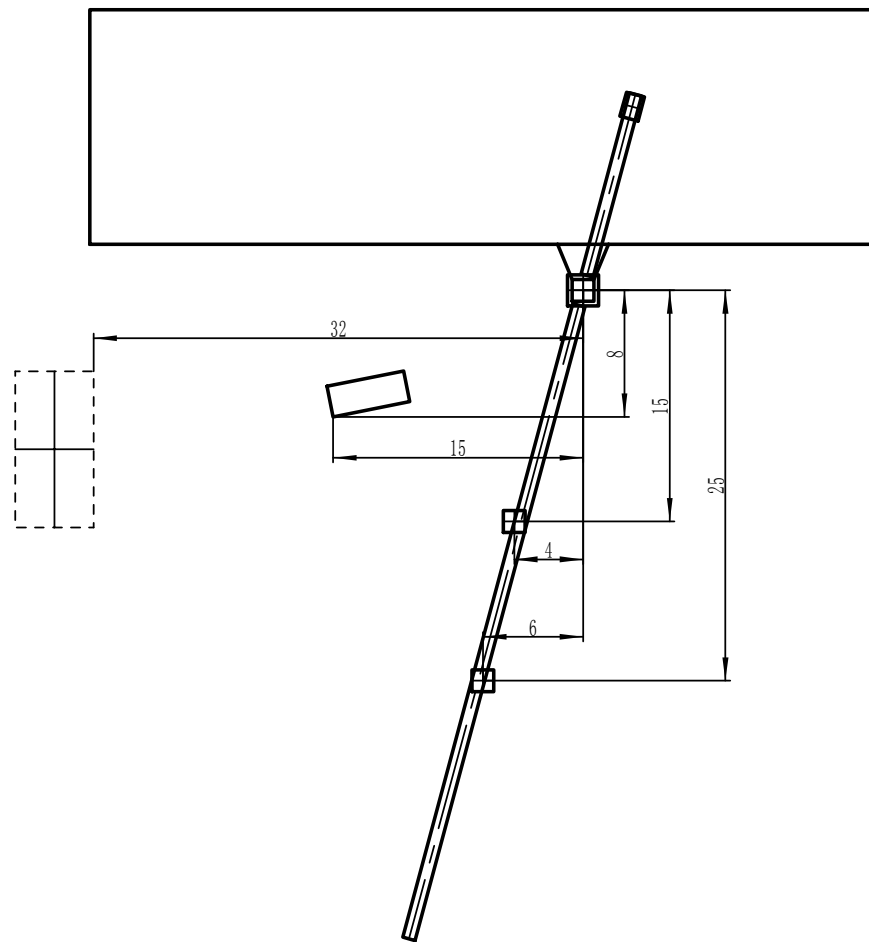
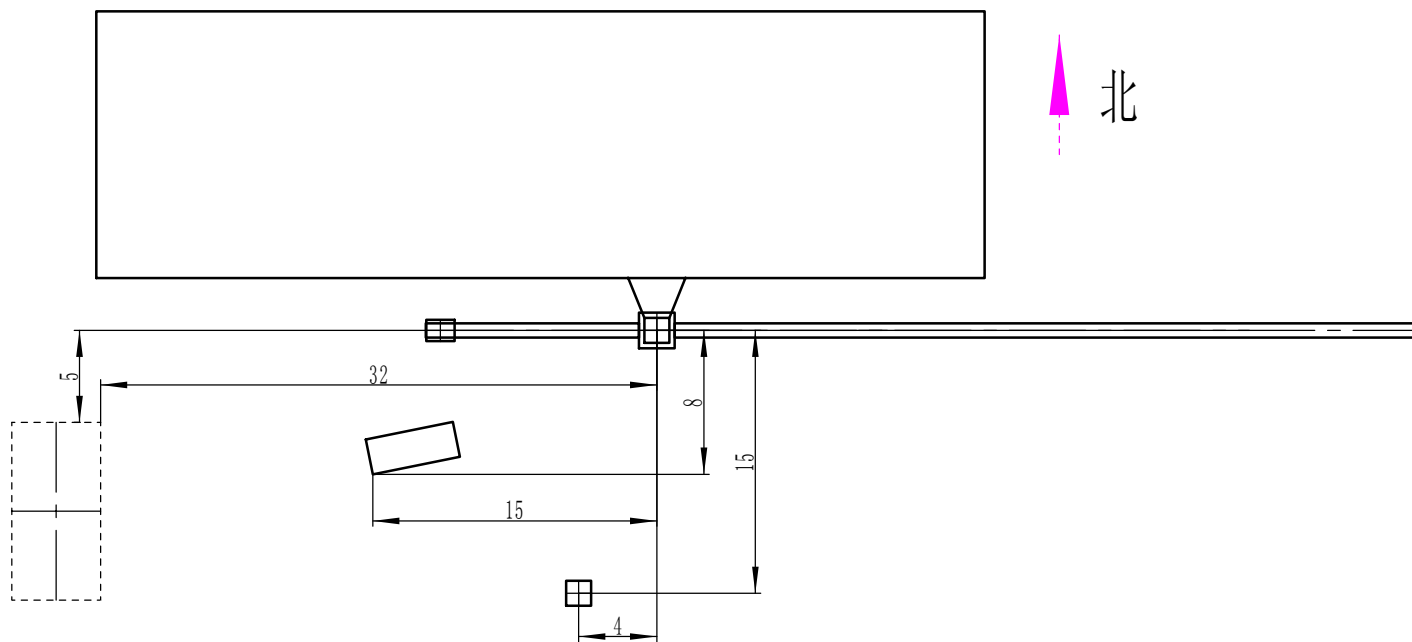
现场情况：塔机顶部3节标准节产生了向西侧的严重失稳变形、东西方向截面尺寸大幅缩小；塔机套架西侧开口位置以下一根主肢发生大于90度的屈曲变形、另一根断裂，套架东侧下部主肢也同时产生了失稳变形；套架滚轮支架断裂、滚轮脱落。

塔机套架及以上部件从失稳变形的塔身中脱出、坠落；在不平衡力矩的作用下，塔机上部部件向西倾翻、坠落（相当于360度后空翻的高台跳水）；坠落过程中，塔机起重臂首先碰到距离塔身西侧31米左右防护棚，随后继续向东侧滑动后折断；塔机上、下转台及套架最终坠落于塔身西侧偏南15.4米处。

事故直接原因：在顶升加节过程中，违反规定进行回转操作。顶升加节过程中，顶升机构的液压站发生故障不能顶升，塔机上部部件仅靠套架支承在塔身顶升爬爪上，塔身在套架内悬空半个标准节；在此安装状态下，塔机相关标准和产品说明书均**严禁塔机回转**，而安装人员和塔机司机违章指挥违规操作塔机回转，现场顶升平衡用标准节已放置在地面（塔机臂架违规旋转 $75^{\circ}$ ），导致塔机上部部件对套架支承点的力矩发生了严重失衡，造成塔机上部部件倾覆坠落。

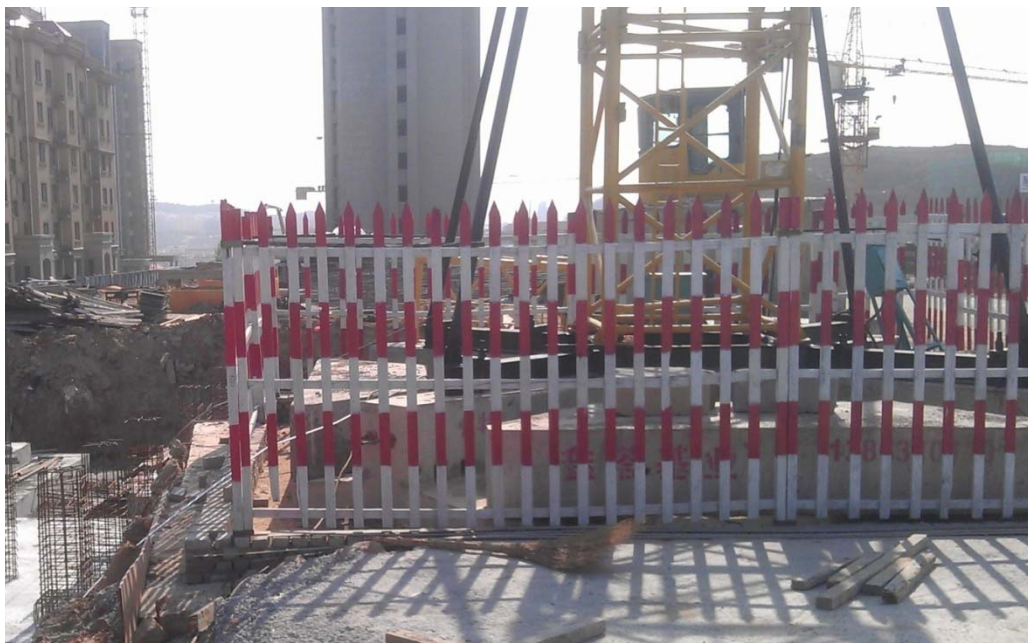
图 4.2.3 基础底面外边缘至坡顶的水平距离示意

1 当预制塔机基础底面标高接近土坡底或基坑底（图 4.2.3），当  $h'$  不大于 1.0m、 $a'$  不小于 2.0m、 $f_{ak}$  不小于  $130\text{kN/m}^2$  且地基持力层无软弱下卧层时，可不作地基稳定性验算。

$a'$ —基础底面外边缘至坡顶的水平距离； $2l_0$ —垂直于坡顶边缘线的基础底面边长；

$h'$ —基础底面至坡（坑）底的竖向距离； $d$ —基础的埋置深度； $\beta$ —边坡坡角

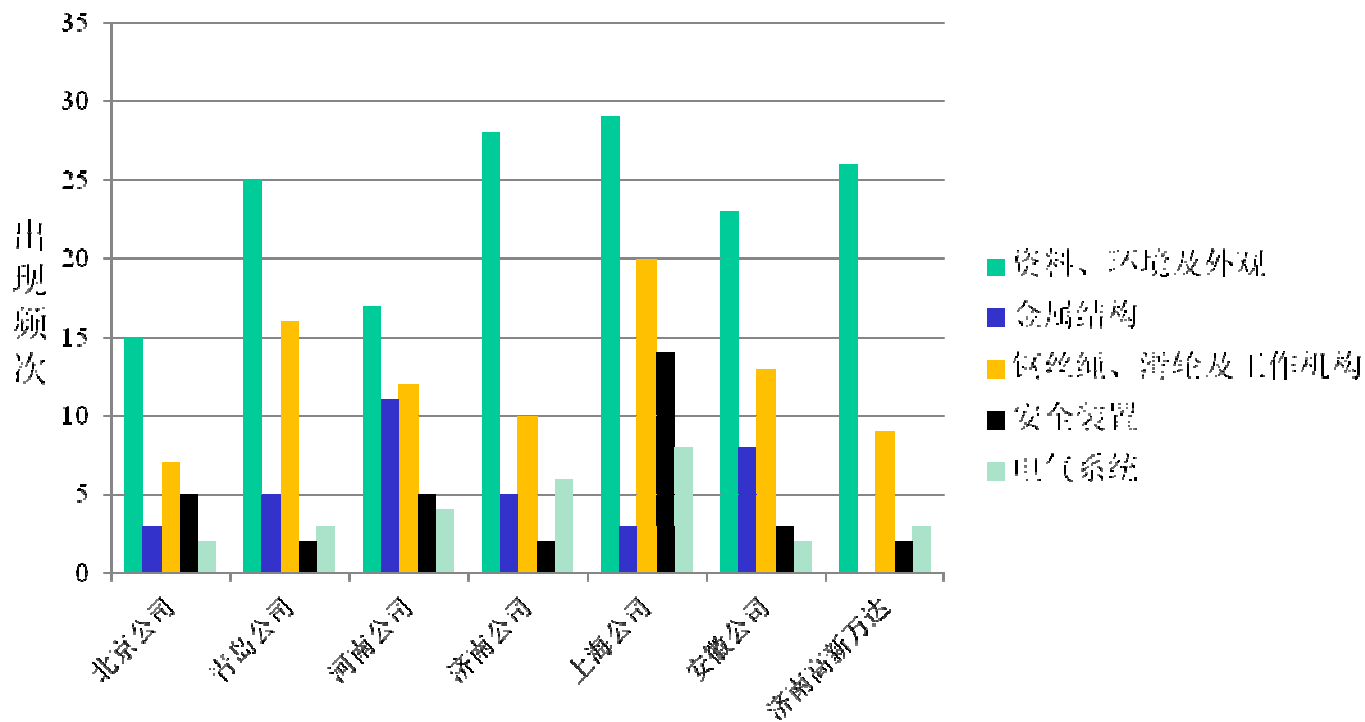
塔机检查问题频次分类统计柱形图

北京公司	青岛公司	河南公司	济南公司	上海公司	安徽公司	济南高新万达	
资料、环境及外观	15	25	17	28	29	23	26	163
金属结构	3	5	11	5	3	8	0	35
钢丝绳、滑轮及工作机构	7	16	12	10	20	13	9	87
安全装置	5	2	5	2	14	3	2	33
电气系统	2	3	4	6	8	2	3	28

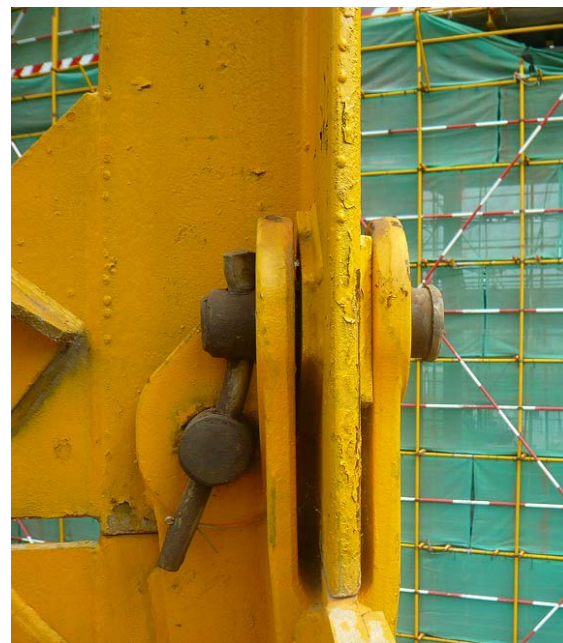
图 4.1-1

- 塔身高强螺栓防松措施不可靠，销轴连接时水平销轴与连接立销配合不当，水平销轴发生回退。
- 用于销轴轴端止退的开口销使用不规范，单边开口或锈蚀损坏。

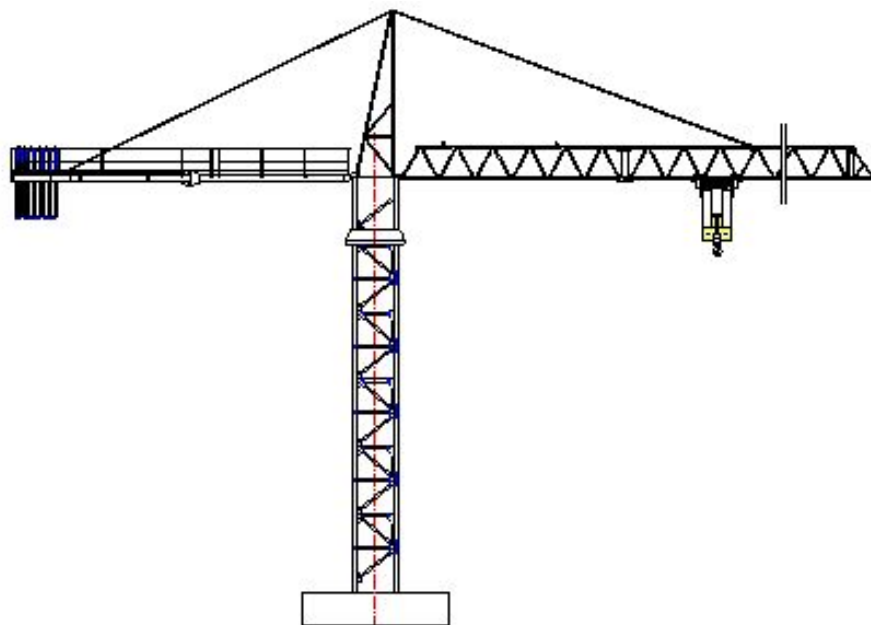
## QTZ80(5610)

定幅变码

**56m 1000kg~1100kg** 力矩限制开关动作，吊钩无法起升，变幅小车无法增幅运行；

定码变幅

**3000kg 25~27.5m** 力矩限制开关动作，吊钩无法起升，变幅小车无法增幅运行；

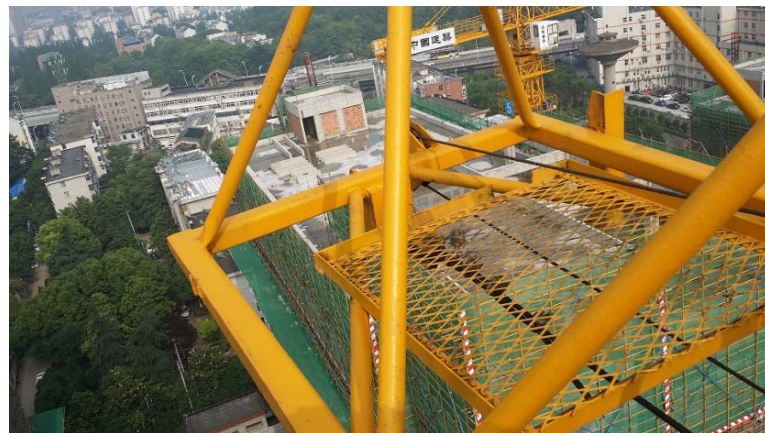
图4.1-8

行程限位检查时，个别塔机起重臂端部变幅小车止挡装置缺失。变幅小车的行程限位包括应设置小车行程限位开关及终端缓冲装置，小车缓冲止挡装置是当限位开关失效后防止小车冲出臂架端部的最后一道防线，应保证此机械止挡装置及缓冲块工作可靠。

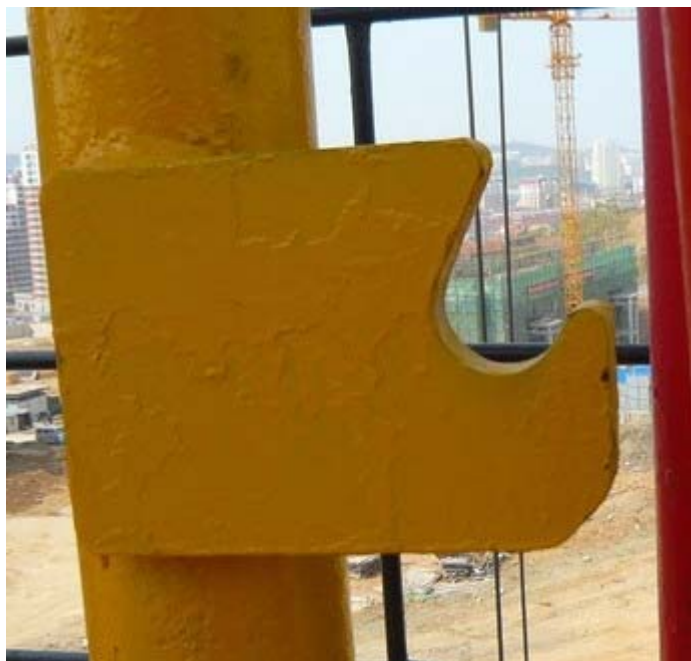
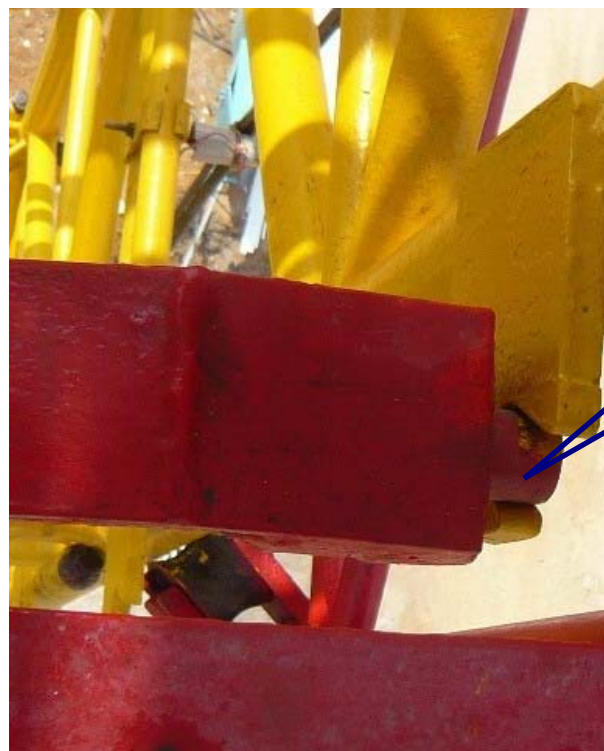
图4.1-9

部分塔机未设置塔身顶升防脱装置。个别塔机生产厂家配置了顶升防脱销轴，现场检查时未见此防脱销轴。

无防脱  
功能

塔机的安装、爬升与拆卸是关系到安全的关键工况。国家标准GB/T5031-2008新增加了“安装与爬升”章节内容，用于指导塔机安装、爬升时安全规范地进行作业，同时标准还规定“自升式塔机应具有防止塔身在正常加节、降节作业时，顶升横梁从塔身支承中自行脱出的功能”。

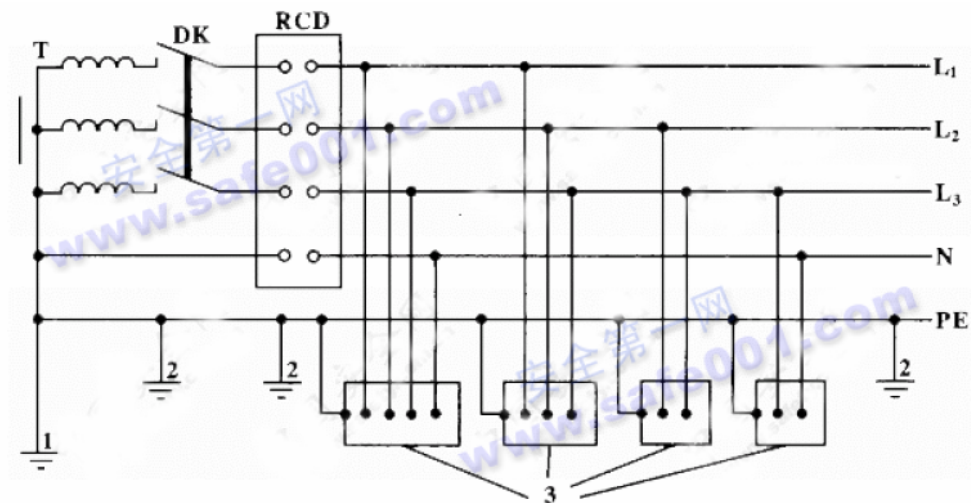
图 5.1.1 专用变压器供电时 TN-S 接零保护系统示意

1—工作接地；2—PE 线重复接地；3—电气设备金属外壳（正常不带电的外露可导电部分）；  
T—变压器

- 塔机底部金属结构无接地措施。为防止发生雷击，塔机主体结构通常在塔身底部设置对角接地装置实现可靠接地。
- 地面专用开关箱无接地措施，开关箱另接其他用电设备。
- 塔机电气箱内保护零线未正确压接。
- 司机室控制台启动按钮短接，起升及变幅电路无零位保护。

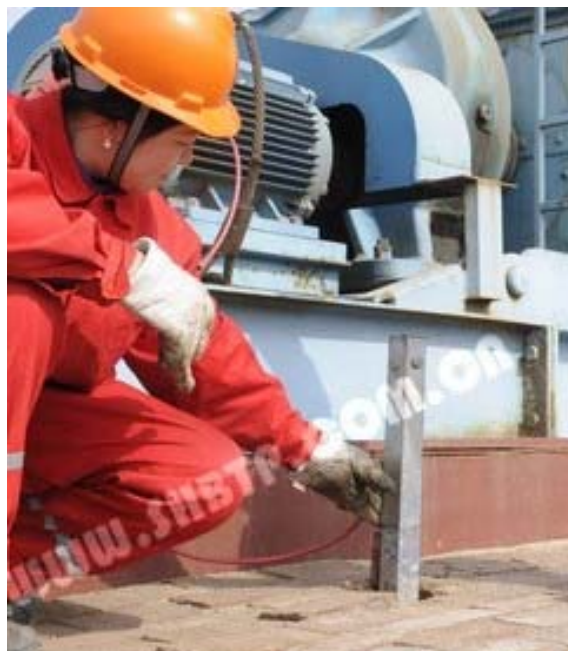
角钢接地体

## 接地与防雷

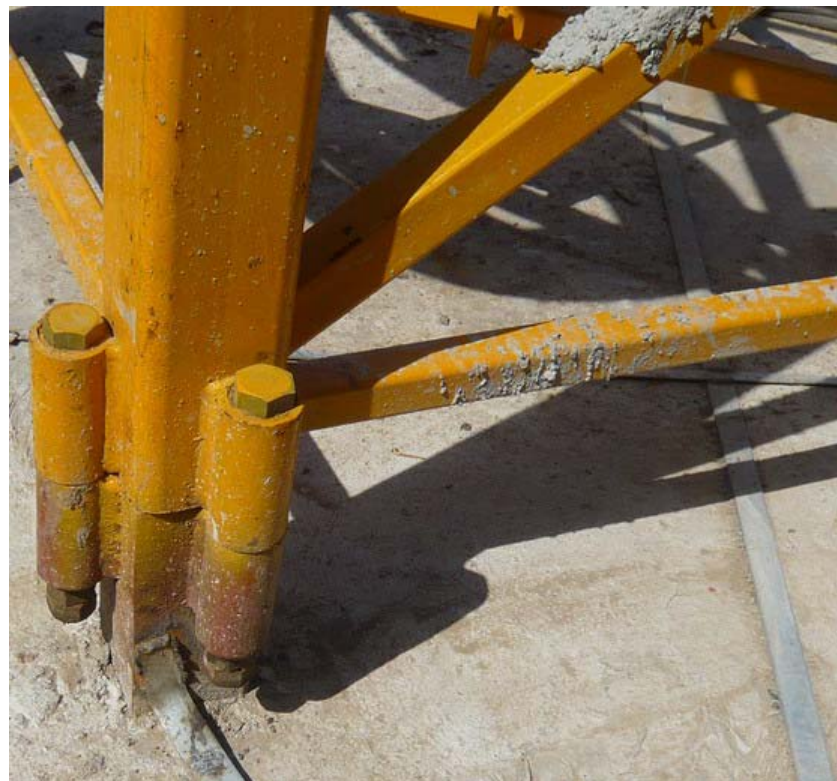
基础对角接地
