山东省“消除事故隐患，筑牢安全防线”

网络公益讲座

《危险性较大的分部分项工程解读及典型安全事故分析》

- **第一章 全国建筑施工安全形势分析**
- **第二章 建筑施工安全事故相关理论**
- **第三章 模板工程安全事故案例分析**
- **第四章 非常规工程模板搭设经验交流**
- **第五章 脚手架工程安全事故案例分析**
- **第六章 施工机械安全事故案例分析**
- **第七章 常见错误经验解析**

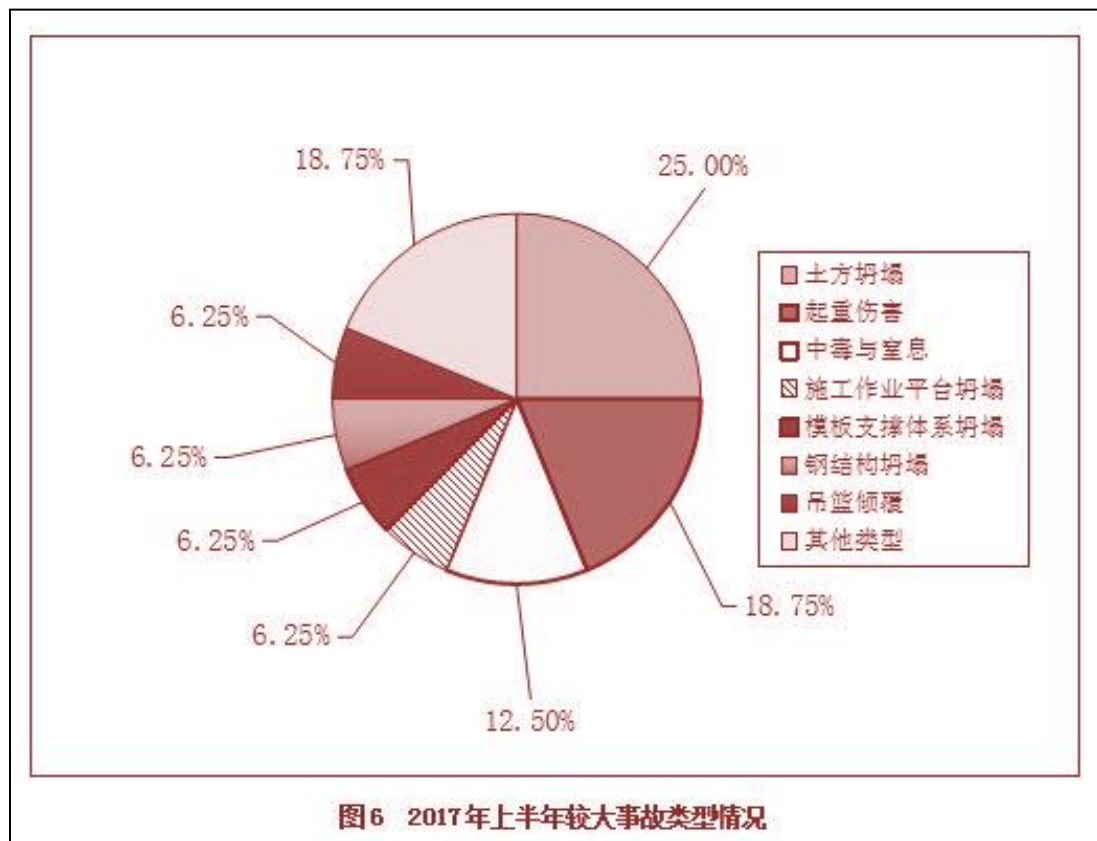
建筑施工较大以上事故分类统计 (2017年上)

2017年上半年，全国共发生房屋市政工程生产安全较大事故16起、死亡58人，比去年同期事故起数增加9起、死亡人数增加34人，同比分别上升**128.57%**和**141.67%**；

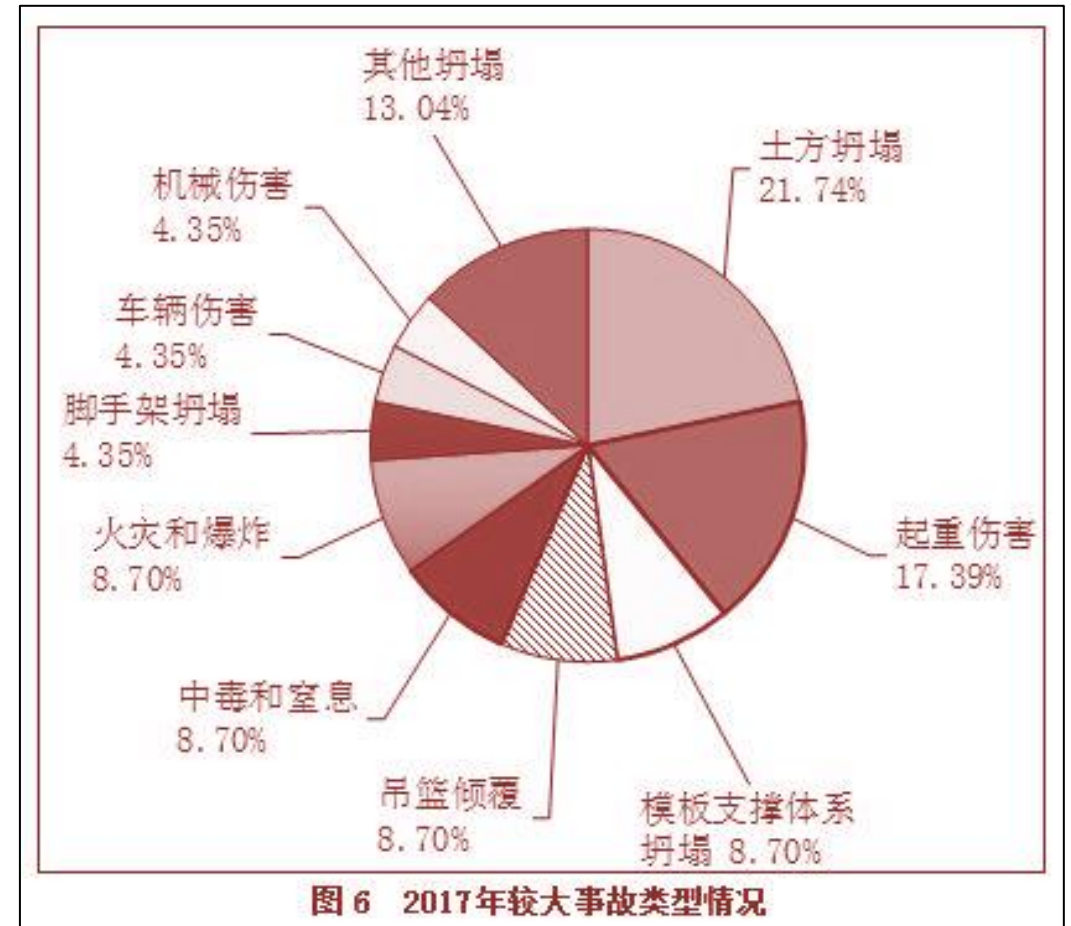
建筑施工较大以上事故分类统计 (2017年)

2017年全国共发生房屋市政工程施工安全较大事故23起、死亡90人，比2016年事故起数减少4起、死亡人数减少4人，分别下降14.81%和4.26%，未发生重大及以上事故。

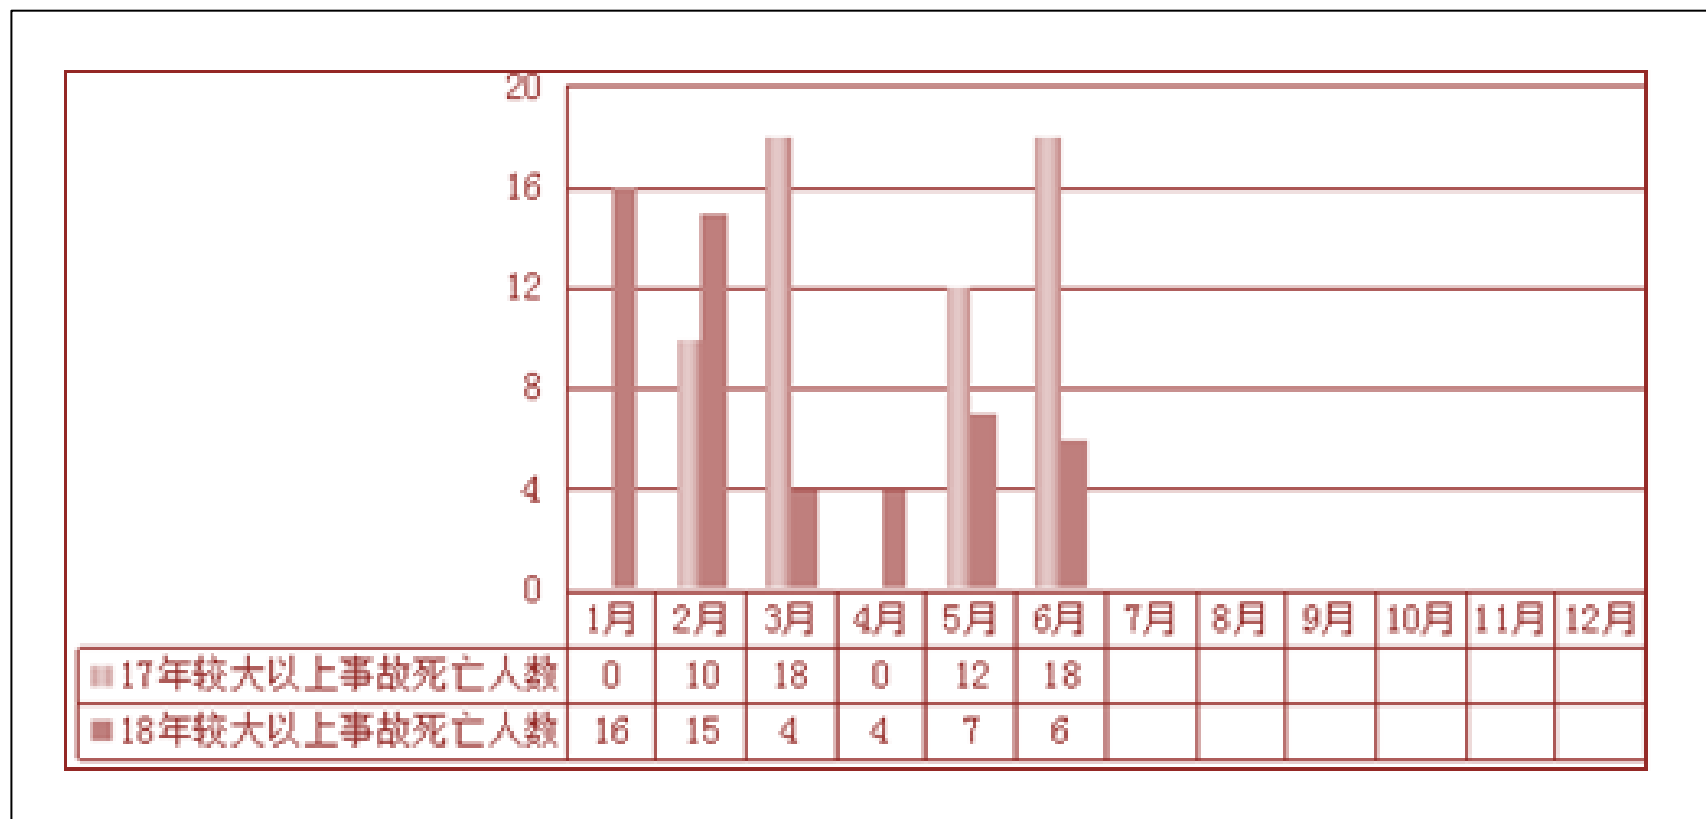
建筑施工安全事故多发部位（2018上半年）

2018年上半年，全国共发生房屋市政工程生产安全较大及以上事故13起、死亡52人，比2017年同期事故起数减少3起、死亡人数减少6人，同比分别下降18.75%和10.34%。

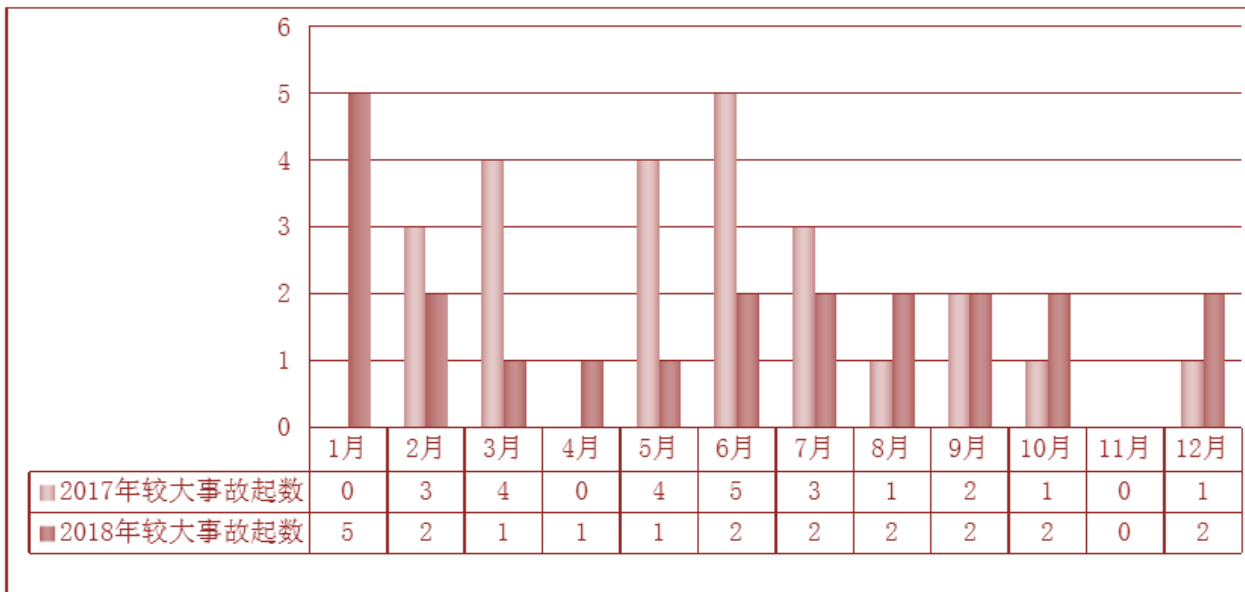
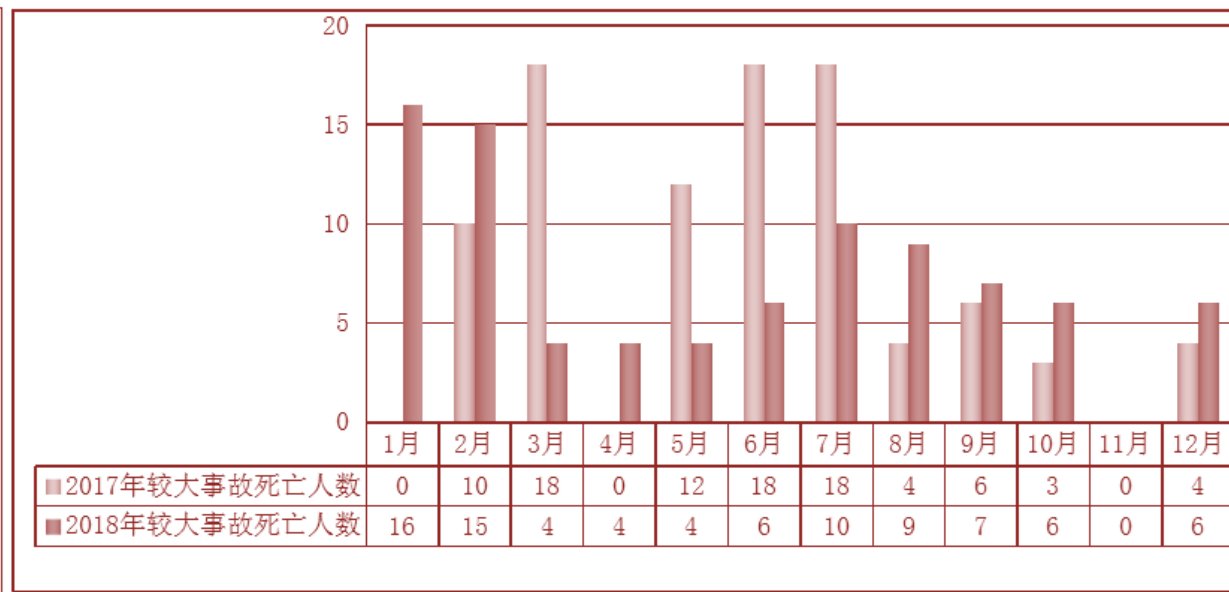
建筑施工安全事故多发部位 (2018年)

2018年，全国共发生房屋市政工程生产安全较大及以上事故22起、死亡87人，与上年相比，事故起数减少1起、**下降4.3%**，死亡人数减少3人、**下降3.3%**。

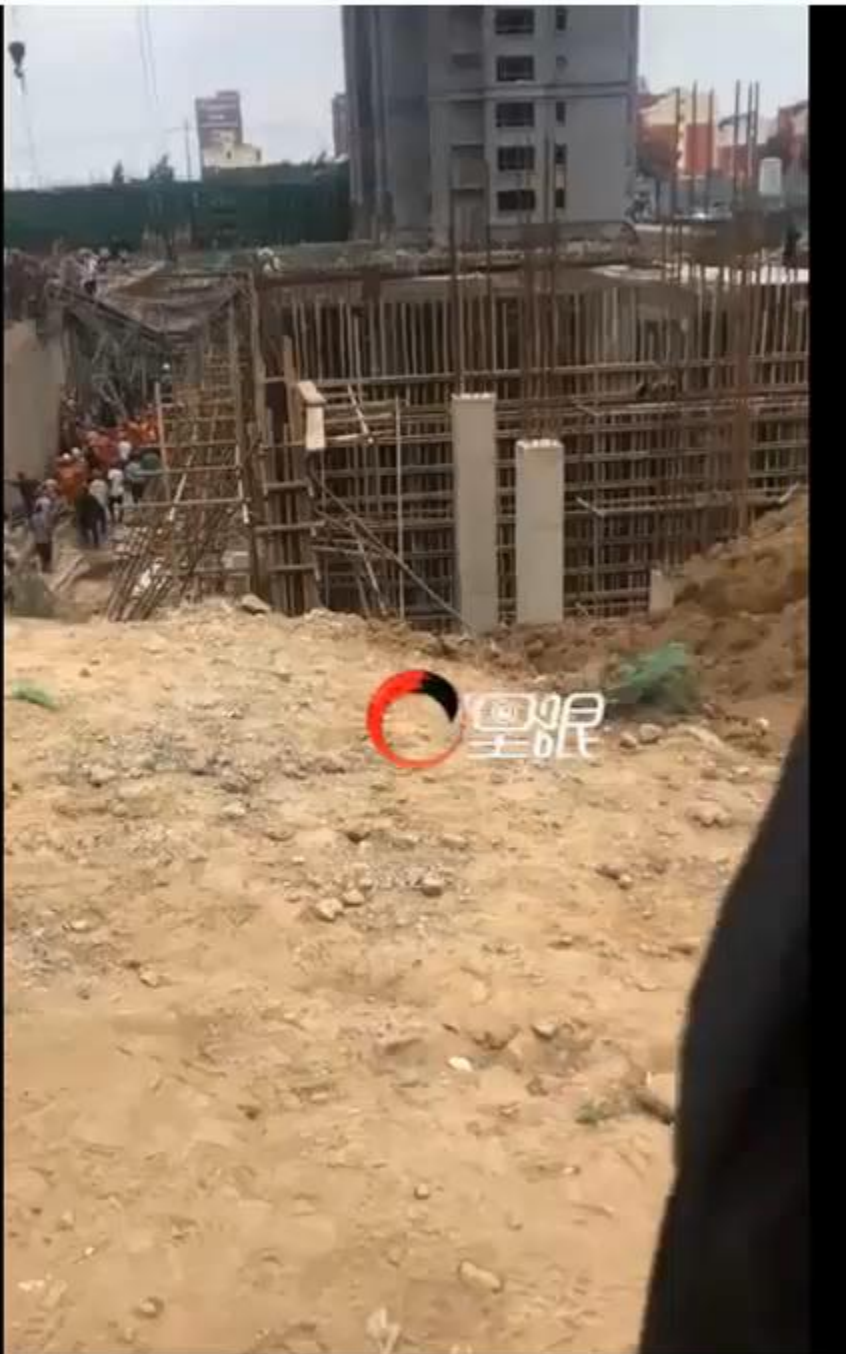
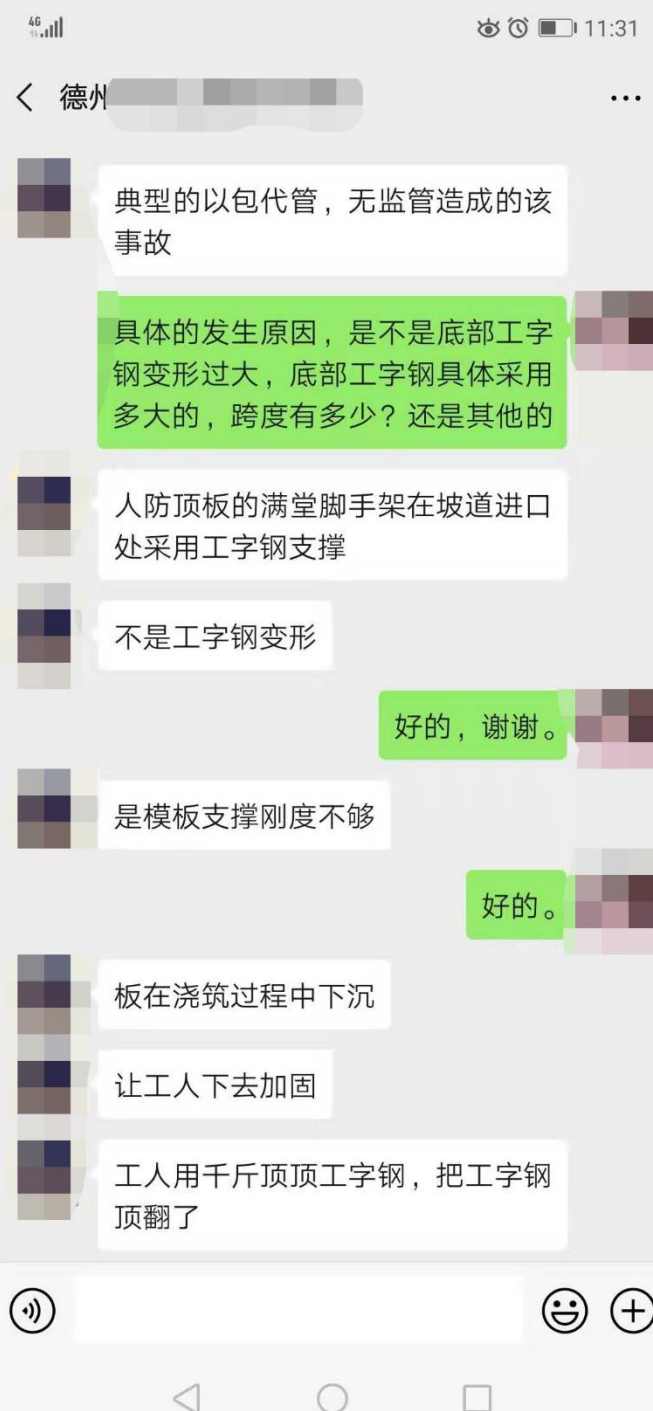
8月31日上午8时左右，大元建业组织人员开始在龙溪香岸三期地下车库出入口处区域浇筑顶板混凝土。9时30分左右，在该区域混凝土基本浇筑完成时，施工班组发现模板跑浆，班组长带领工人下去堵漏。在堵漏过程中发现架体下沉，随之安排工人进行架体加固。9点37分，一名工人（王东兴）用千斤顶对底部工字钢进行顶撑，造成架体失稳，发生模板支架整体坍塌（坍塌面积20多平方米）。事故发生时，4名混凝土工在顶板作业，6名木工在底部加固模板支架，2名木工在事故区域之外寻找加固材料。坍塌事故发生后，在顶板作业的混凝土工坠落，在底部加固模板支架的6名木工被掩埋后致死亡（王东兴、刘建国、李向阳、李友志、李刘艳、尚成志）。

- 2018年8月31日9时37分许，山东省德州市经济开发区龙溪香岸住宅小区三期项目地下车库工程发生一起模板支撑脚手架坍塌事故，造成6人死亡、2人受伤，直接经济损失980万。

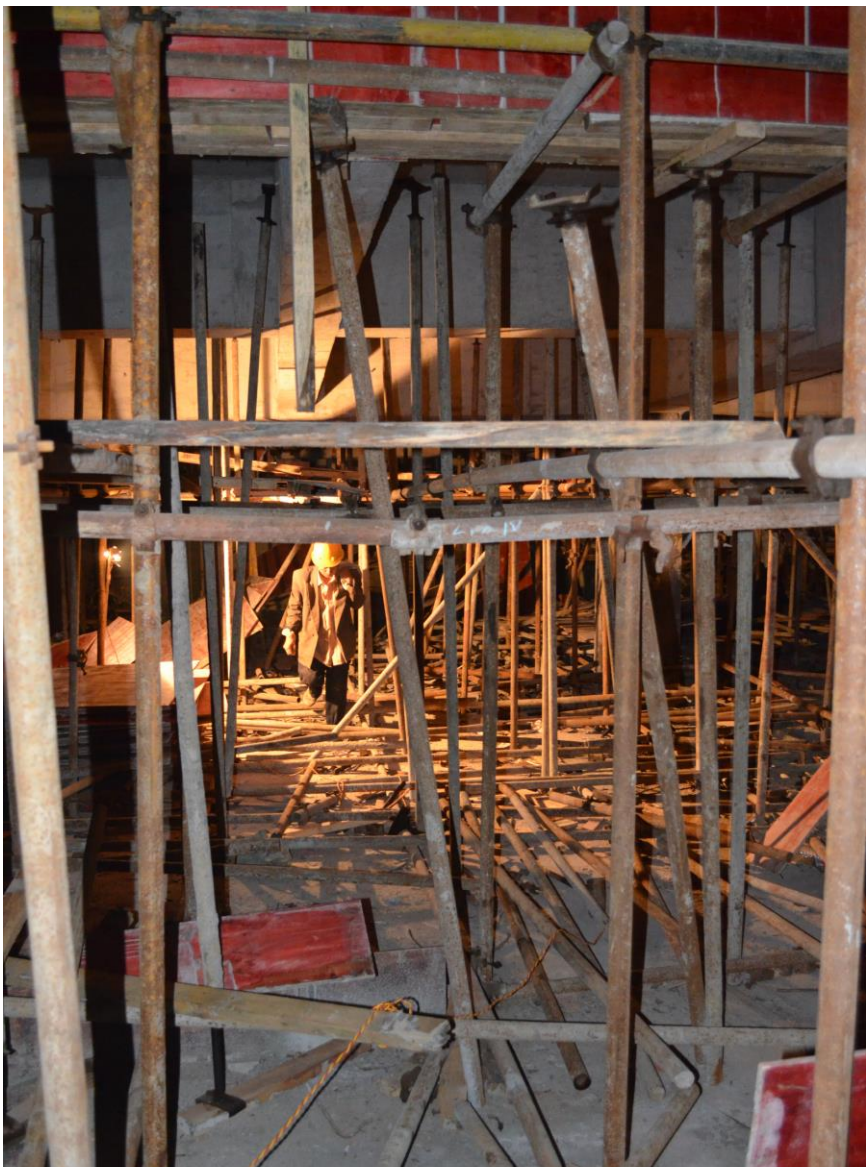
1某工程：
最大跨度
18m，最大梁
高2.2m。抢
工期，事先
没有高支模
专项方案，
由班组自行
搭设！

班组凭经验搭设

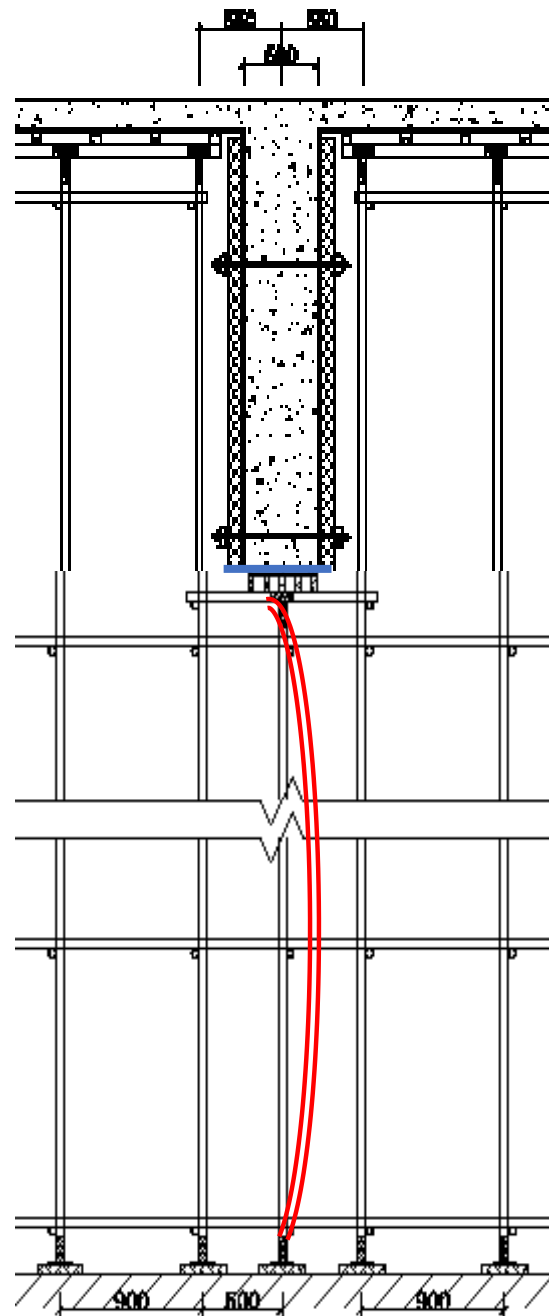
强行浇筑混凝土，导致大梁底立杆严重弯曲、下挠变形，
侥幸完成浇筑

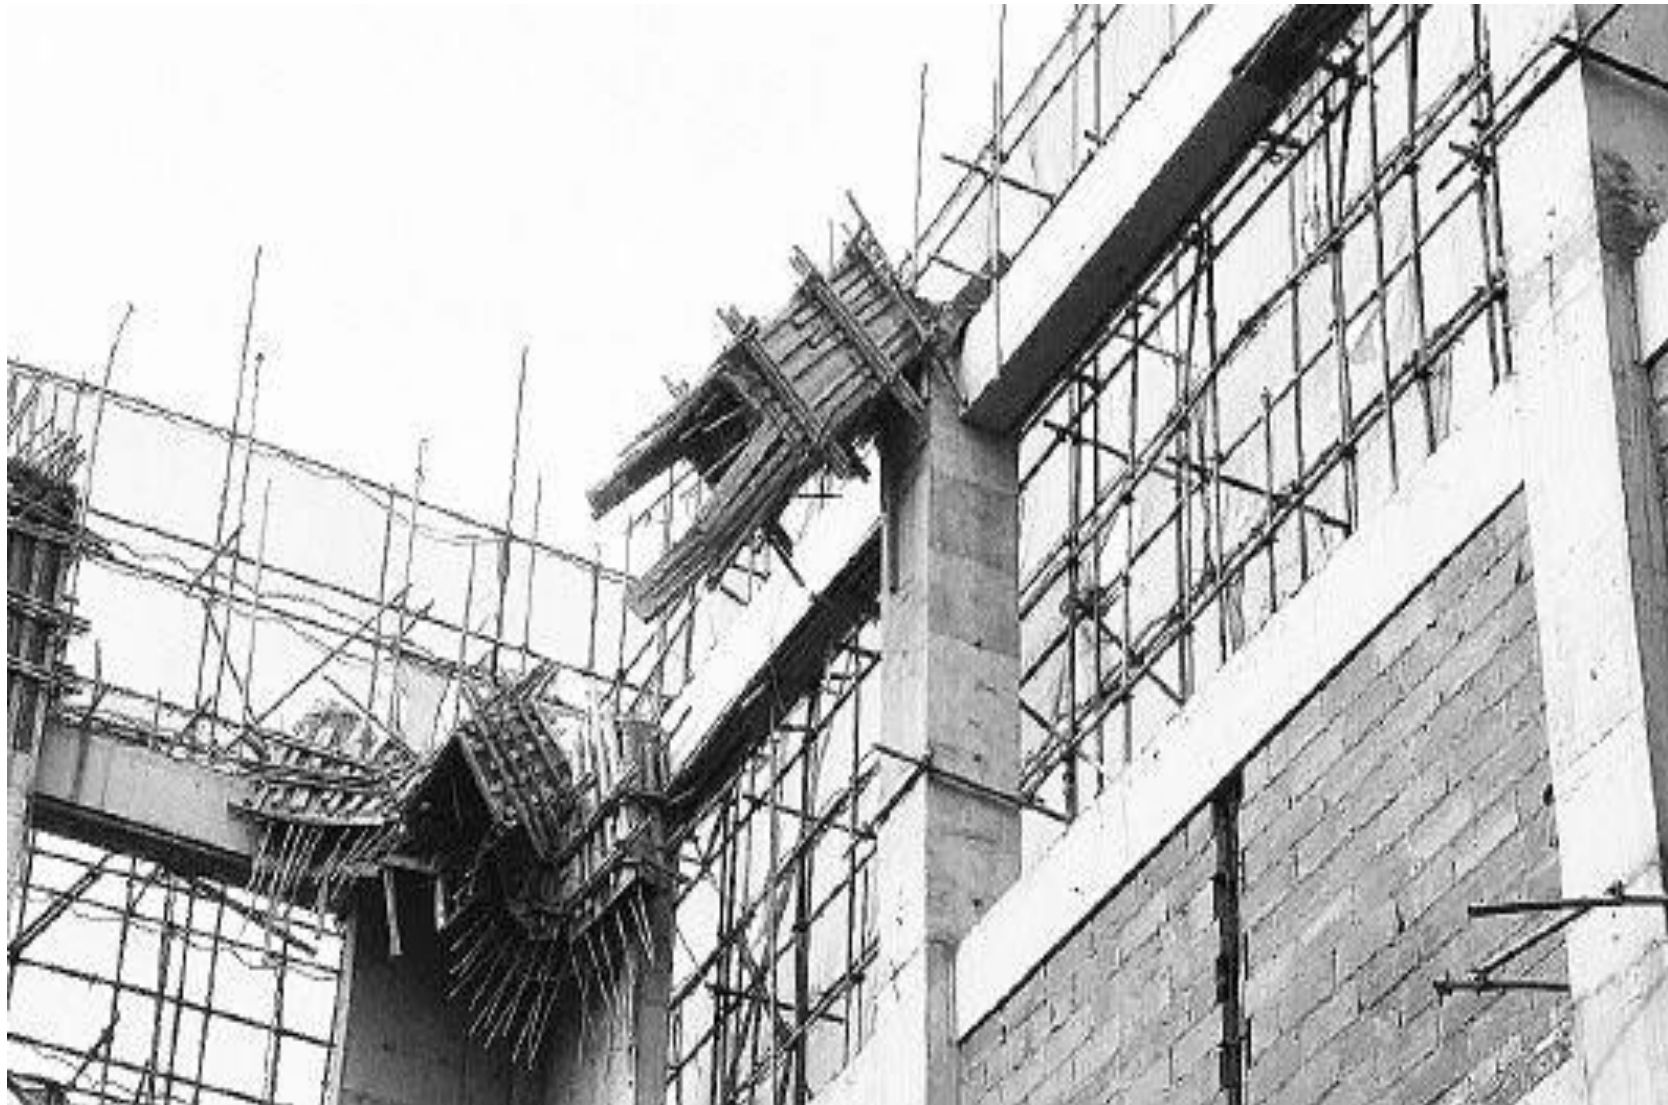
- 2019年5月30日上午10点，广西南宁金凯街道居仁村委一在建文化长廊的舞台在浇筑混凝土时发生垮塌事故，该事故共造成7人被困，其中3人死亡，3人重伤，1人轻伤。

设计单位未按《危险性较大的分部分项工程安全管理规定》的要求，即：在设计文件中**未注明涉及危险性较大分部分项工程的重点部位**；

施工单位未按照规范搭设现场模板架体，**并未编制高支模专项施工方案**，造成施工中存在木支撑尾径不足、接长使用，水平拉结严重缺失，施工中模板支架与外架相连等安全隐患，加之采取了梁板柱同时浇筑的错误施工做法，直接导致浇筑屋面混凝土时失稳坍塌。

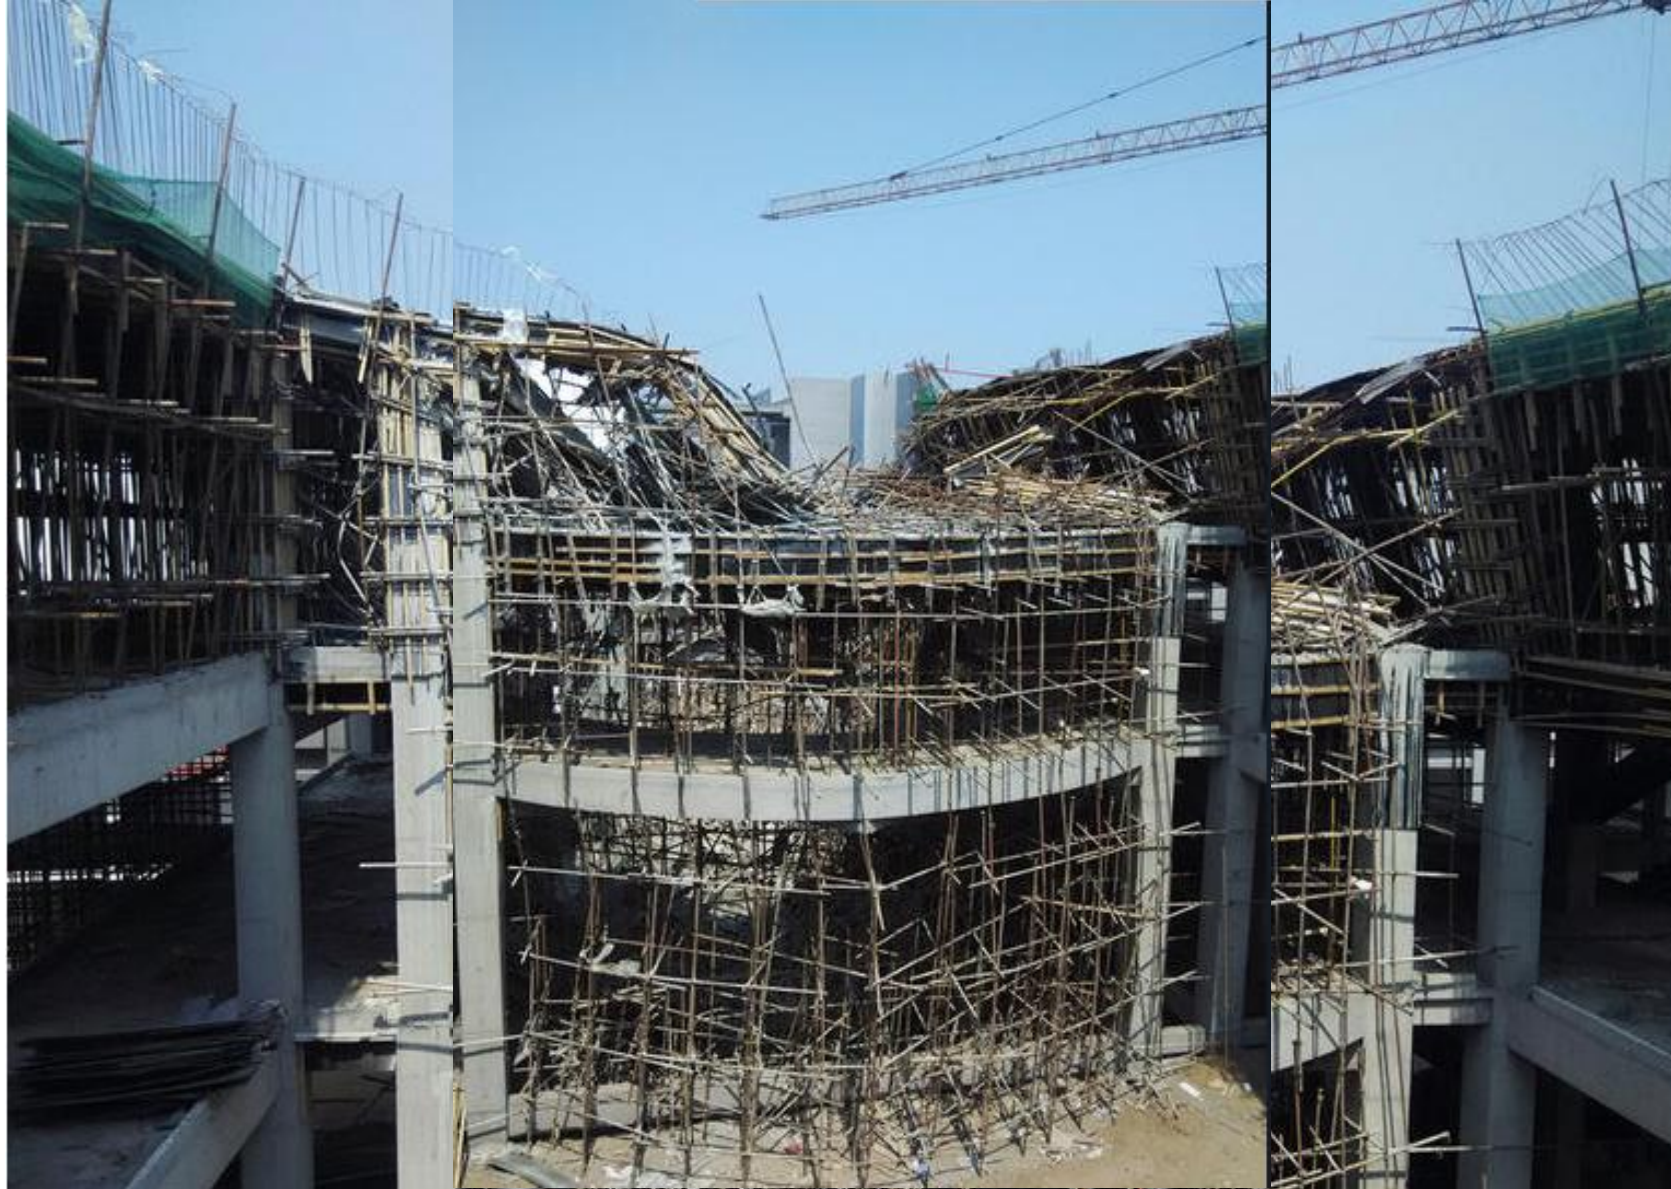
●2015年4月30日，山东省潍坊市峡山生态经济开发区潍坊实验中学演艺中心工程，在浇筑混凝土过程中发生模板支撑体系坍塌事故，造成施工人员4人死亡，1人重伤。。

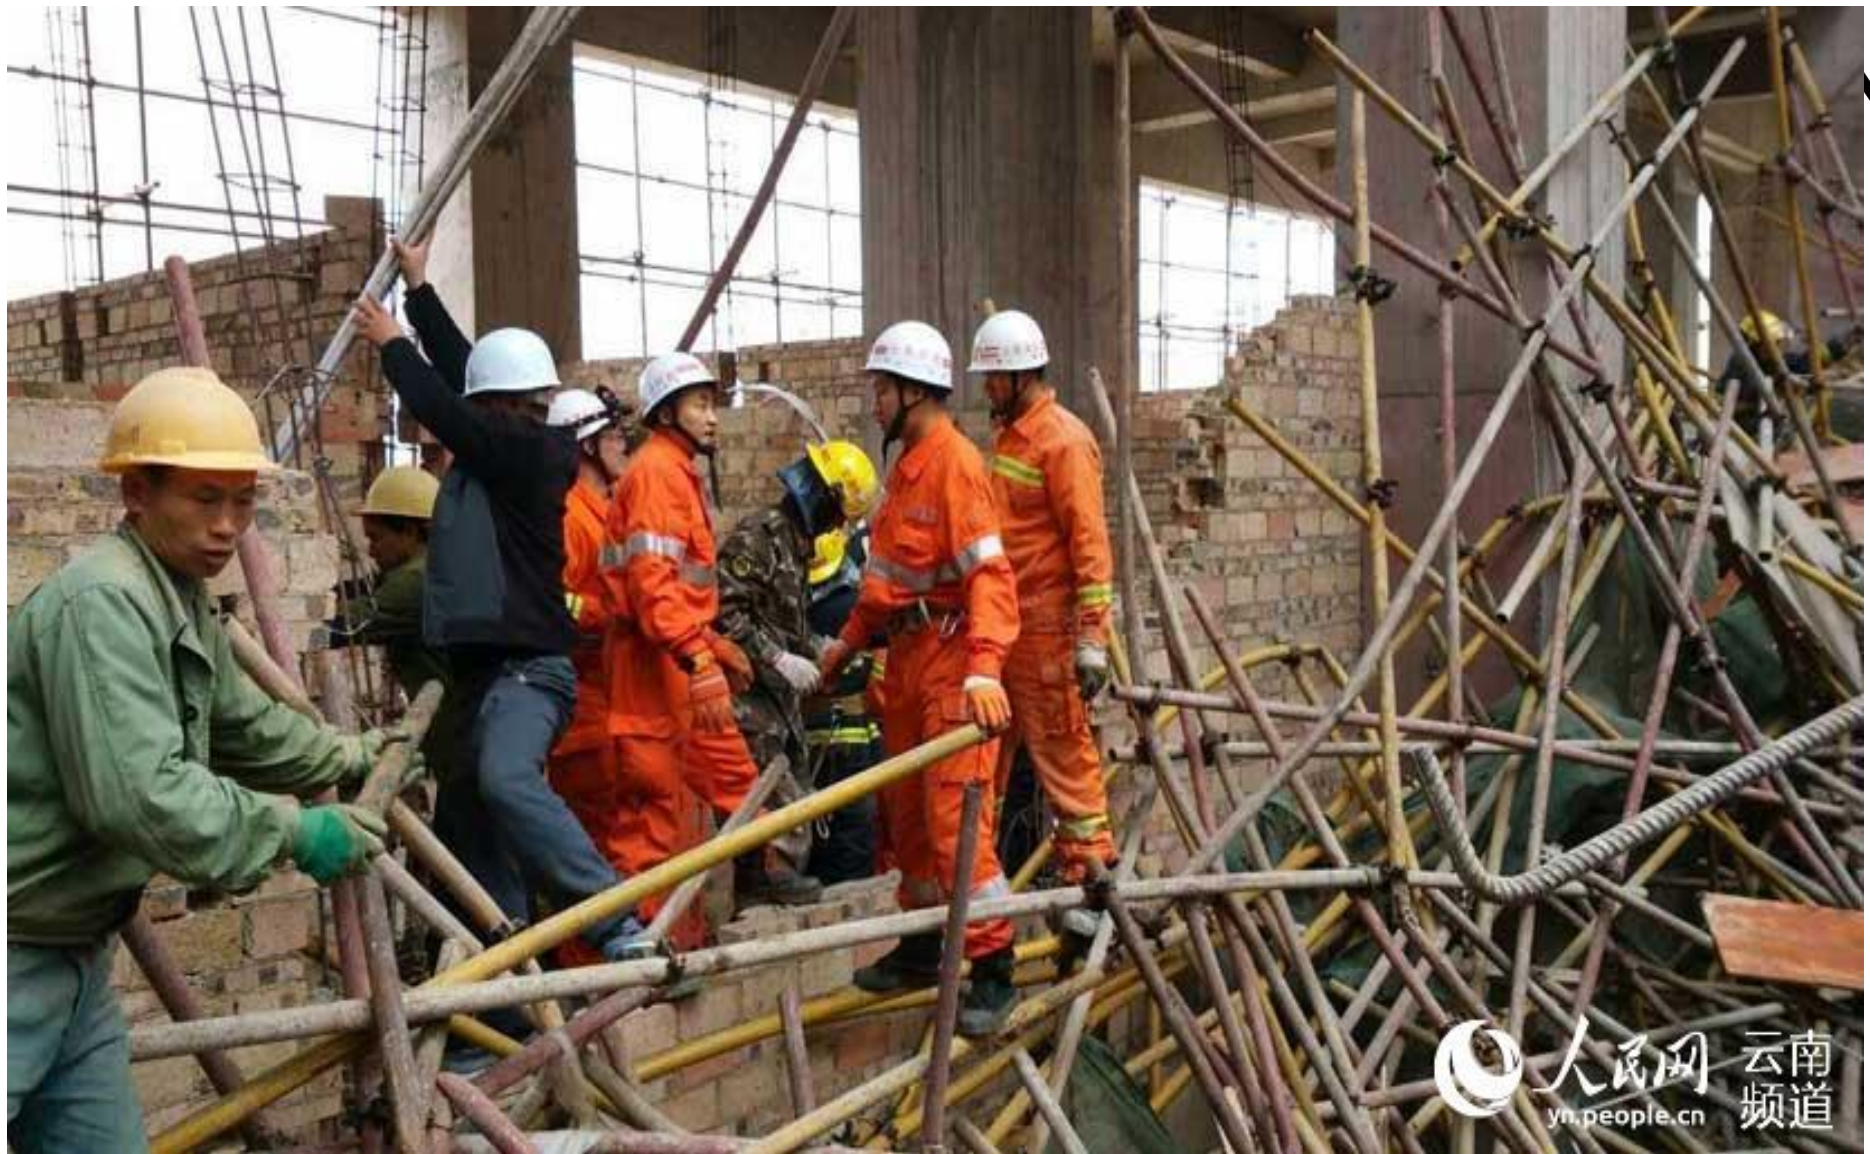
●2015年4月11日23时，河北省石家庄新乐市金地建材市场13号商业楼工程，在浇筑顶棚混凝土过程中，发生模板支撑体系坍塌事故，共造成施工人员5人死亡、4人受伤。

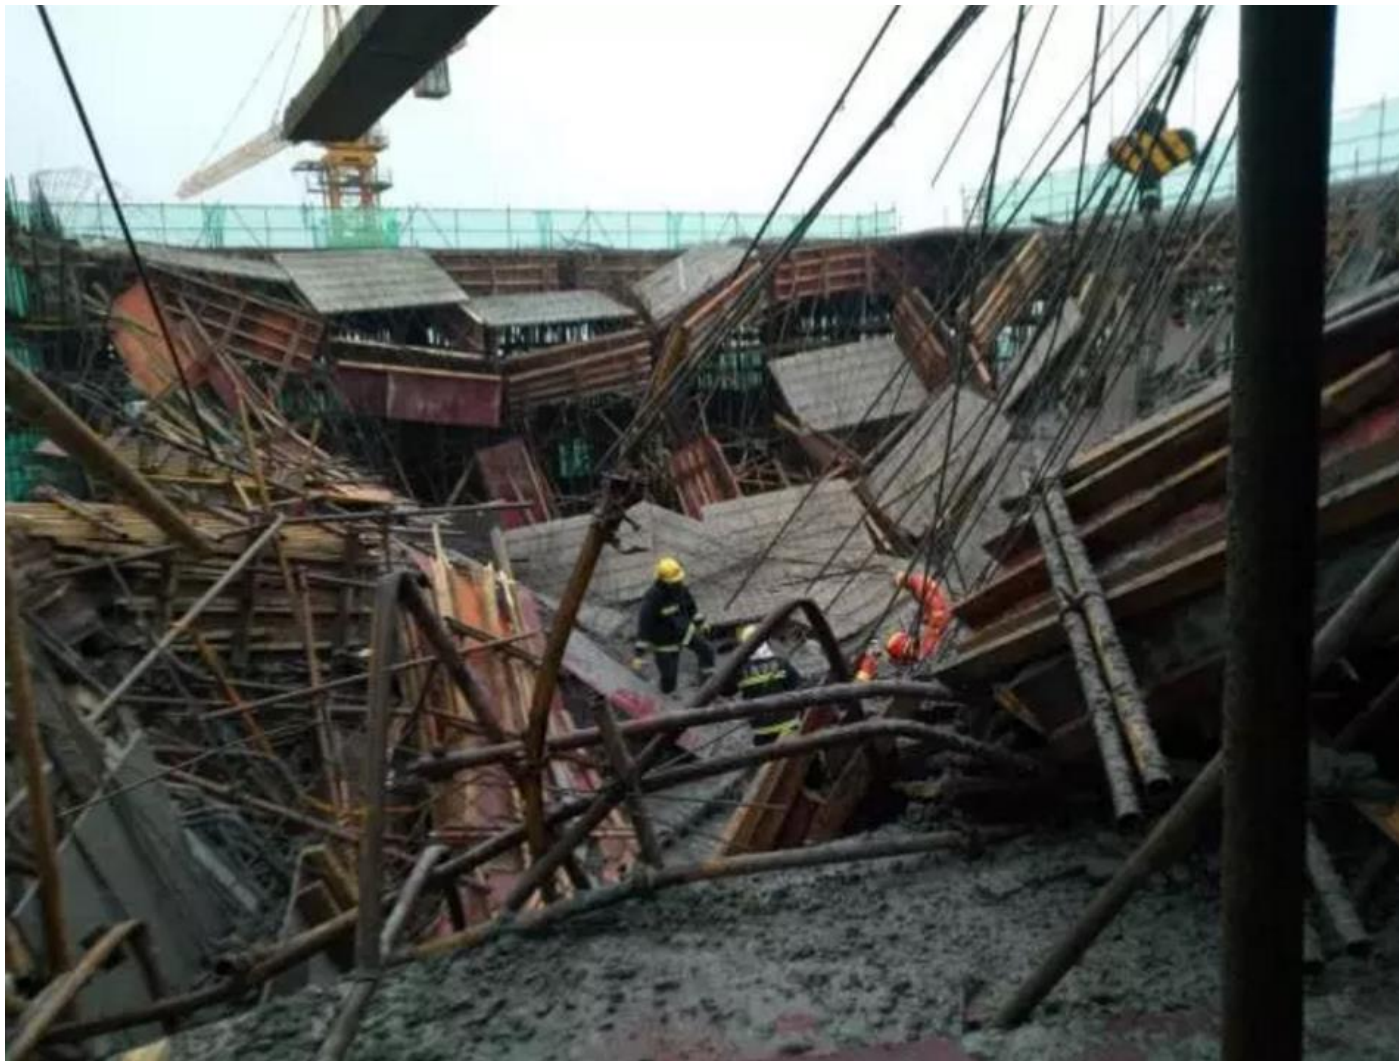
●2015年2月9日14时10分左右，云南省文山州一在建施工工地发生坍塌事故，造成8人死亡。

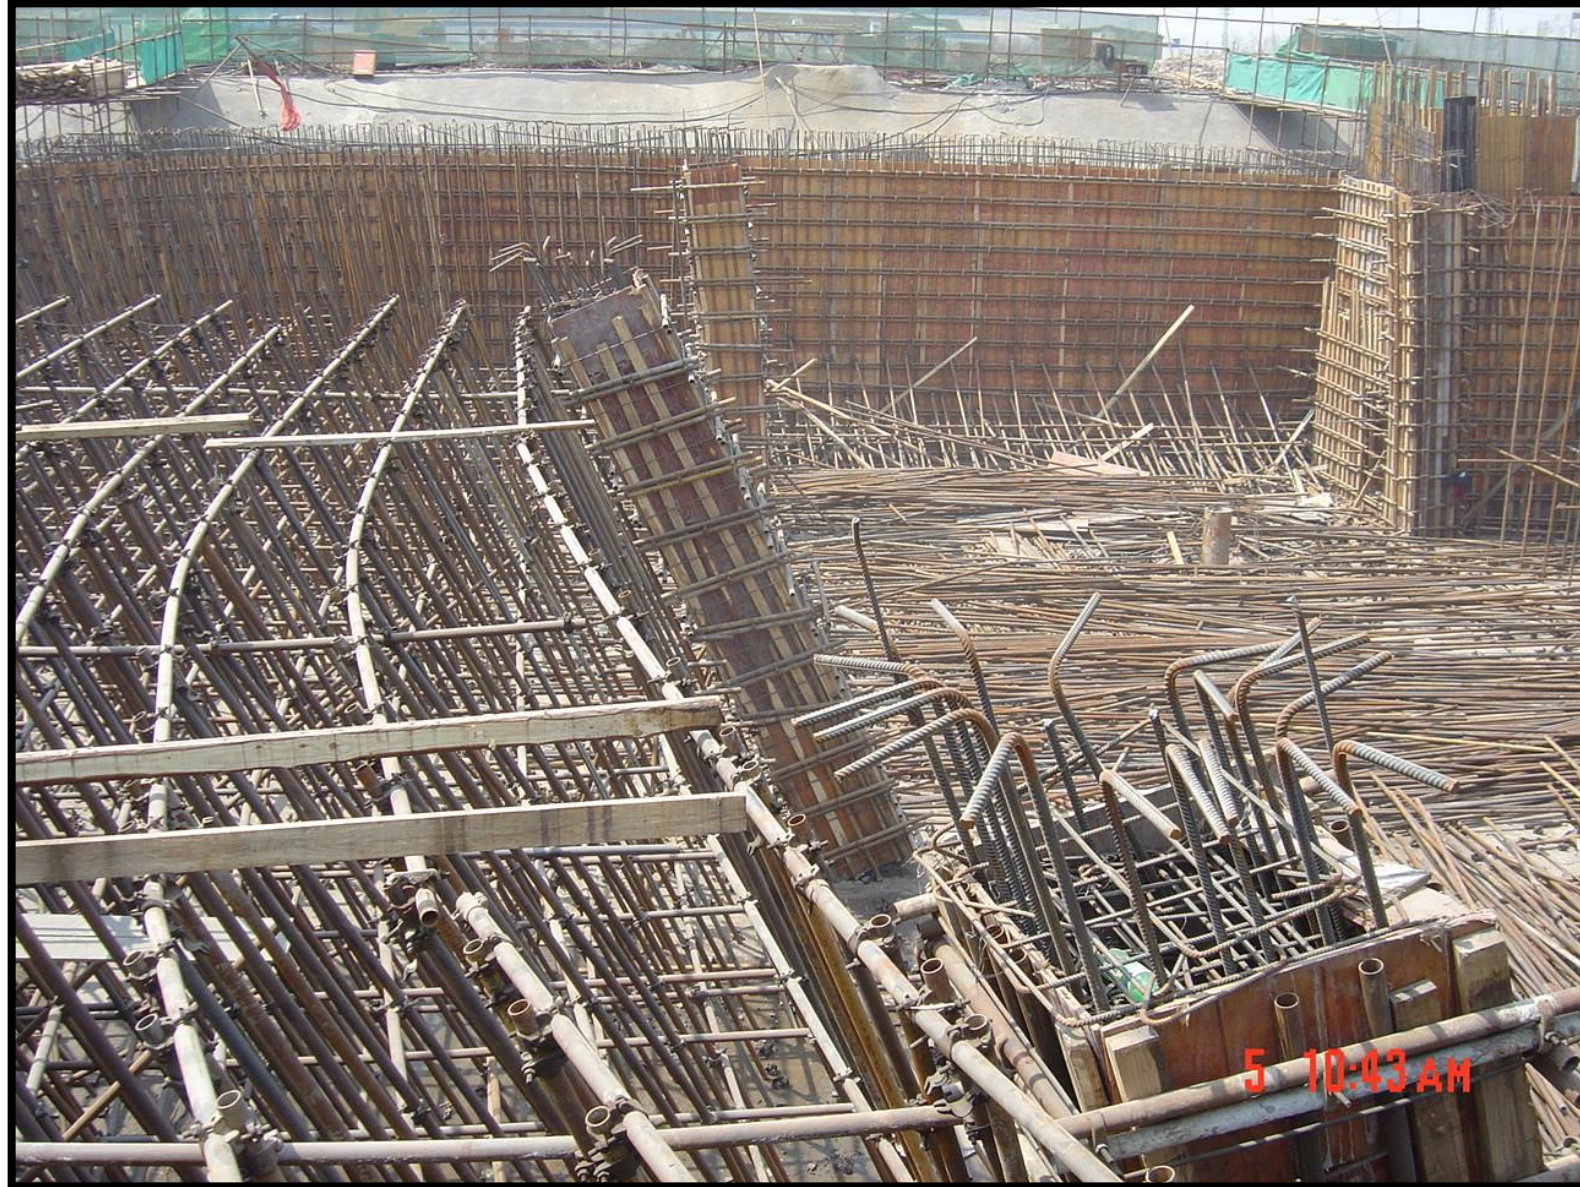
- 2018年6月24日下午16:40时许，上海市奉贤区海湾镇海农公路-海兴路路口东南角的碧桂园项目售楼处6层屋面混凝土浇筑过程中出现模架坍塌，坍塌面积约300平方米，现事故造成1人死亡，9人不同程度受伤。

直接原因：

部分主梁、次梁梁底未按“梁底每根立杆承担 0.24m^3 混凝土的体积”的原则布置梁底立杆。支模架的构件搭设未按上海市工程建设规范《钢管扣件式模板垂直支撑系统安全技术规程》(DG/TJ08-16-2011)的规定执行，水平杆、剪刀撑**局部缺失**、扫地杆**全部未设**。由于以上诸多问题的存在，当混凝土由西向东浇至于7-8轴间 $400\text{mm}\times 1300\text{mm}$ 的F轴时，该梁底扣件失效，梁底立杆失稳，而后梁侧立杆**扣件失效**，**立杆失稳**。F轴梁段垮塌进而拖动该梁西南已浇区域近 210m^2 的模架坍塌。

解析：为何梁底每根立杆承担 0.24m^3 ，根据相关事故报告其梁底存在扣件传力，根据DG/TJ08-16-2011（其他规范亦通）单扣件其抗滑能力在 8kN ，双扣件其能力为 12kN ，但是考虑扣件本身腐蚀等因素一般要对荷载进行一定折减，故很多规范规定扣件传力立杆规定取值不大于 12kN ，特别是超危工程规定在 10kN 。

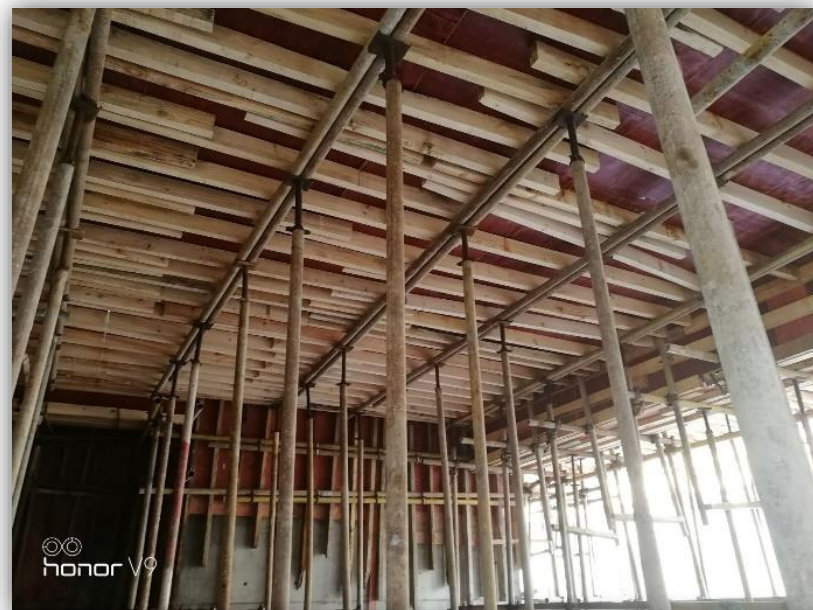
□ 《扣件式钢管模板支架可调支托试验》 —

—刘莉, 王博, 吴金国, 赵东旭 (基金项目:

JGJ162—2008, 沈阳建筑大学土木工程学院)
