山东省“消除事故隐患，筑牢安全防线”

网络公益讲座

《危险性较大的分部分项工程解读及典型安全事故分析》

- **第一章 全国建筑施工安全形势分析**
- **第二章 建筑施工安全事故相关理论**
- **第三章 模板工程安全事故案例分析**
- **第四章 非常规工程模板搭设经验交流**
- **第五章 脚手架工程安全事故案例分析**
- **第六章 施工机械安全事故案例分析**
- **第七章 常见错误经验解析**

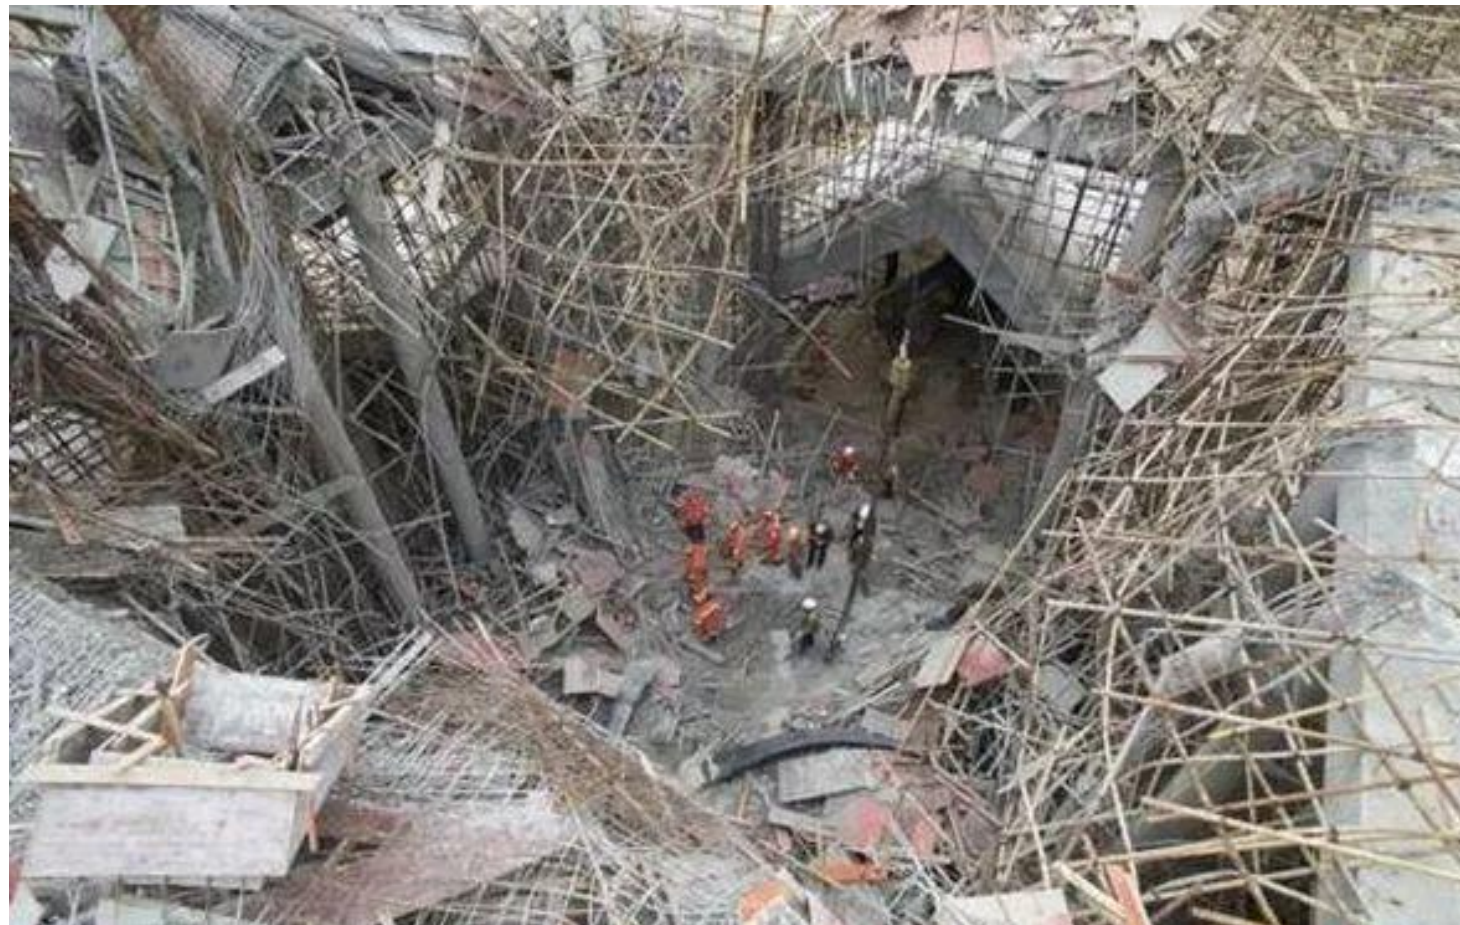
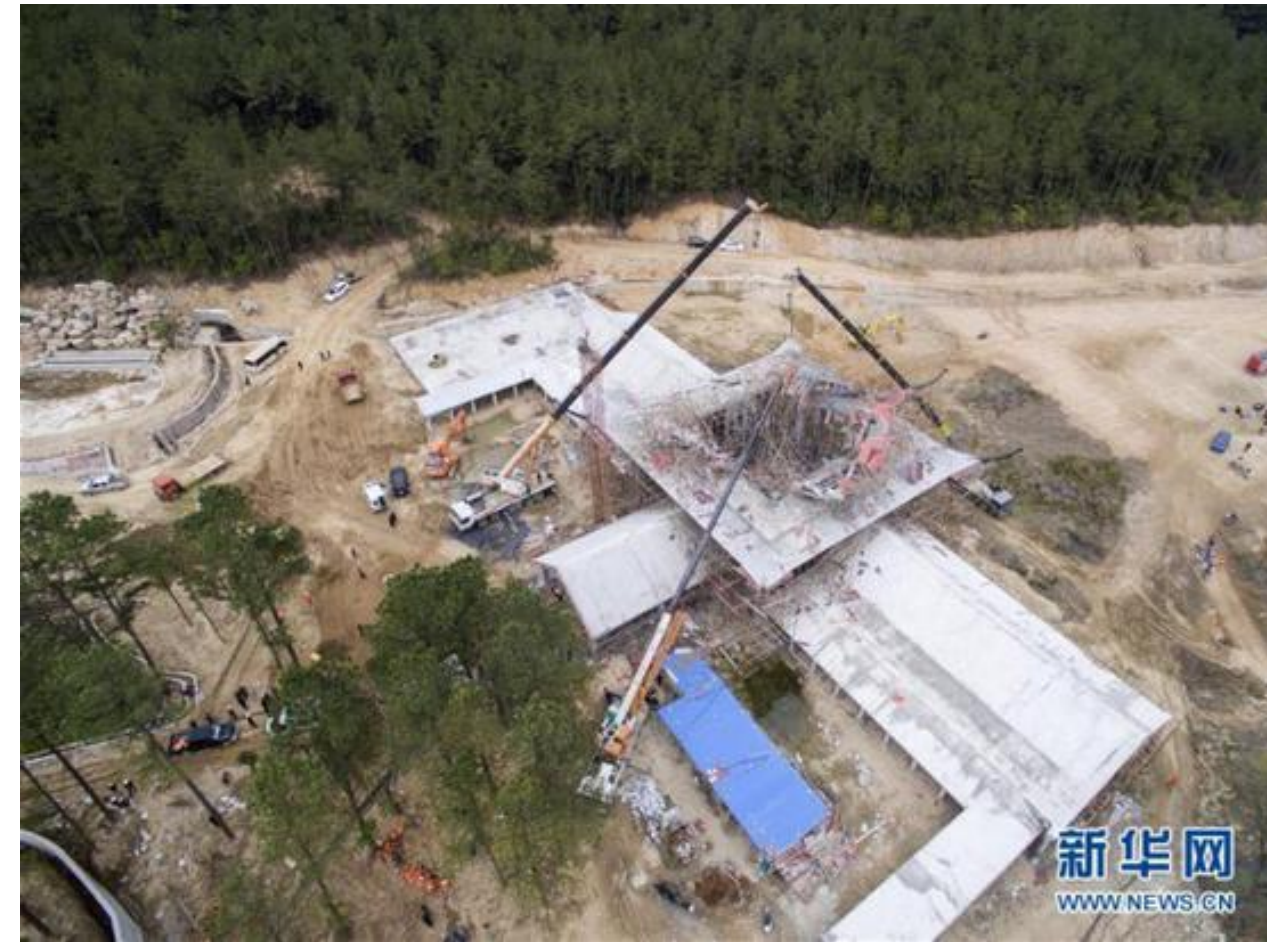
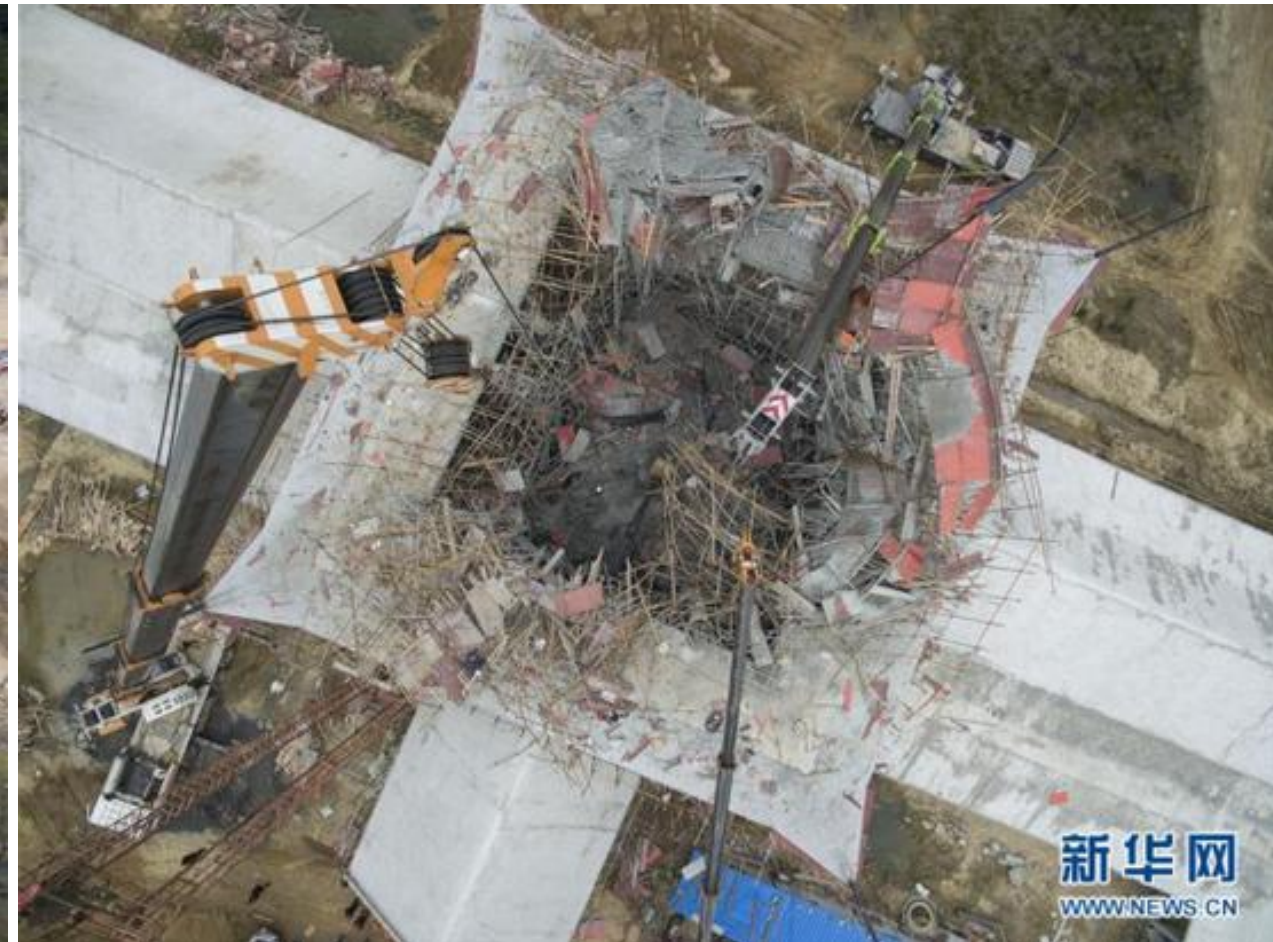
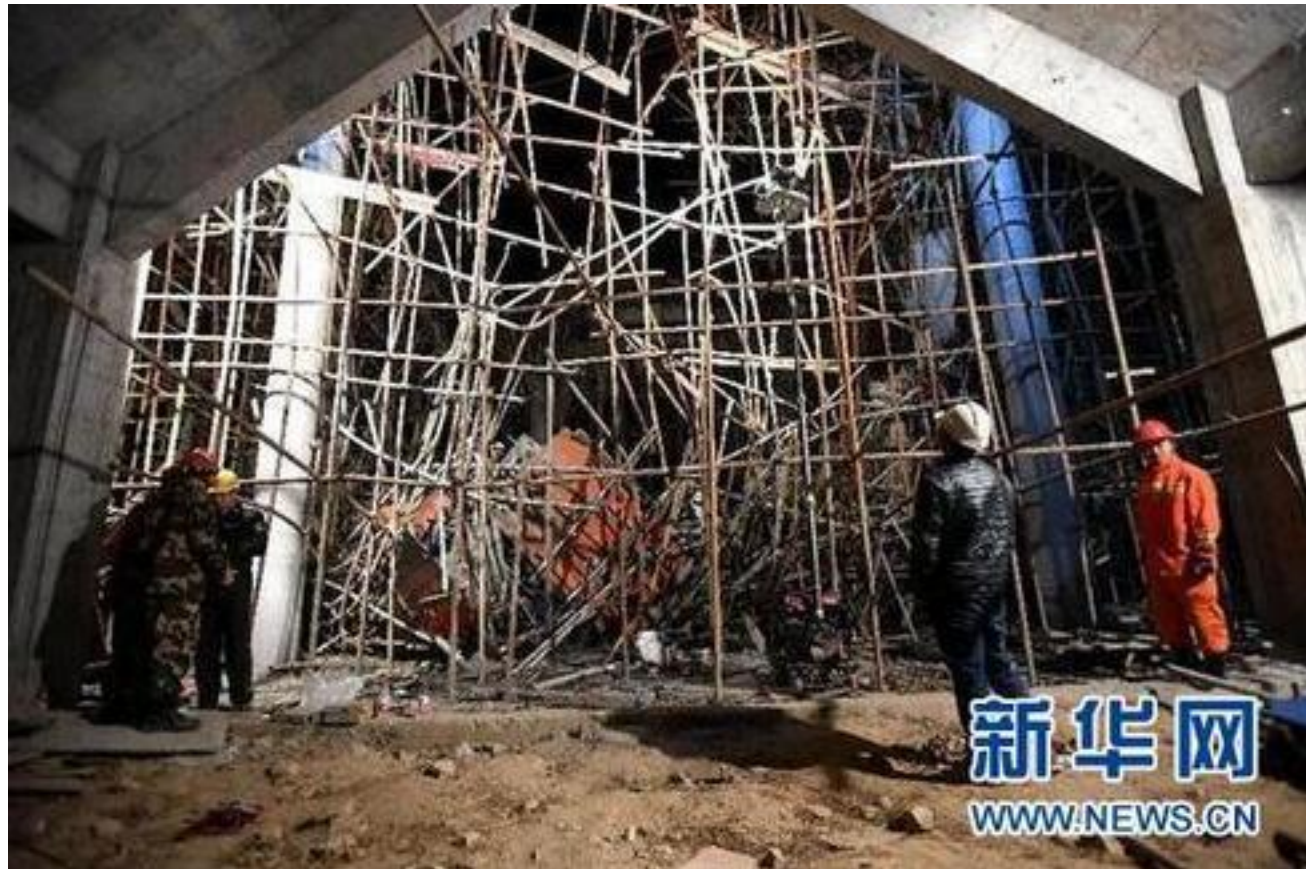
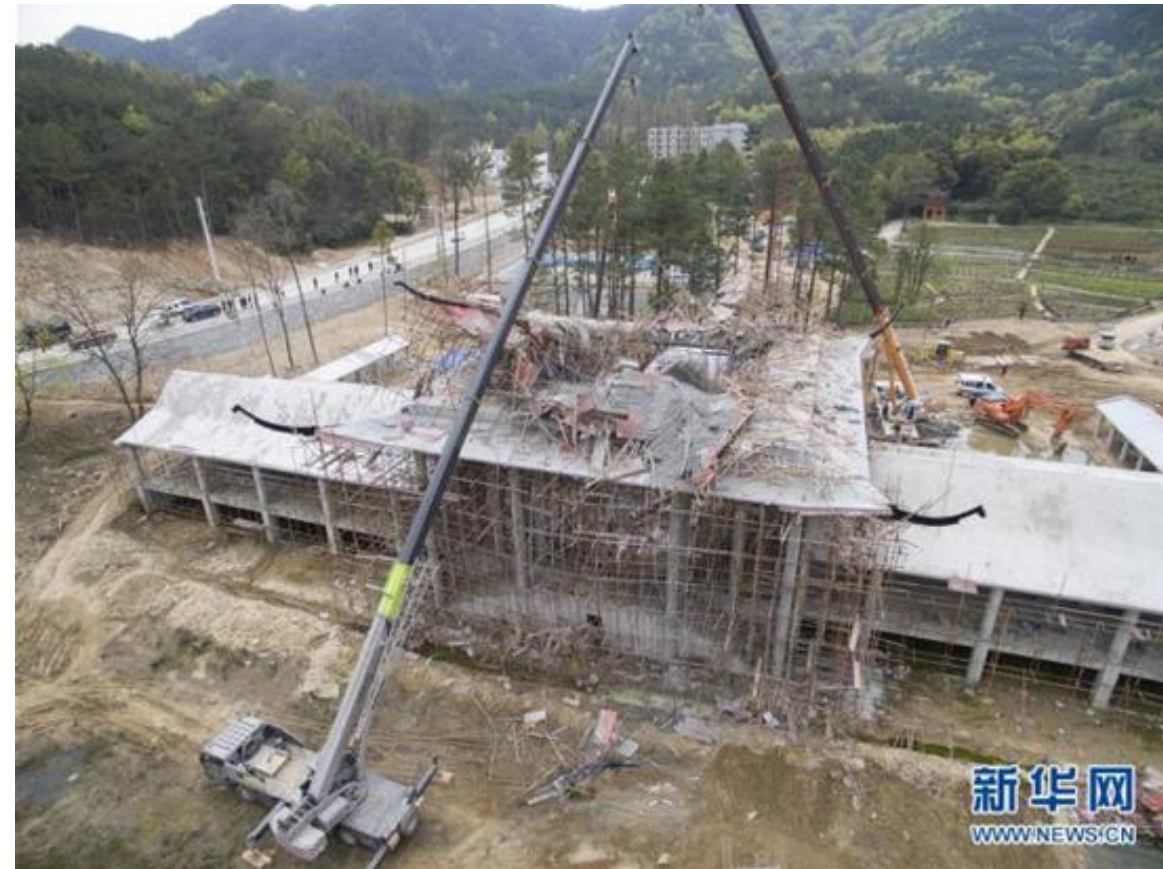
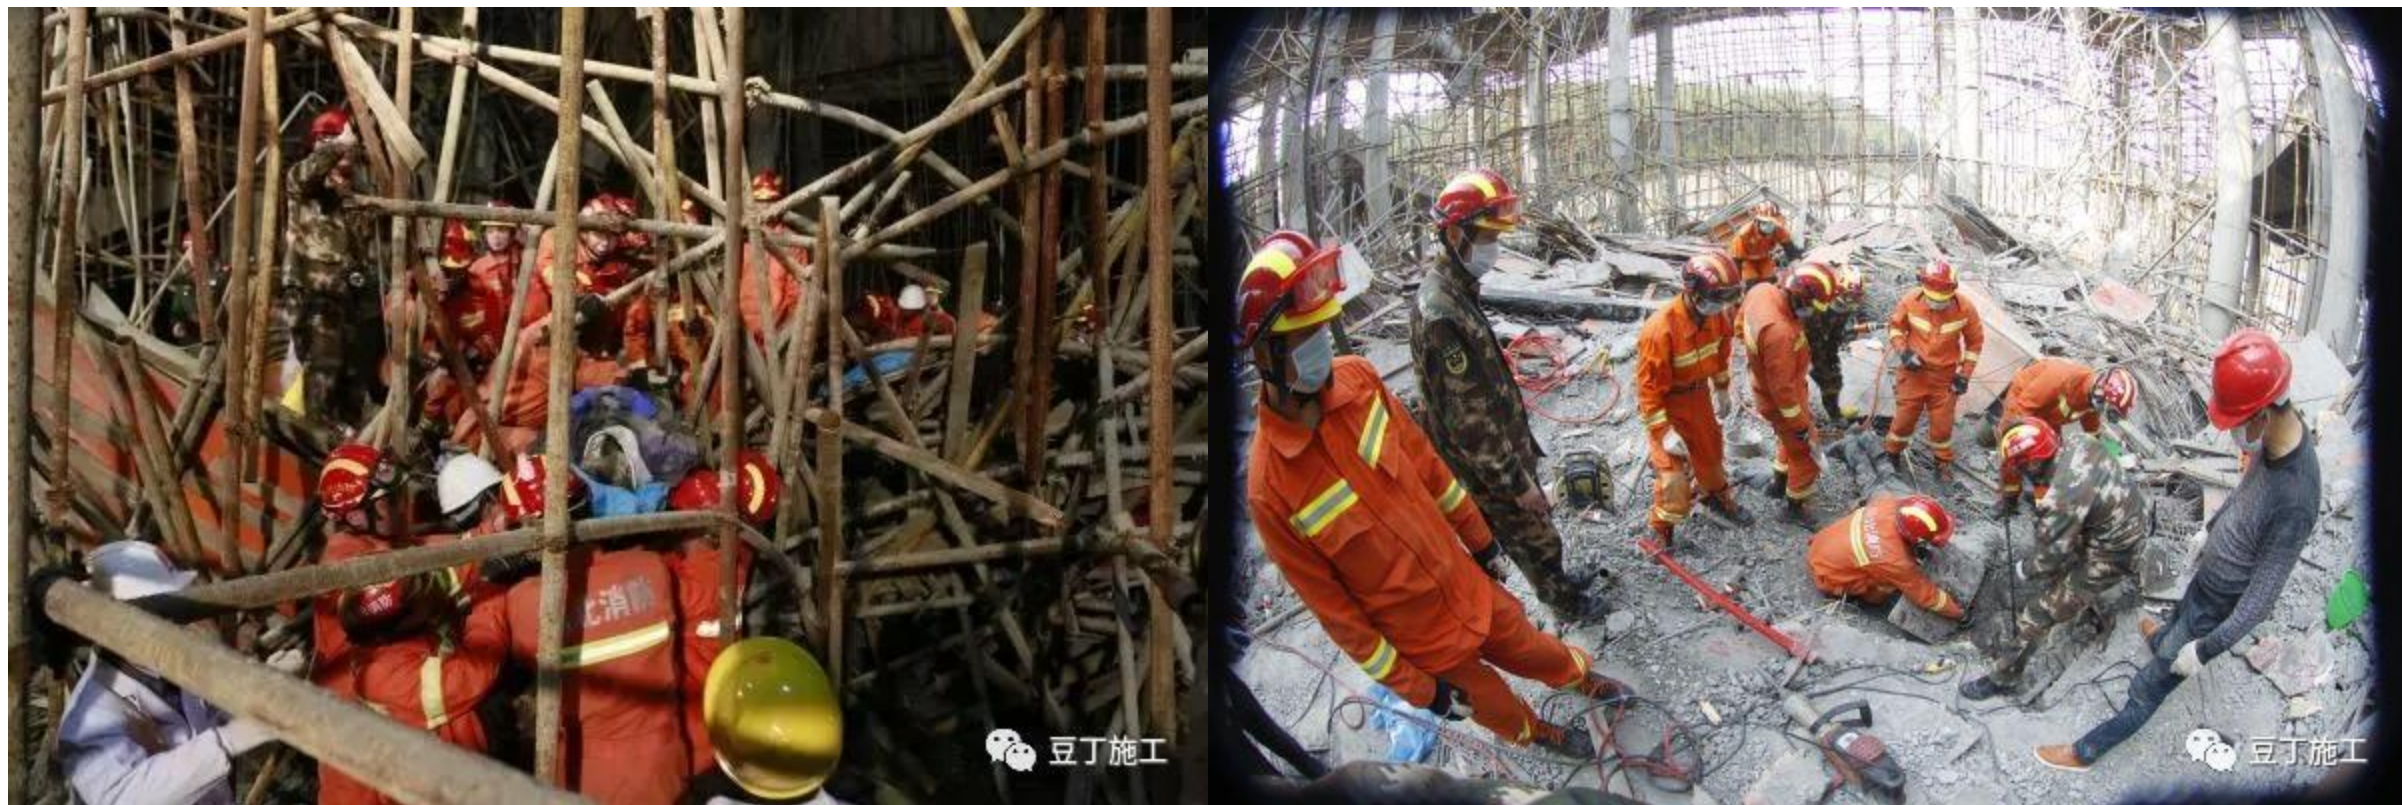
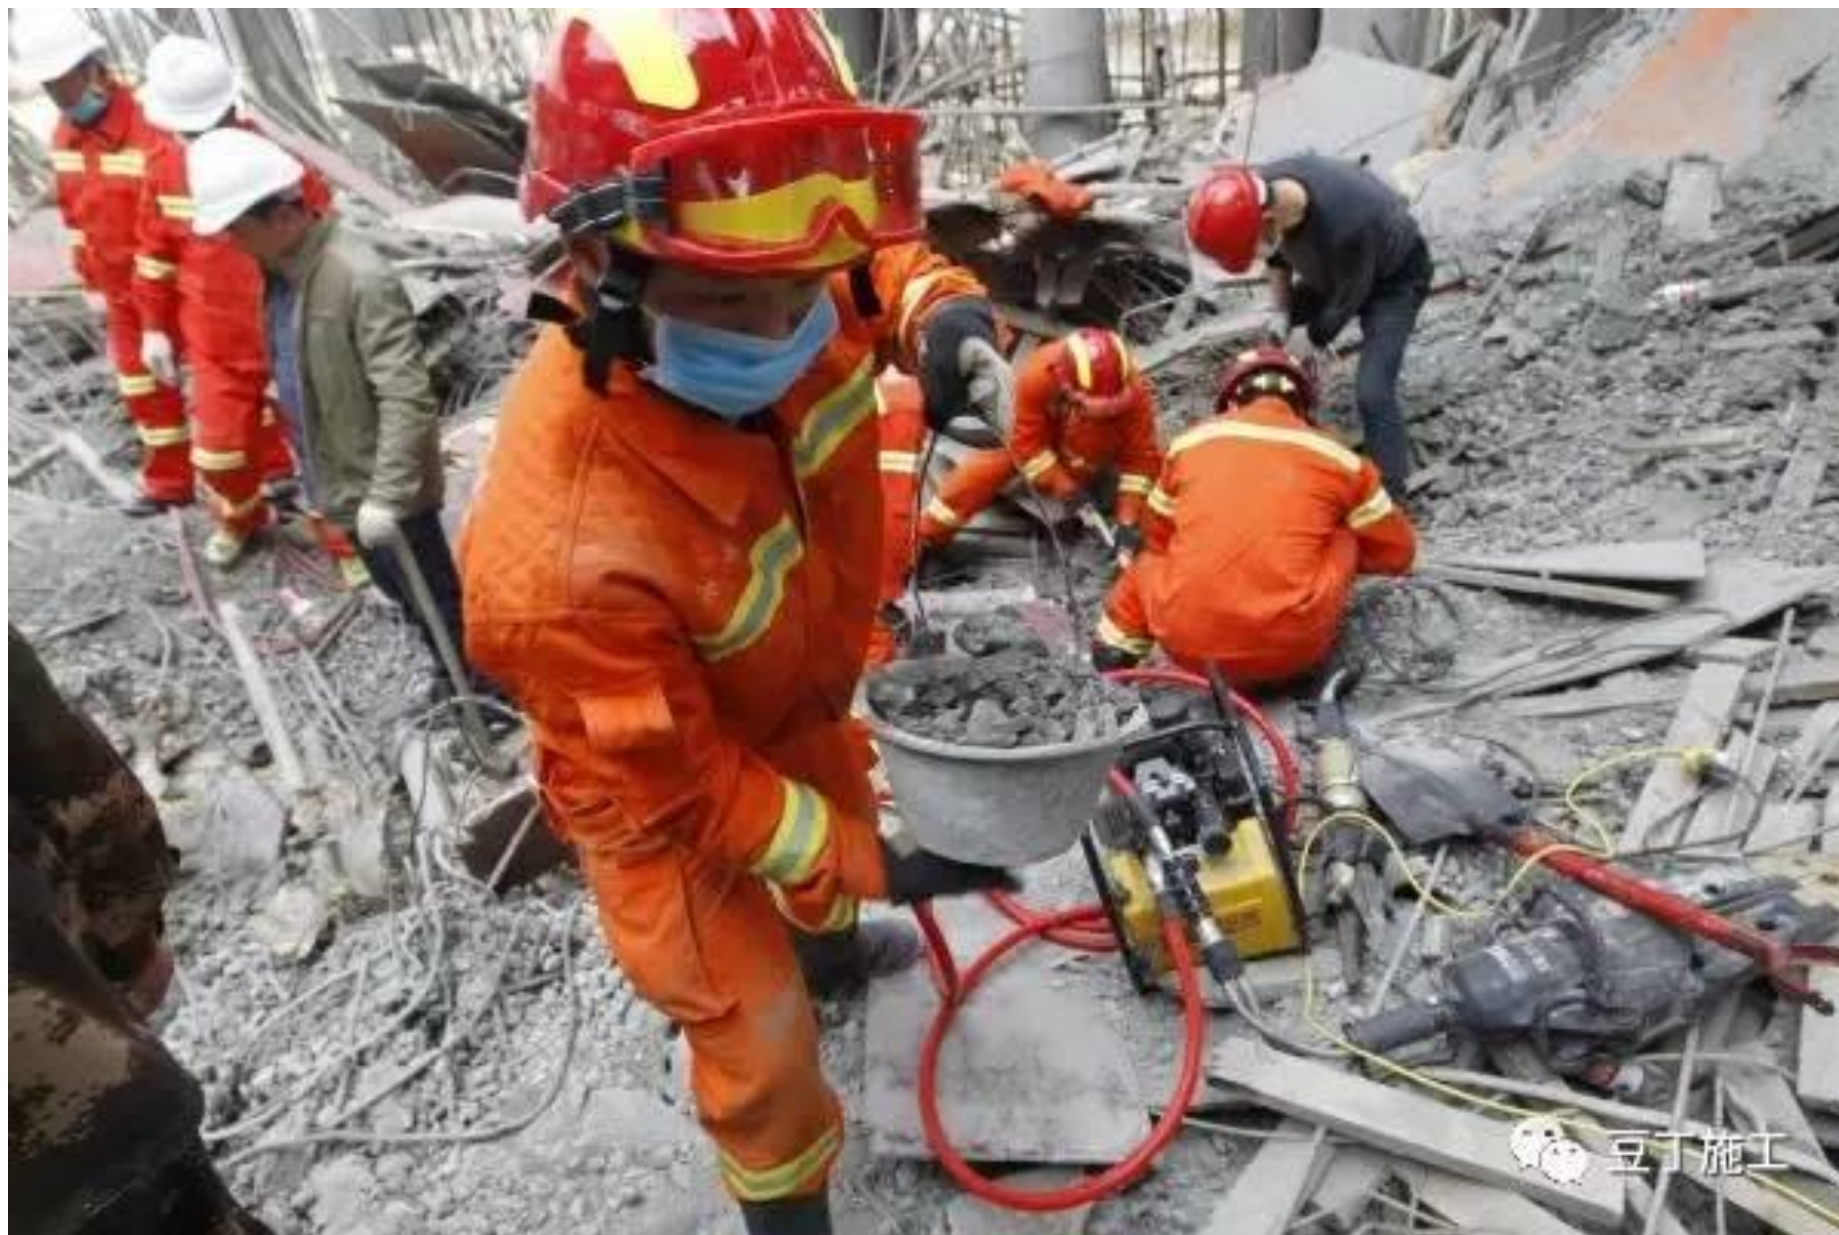
- 2017年3月27日14时35分，湖北省麻城市五脑山国家森林公园仙山牡丹博览园水上乐园综合楼工程（以下简称事故工程）施工现场发生一起模板支架坍塌较大事故，造成施工人员9人死亡，6人受伤。直接经济损失900万元。

- 2016年11月事故工程塔楼屋顶模板支架系统搭设完毕。
- 2017年1月24日除塔楼11m标高以上部分梁柱及屋顶混凝土未浇筑外，其他结构工程全部完成。事故工程因资金问题和邻近春节等原因停工。2月28日，麻城市住建局建设市场管理监察中队执法人员鲍城建到事故工程现场查看，发现工程停工后即离开。
- 2017年3月下旬郑贤号、邹志孝、姜永成等经过协商，决定事故工程复工。3月25日，姜永成让姜永高通知相关人员复工；3月26日，伍新怀安排颜宏和、库丛胜到施工现场将模板及支架进行了检查加固；3月27日8时许，周伟组织17人到现场开始浇筑混凝土，14时35分发生了模板支架坍塌事故。截止事故发生时
- 事故工程无监理单位，未按相关法律法规要求办理土地审批、规划、招投标、勘察设计、图纸审查、施工许可、质量安全监督等手续。

- 3月27日8时许，周伟组织人员开始浇筑塔楼屋顶混凝土，浇筑顺序自西南角、西北角、东北角、东南角顺时针依次浇筑框架柱和梁，然后浇筑塔楼屋顶屋面井字梁，**最后自塔楼屋顶正中顶端向四周浇筑屋面板。**
- 塔楼屋顶总浇筑作业面积约 225m^2 (15×15)，梁、板钢筋模板重15.3吨，混凝土浇筑量为 160m^3 ，事发时浇筑混凝土 132m^3 ，约316.8吨，事发时作业面施工总荷载为 $14.46\text{KN}/\text{m}^2$ 。现场浇筑方式为泵送混凝土，输送设备为一台汽车泵，振捣设备为两台震动泵。塔楼屋顶浇筑共有18人作业，散布在屋顶四个坡面的多个部位，其中混凝土浇筑工16人，木工2人。
- 27日12时30分，18名施工人员完成框架柱、梁混凝土浇筑后即午间休息；13时30分，15名施工人员（另外3人未上塔楼屋顶）继续浇筑屋面井字梁和屋面板；14时35分，框架柱、梁浇筑完成，屋面井字梁浇筑基本完成；在进行第14车混凝土的浇筑时（ $10\text{m}^3/\text{车}$ ，总混凝土浇筑量约 132m^3 ），东南角模板突然出现坍塌，随即整个模板支架系统快速向中部塌陷，所有屋顶施工人员随坍塌的混凝土、钢筋及模板支架系统一同坠落，并被坍塌物掩埋。

- 模板支架搭设不符合规范要求，架体承载力不足以承载施工荷载，搭设模板支架所用的钢管和扣件等材料质量不合格，混凝土浇筑工序不当。逐渐增加的荷载超过模板支架的承载能力，导致模板支架失稳坍塌，人员坠落，造成伤亡。

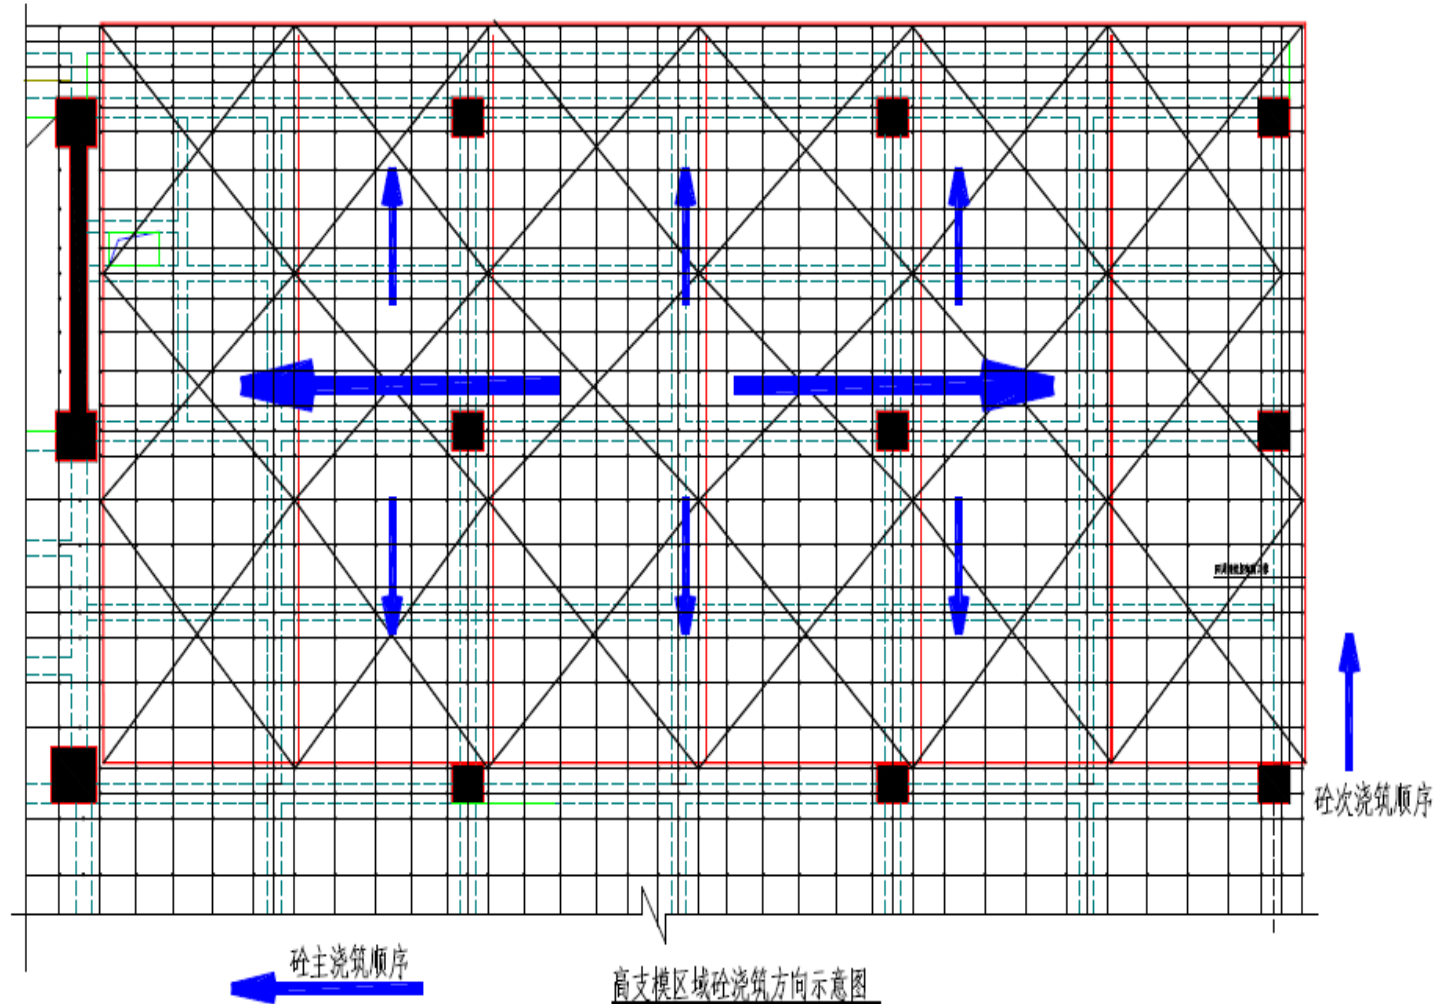
(六) 砼浇筑路线图

混凝土浇筑原则：分层，对称，均匀

- a.斜屋面先浇筑下部；
- b.先垂直结构后水平结构；
- c.大于6m先进行结构柱浇筑，2天后进行水平结构浇筑；（柱底部钢筋完成，架体搭设完成，上部钢筋为绑扎）；

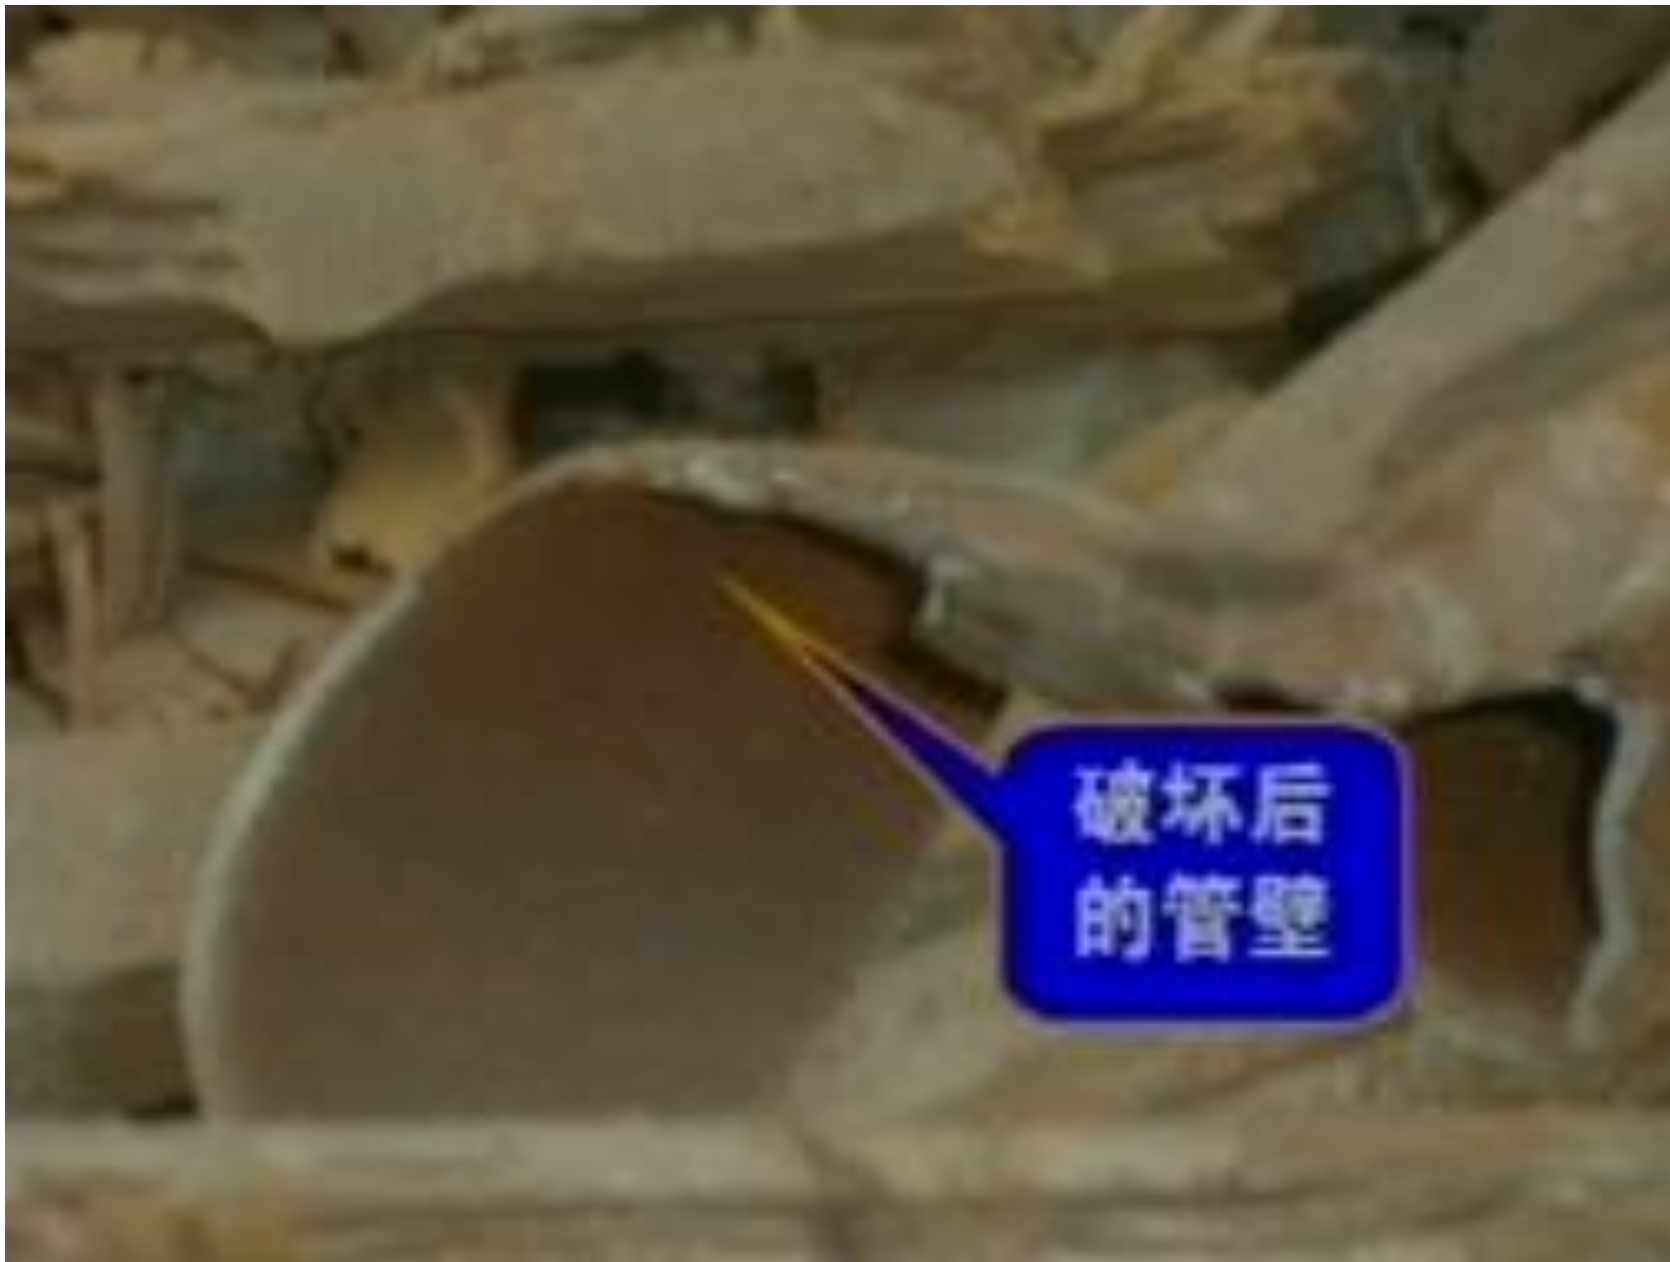
破坏后的
管壁

模板支架宜采用 $\phi 48.3 \times 3.6\text{mm}$ 的钢管，壁厚不得小于3.24mm；也可采用 $\phi 48 \times 3.5\text{mm}$ 的钢管，壁厚不得小于3.0mm。同一模板支架应采用同一规格的钢管。

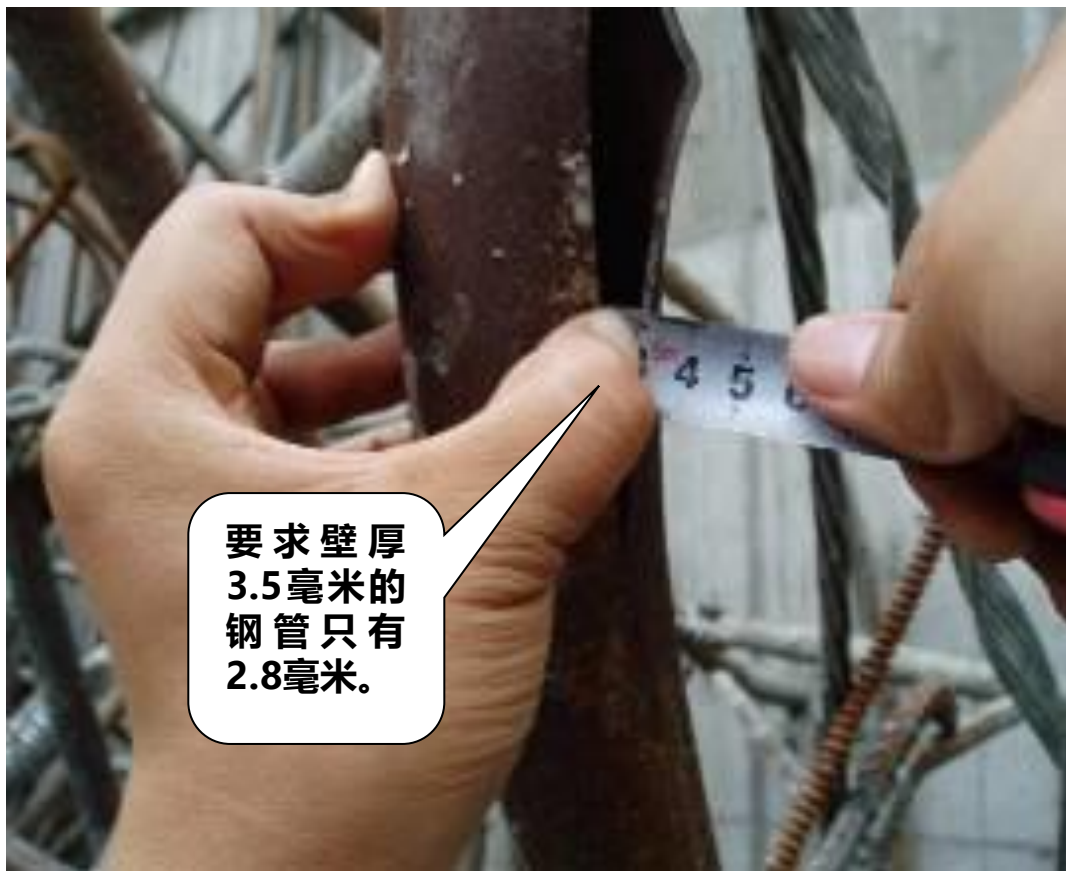
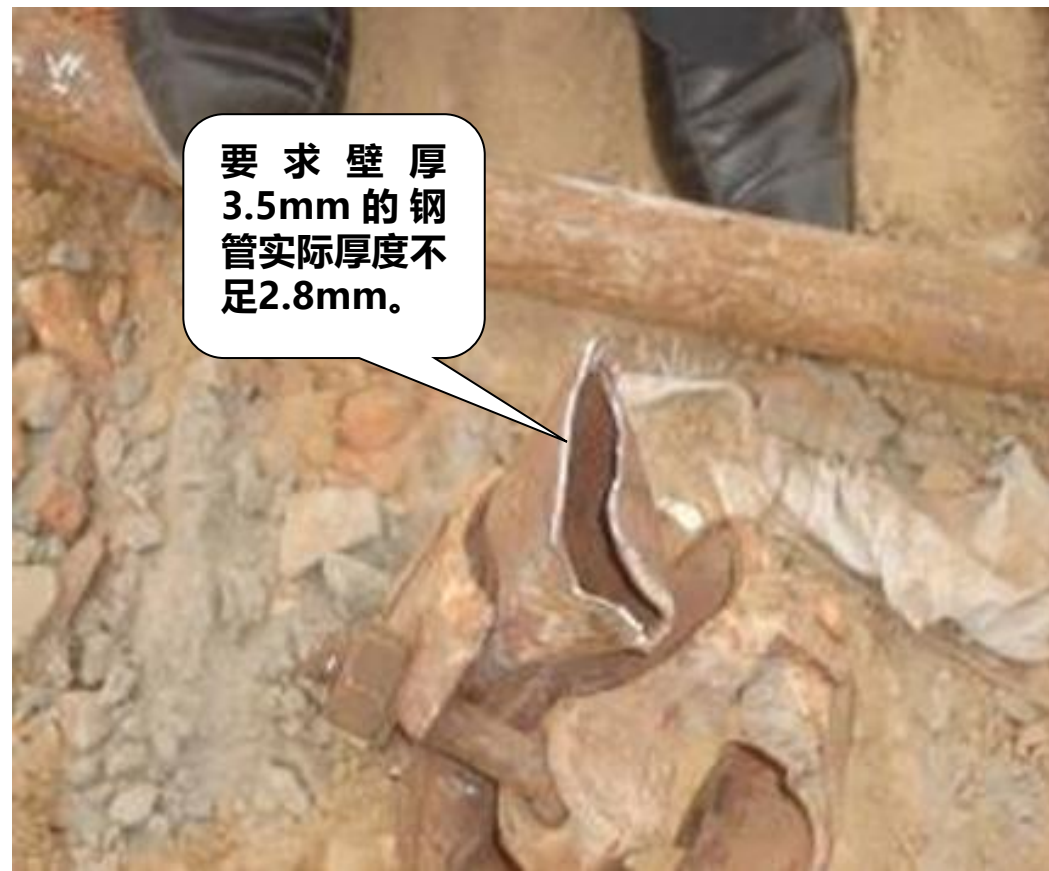
表 2.2 钢管壁厚及截面与立杆抗压强度关系

规格/mm	$\Phi 48.3 \times 3\text{mm}$	$\Phi 48.3 \times 2.8\text{mm}$	$\Phi 48.3 \times 2.5\text{mm}$	$\Phi 48.3 \times 2.2\text{mm}$
截面面积/cm ²	4.27	4	3.6	3.17
强度降低率	13%	18%	27%	35%

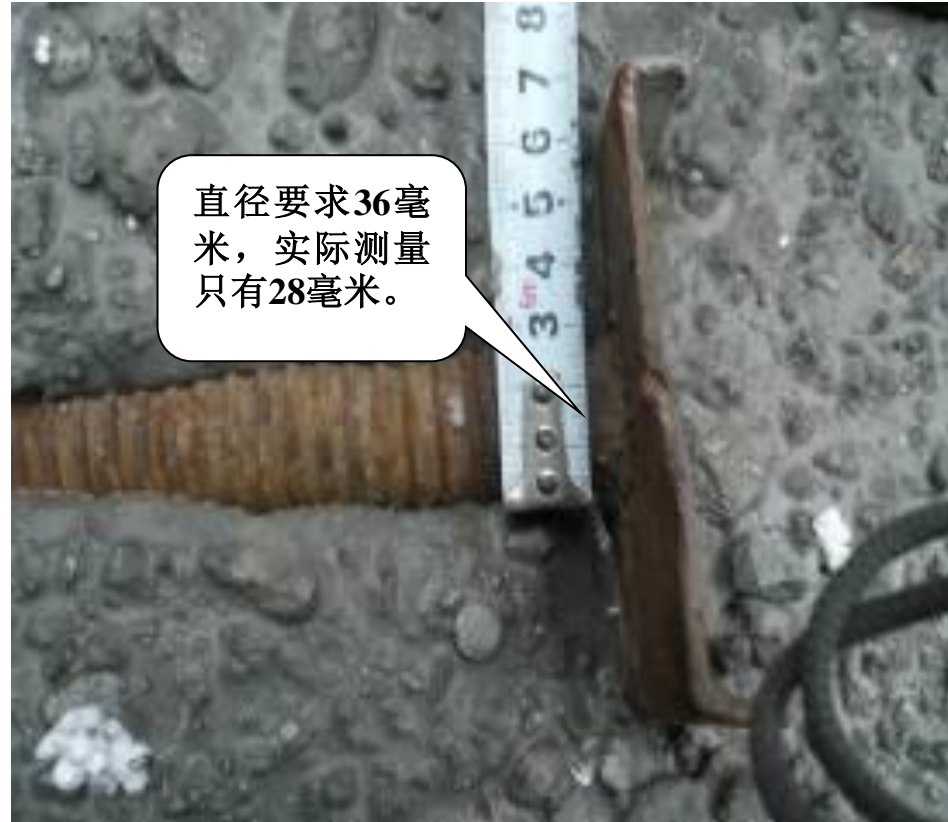
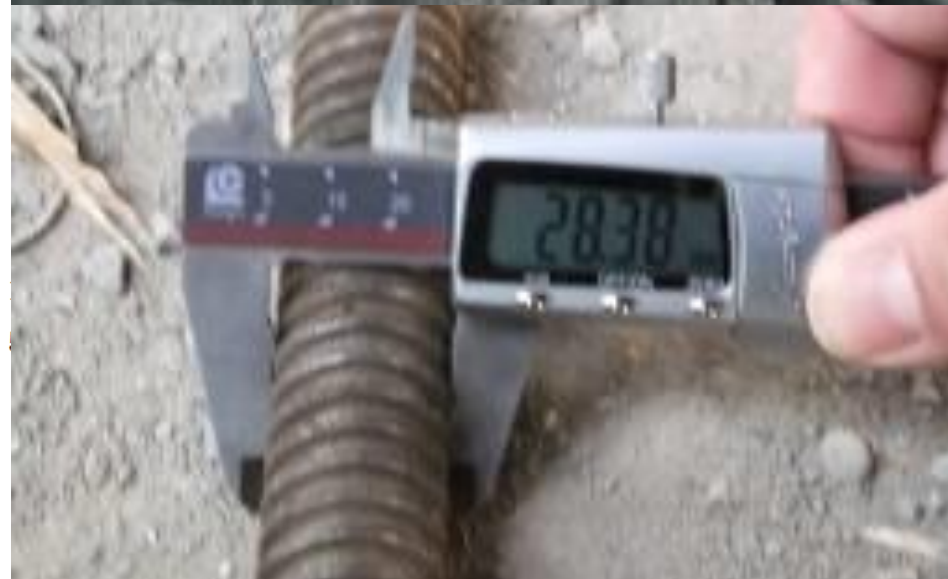
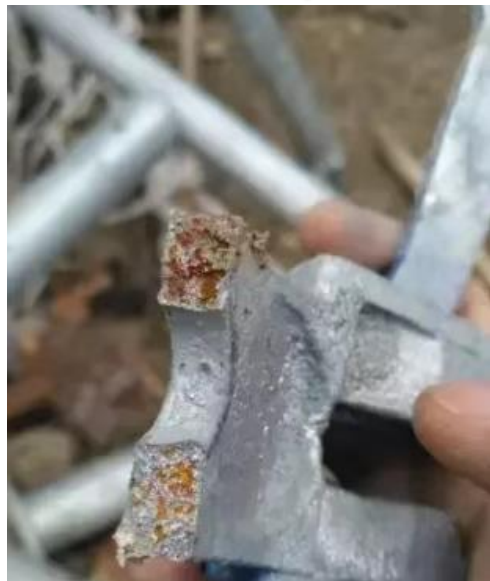
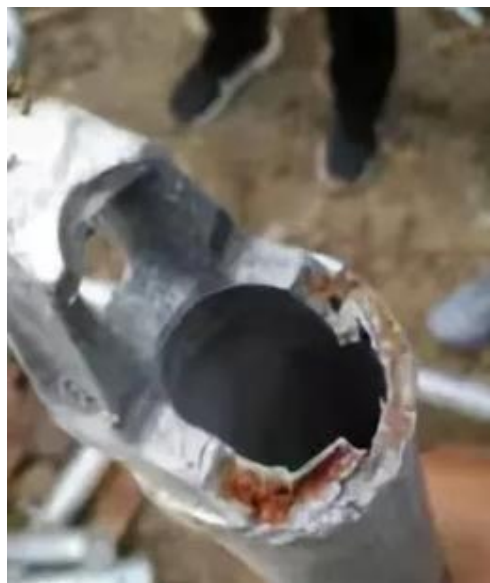
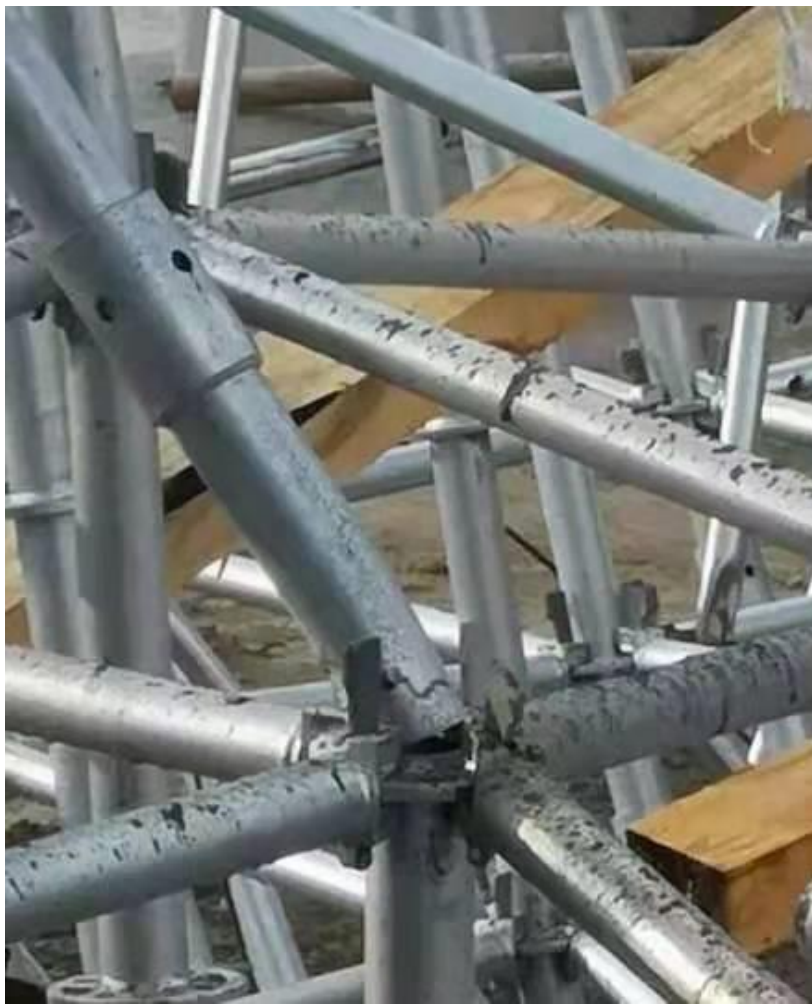
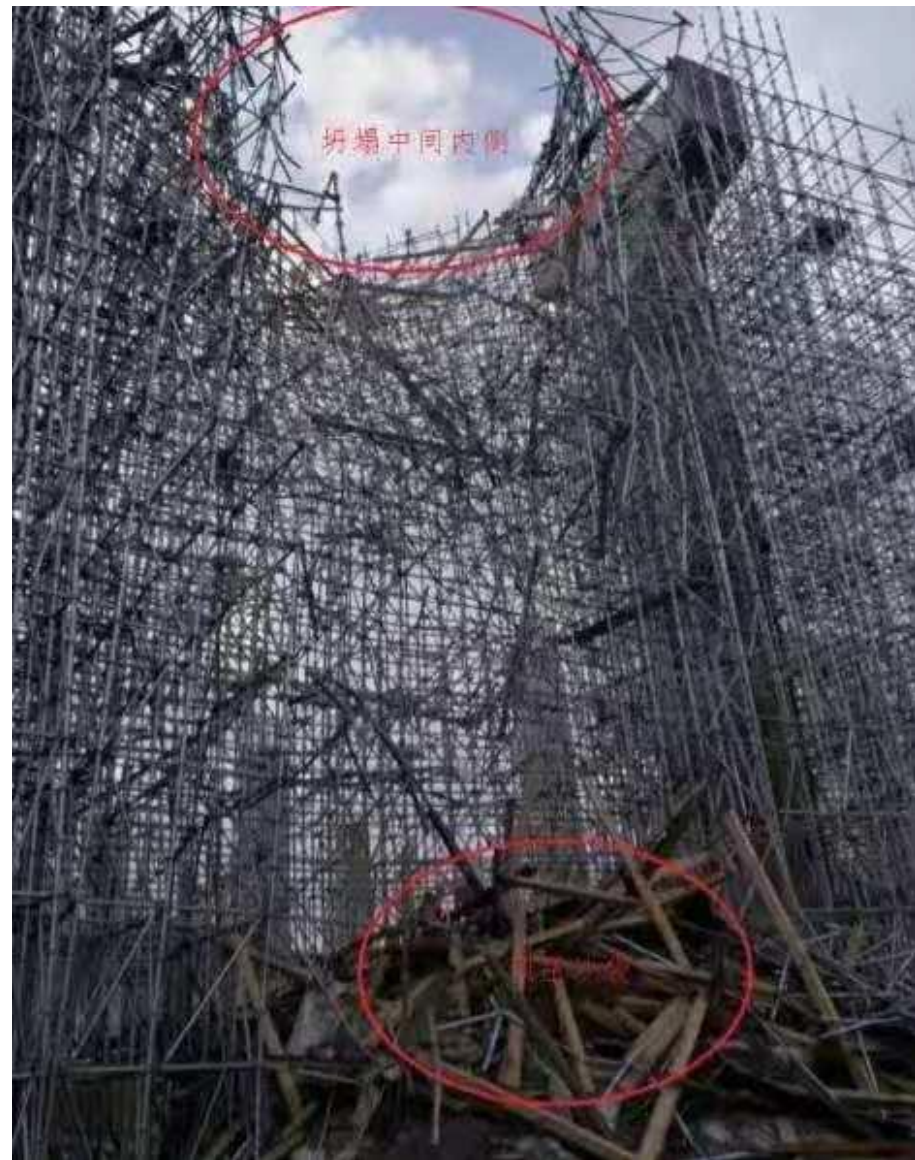
可调托撑和可调底座

可调托撑及可调底座的螺杆**外径不得小于36mm**，直径与螺距应符合现行国家标准《梯形螺纹 第2部分：直径与螺距系列》

可调托撑的螺杆与支架托板焊接及可调底座的螺杆与底板焊接应牢固，焊缝高度不得小于6mm；螺杆与螺母旋合长度**不得少于5扣**，螺母厚度**不得小于30mm**。

可调托撑受压极限承载力不应小于**45kN**。（浙江50kN）

可调托撑支托板侧翼高不宜小于30mm，侧翼外皮距离不宜小于110mm，且不宜大于150mm。支托板长不宜小于90mm，板厚不应小于5mm。

可调底座的底板长度和宽度均不应小于150mm，厚度不应小于5mm

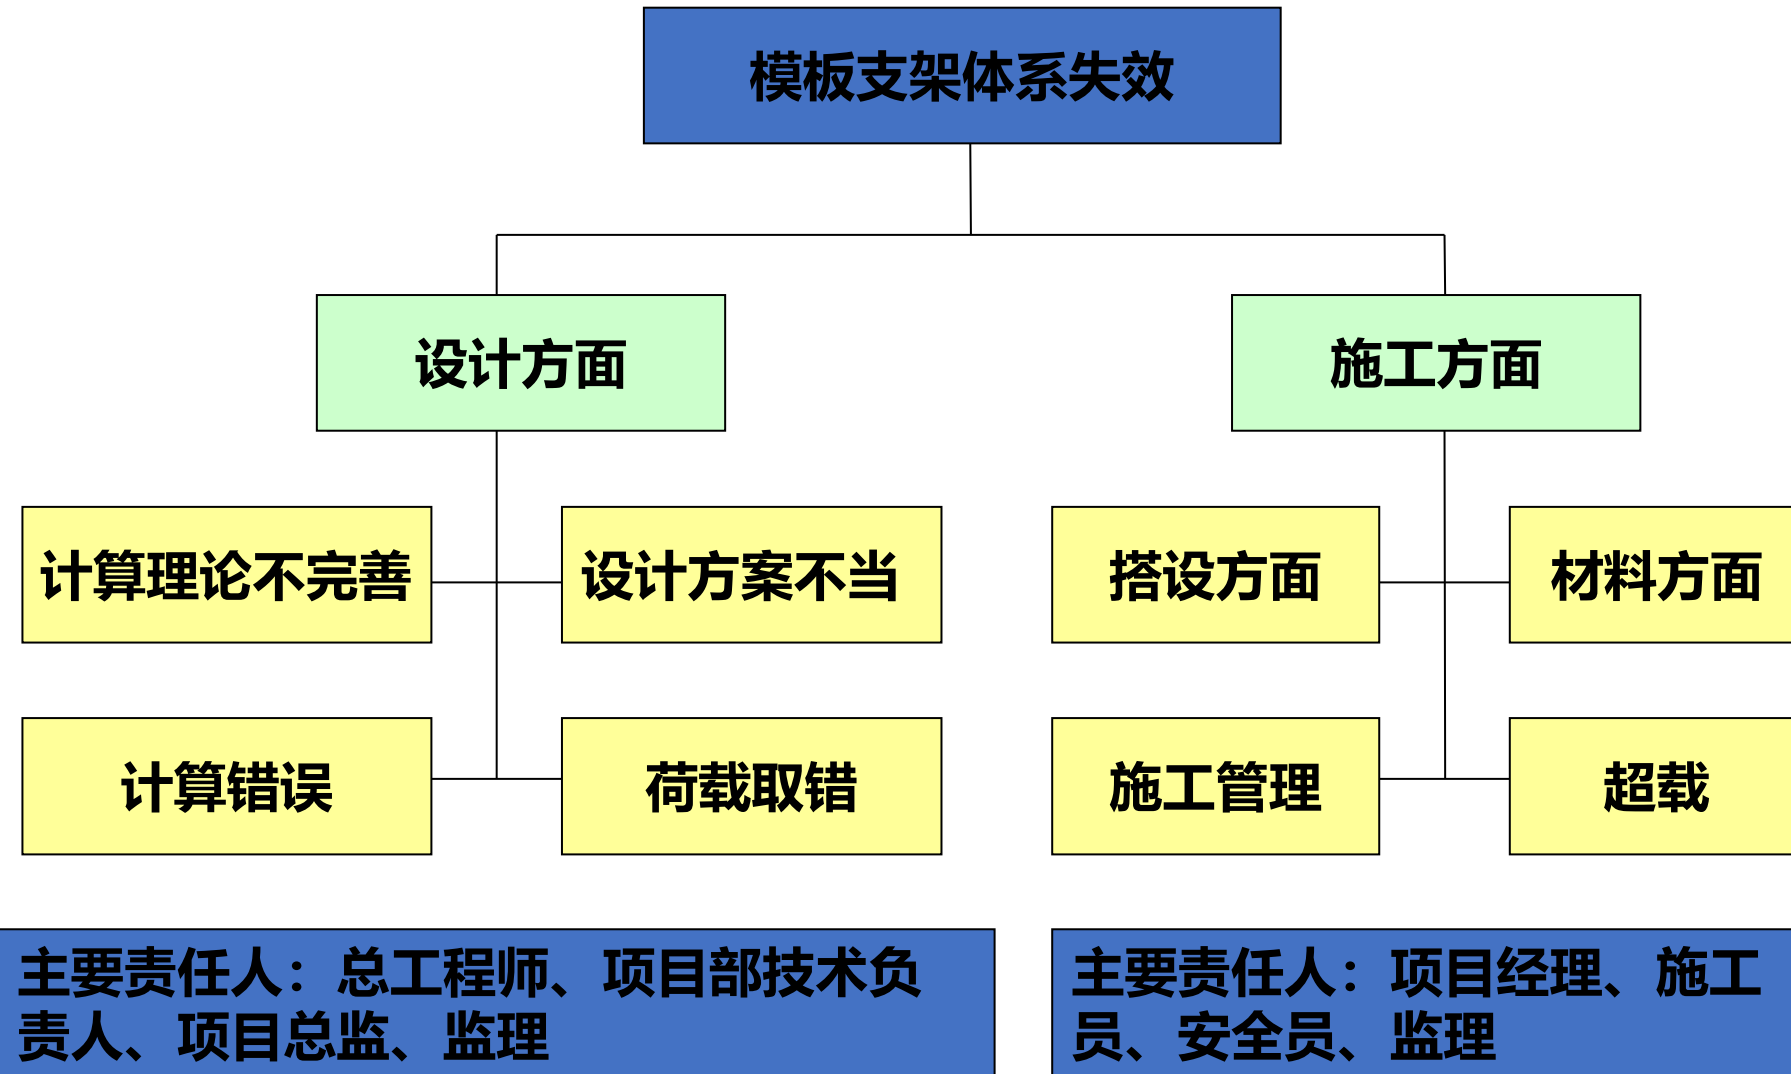
支模架体系失效因素分析

参数	JGJ130-2011	JGJ162-2008	备注
计算长度 l_0	顶部立杆段: $l_{01}=k\mu_1(hd+2a)$ 非顶部立杆段: $l_{02}=k\mu_2h$ $l_0=\max[l_{01}, l_{02}]=2926\text{mm}$	$l_0=h=1500\text{mm}$	
长细比 λ	$\lambda=l_0/i=184.025$	$\lambda=l_0/i=94.34$	
稳定性系数 φ	$\lambda_1=l_{01}/i=217.43$, 查表得, $\varphi_1=0.154$ $\lambda_2=l_{02}/i=224.00$, 查表得, $\varphi_2=0.146$	$\lambda=l_0/i=94.34$ 查表得, $\varphi=0.634$	JGJ162 稳定性系数 φ 取值依据钢结构, 而 JGJ130 稳定性系数 φ 依据是冷弯薄壁型钢, 故查表结果有一定不同;
稳定性	$f_1=N/(\varphi_1A)+M_w/W=180.037\text{N/mm}^2$ $f_2=N/(\varphi_2A)+M_w/W=216.234\text{N/mm}^2$	$f=N/(\varphi A)+M_w/W=61.2\text{N/mm}^2$	其结果最大影响为 φ , 可以说对应比例增加, 上部荷载大致相通情况下, φ 相差约 2 倍, 其稳定性结果也进 3 倍。

相同纵横向间距, 步距前提下, 其稳定性计算结果相差约 3 倍
