山东省“消除事故隐患，筑牢安全防线”

网络公益讲座

《危险性较大的分部分项工程解读及典型安全事故分析》

- **第一章 全国建筑施工安全形势分析**
- **第二章 建筑施工安全事故相关理论**
- **第三章 模板工程安全事故案例分析**
- **第四章 非常规工程模板搭设经验交流**
- **第五章 脚手架工程安全事故案例分析**
- **第六章 施工机械安全事故案例分析**
- **第七章 常见错误经验解析**

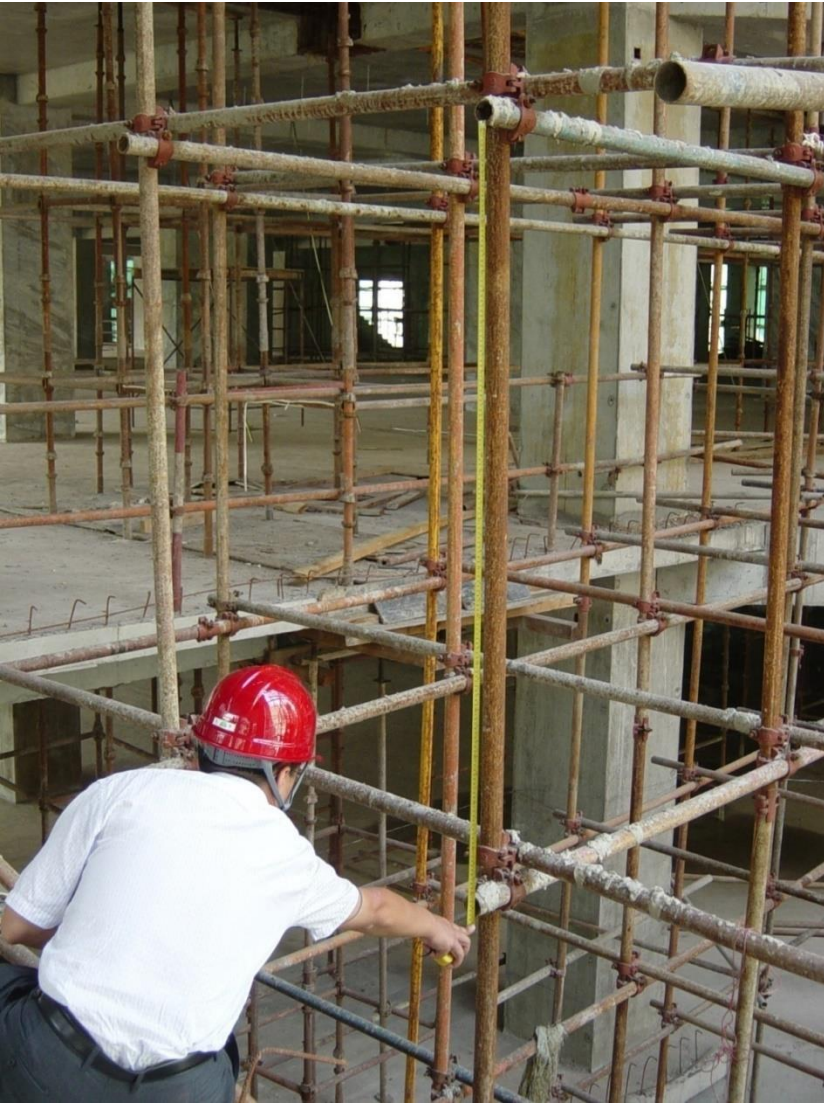
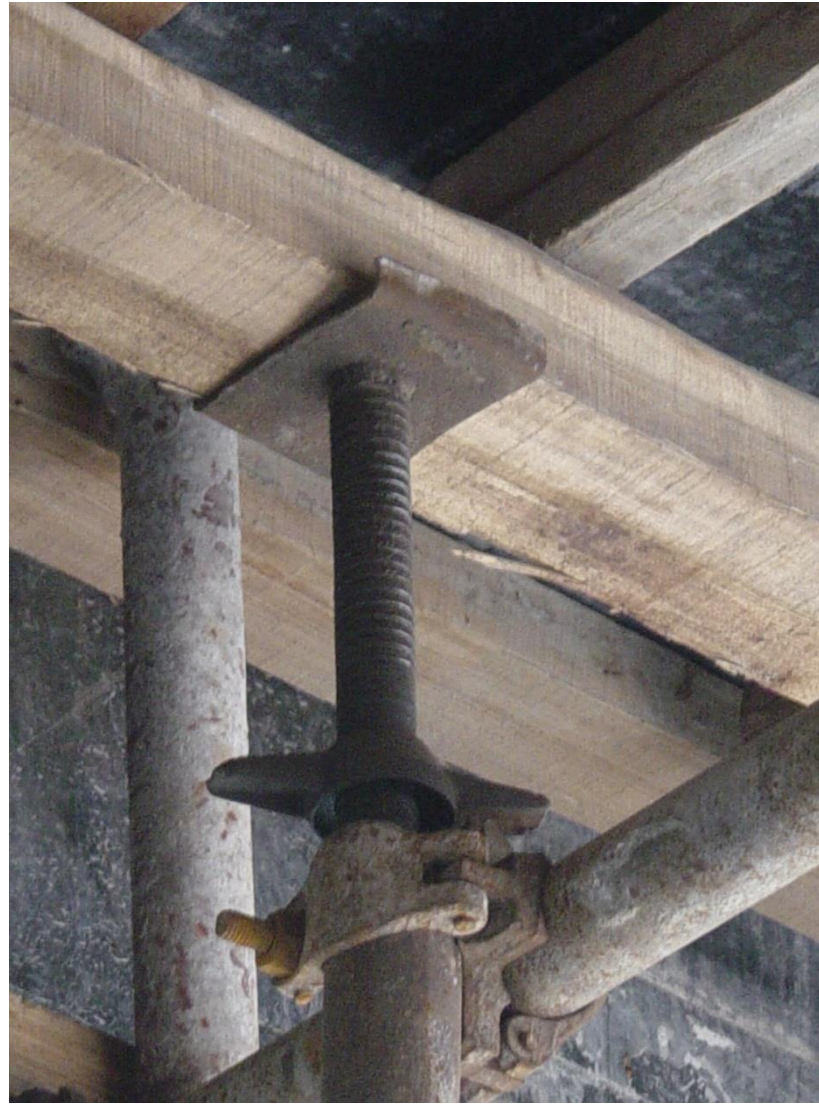
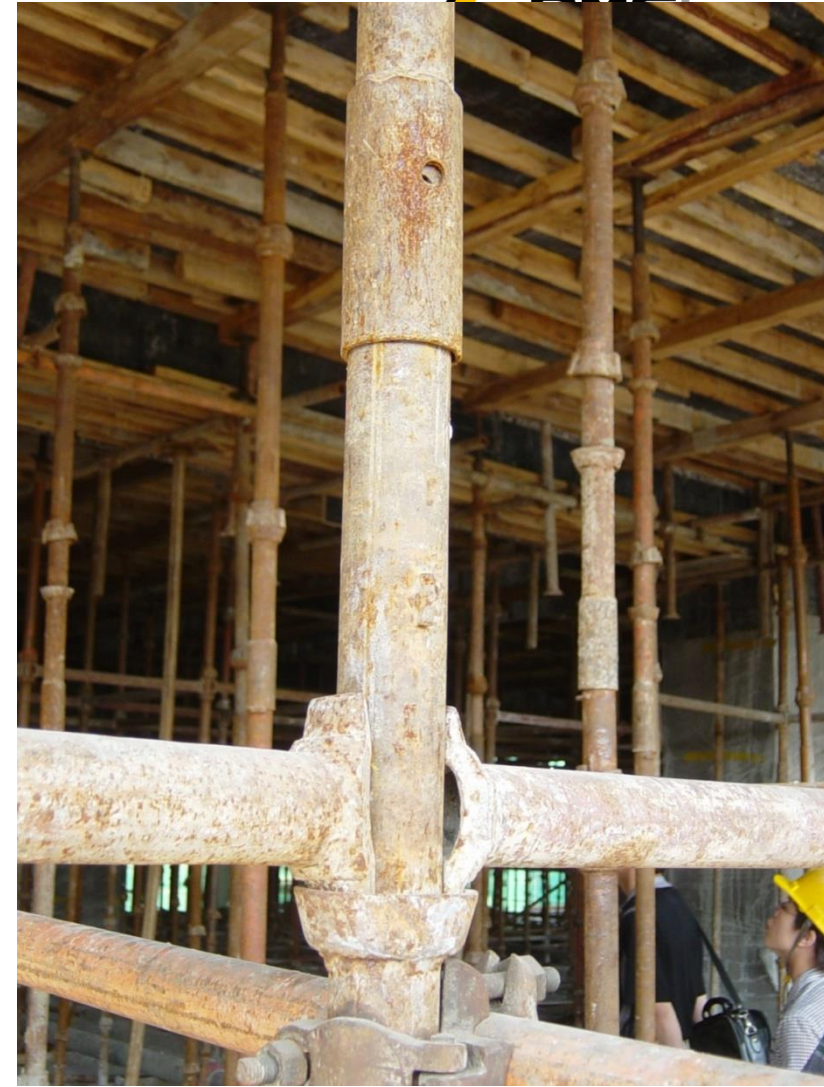
立杆、横杆间距过大且超载使用导致立杆失稳

- (1) 脚手架的临界荷载随立杆横距加大而降低，由1.2m增加到1.5m时临界荷载将下降11.35%
- (2) 步距由1.2m增加到1.8m时临界荷载将下降26.1%

(数据皆为实验所得)

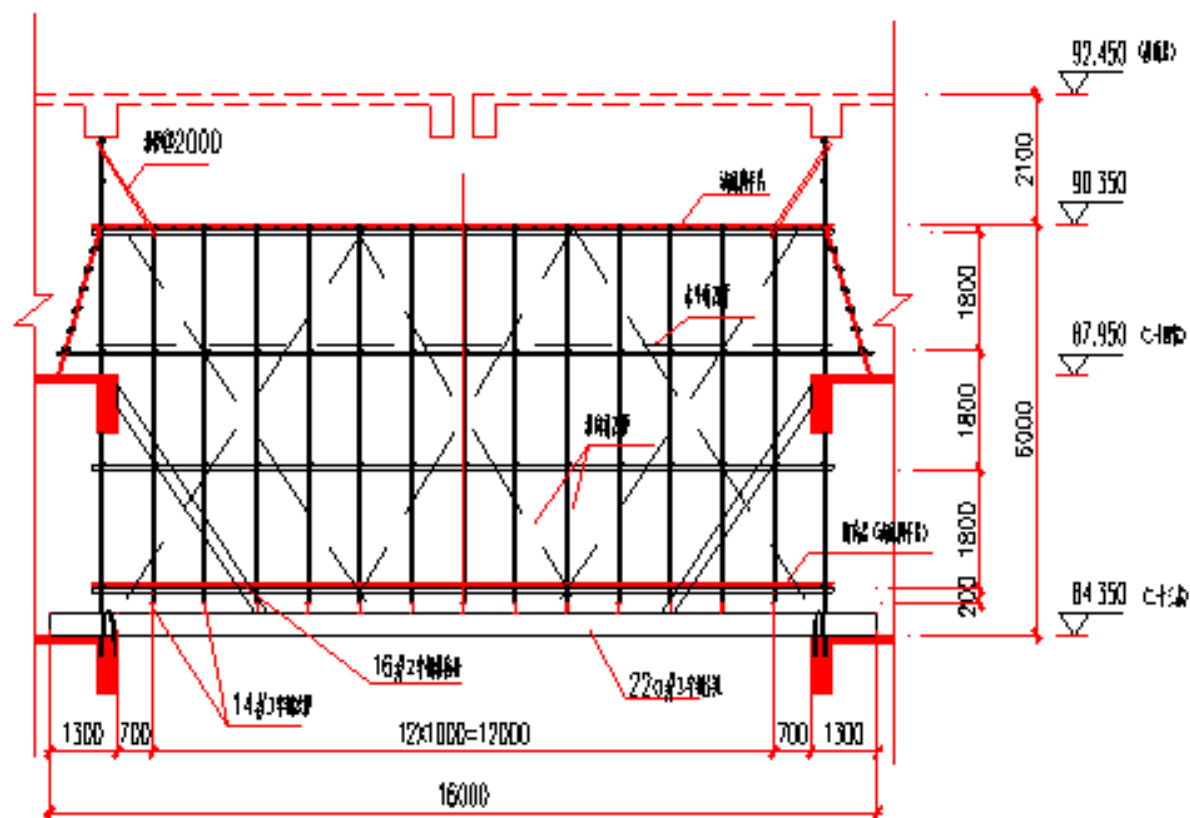
操作平台扶手架剖面图 (1-1剖面)

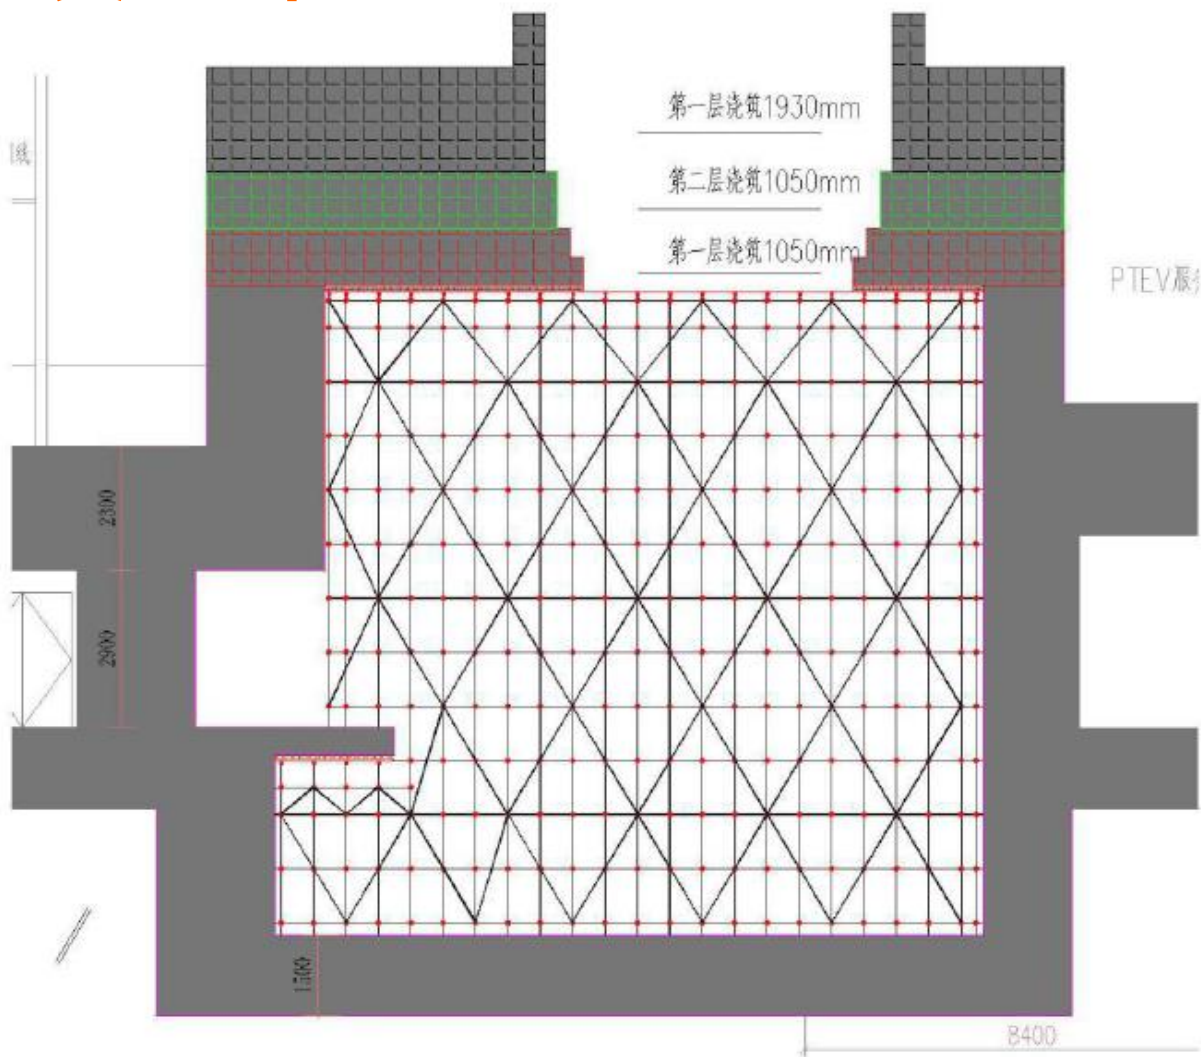
图 5-8 机架悬挑部分

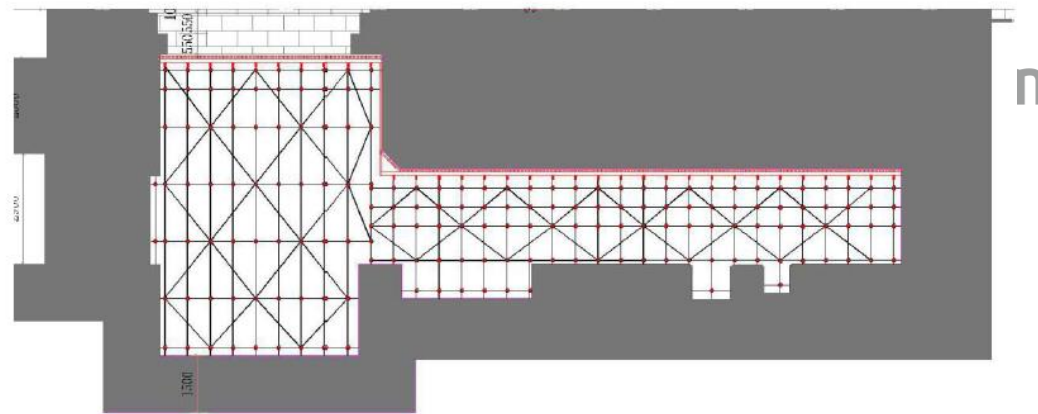
图 5-11 回旋加速器及束流通道架体搭设简图

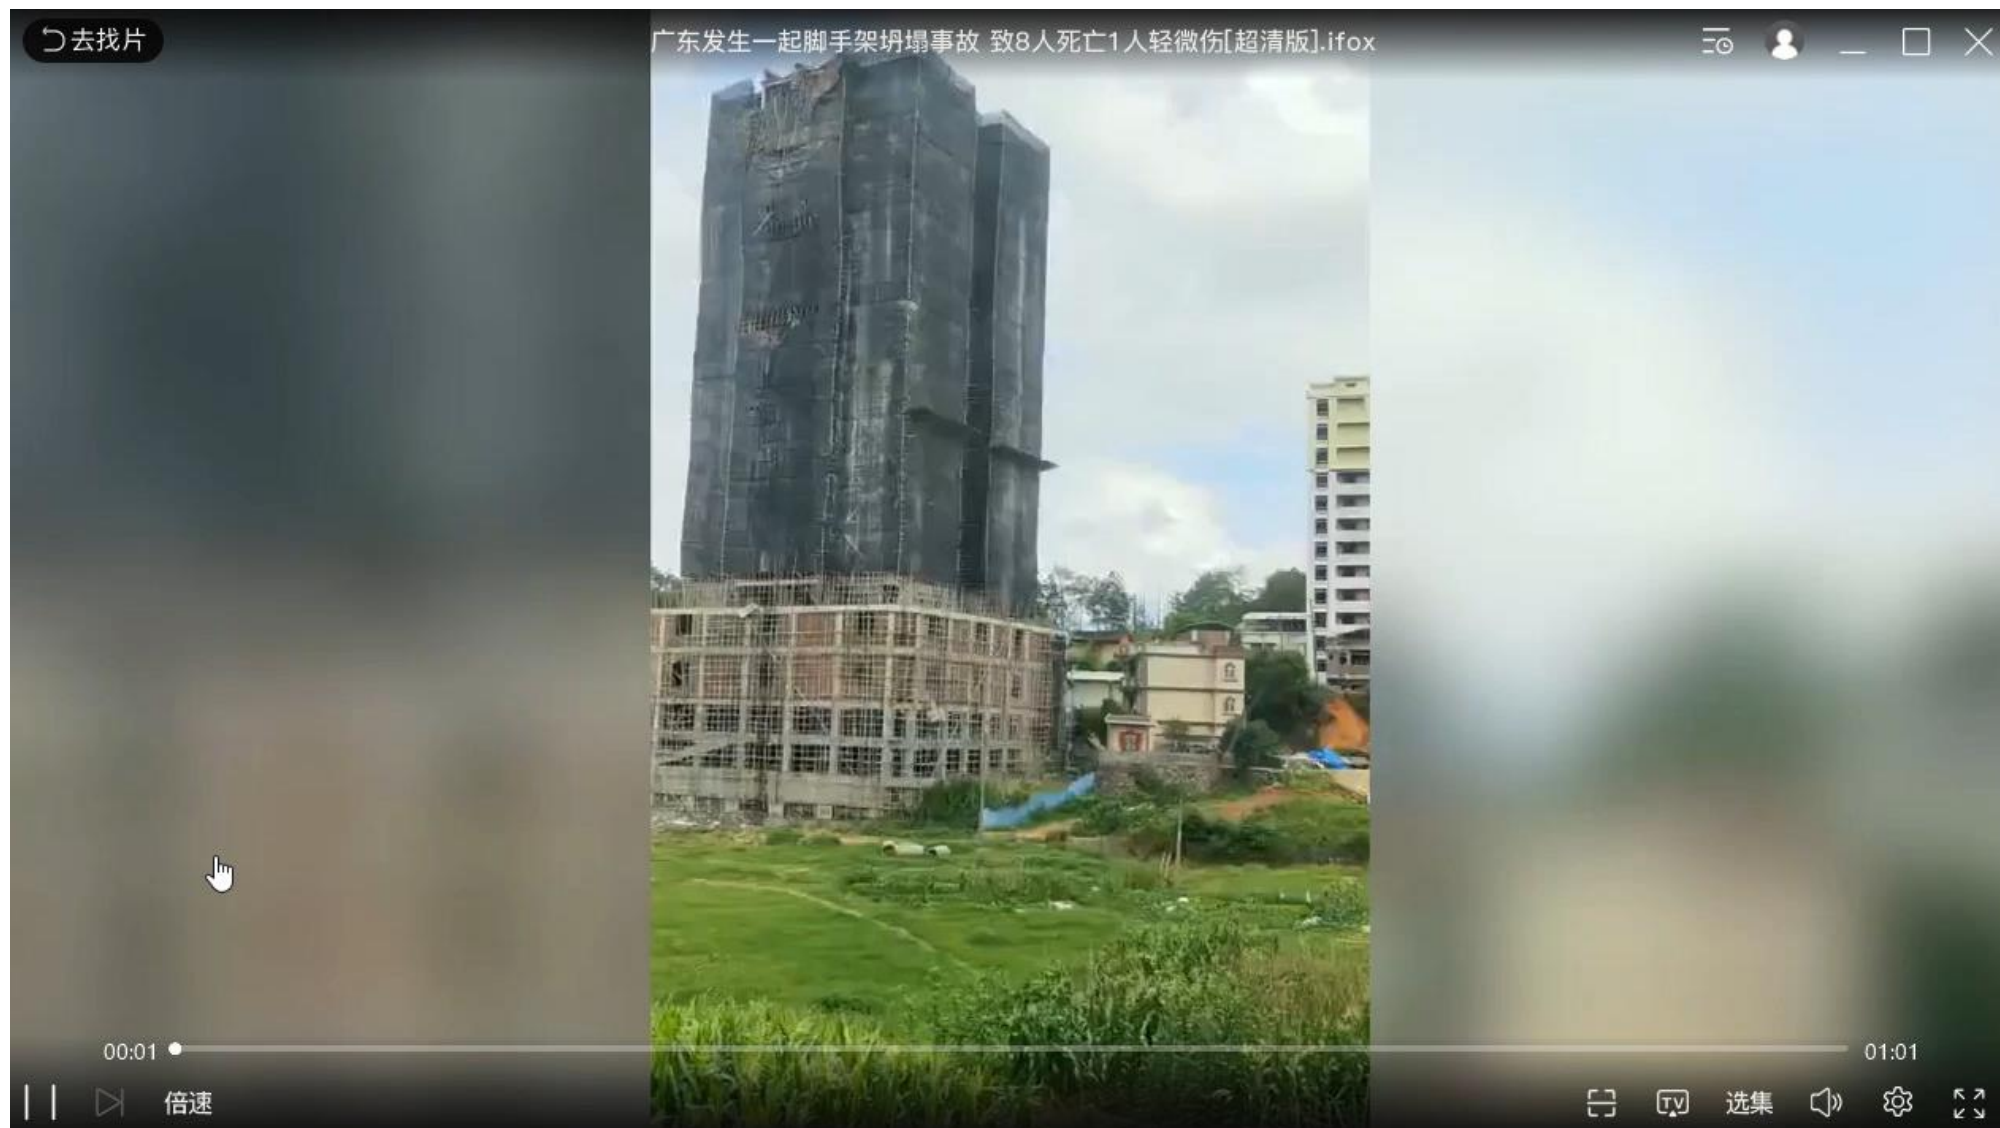
- 作业脚手架搭设不符合规范要求，采用的竹脚手架+钢管脚手架（支撑架）混搭形式。

屋面花架多为外悬挑结构造型，搭设外架前应该考虑屋面花架造型，采取合理的脚手架形式，或者在花架施工前采用三角型钢架搭设花架独立支撑体系。如未提前考虑到位，为了施工方便、节约成本，施工单位会默认或者直接要求工人将花架模板搭设在外脚手架上，当花架混凝土浇筑时，荷载激增造成立杆失稳严重超载变形，引发安全事故！

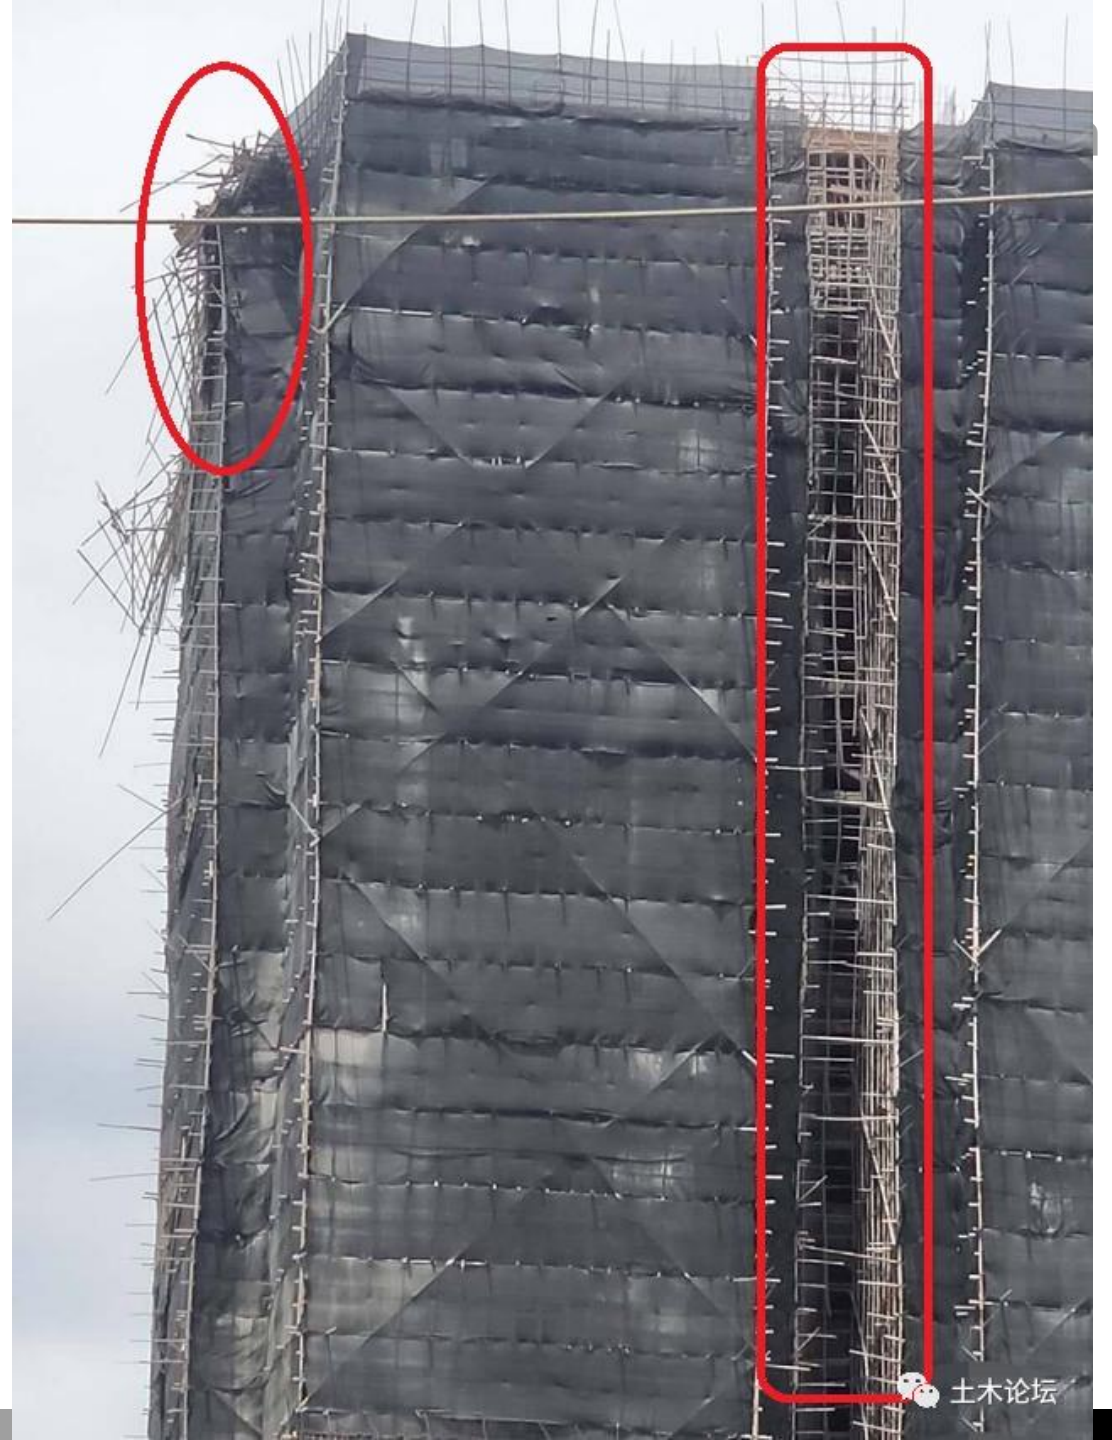
采用外架作为支撑架体

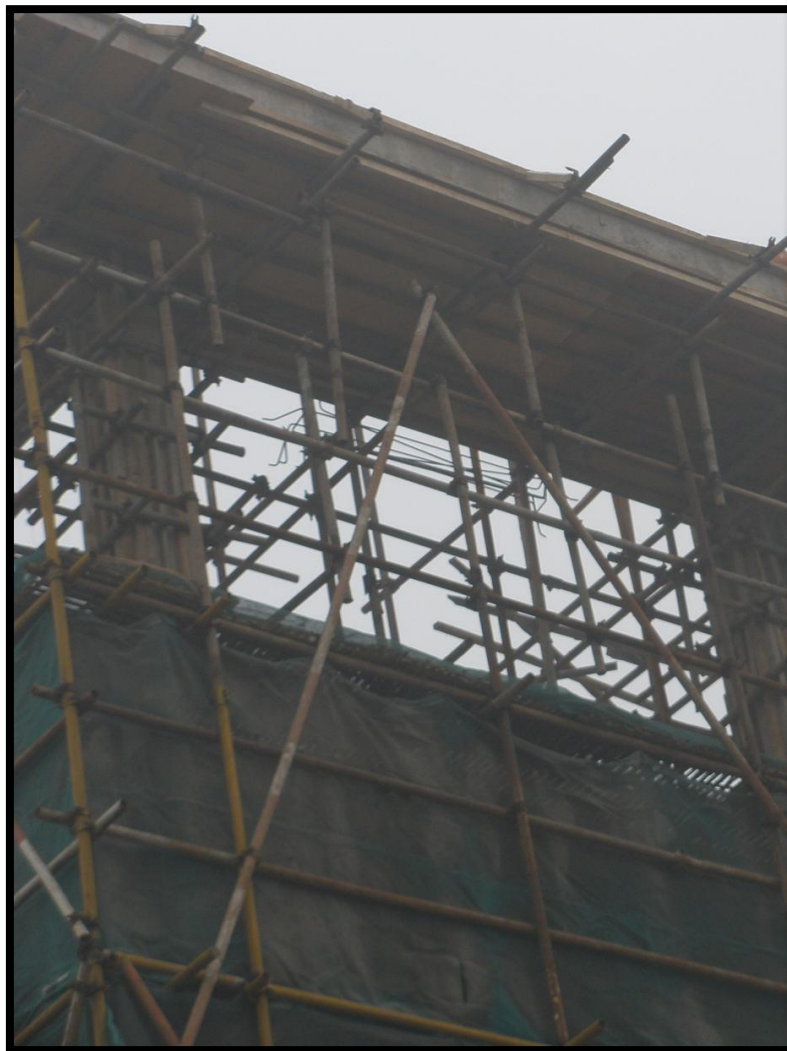
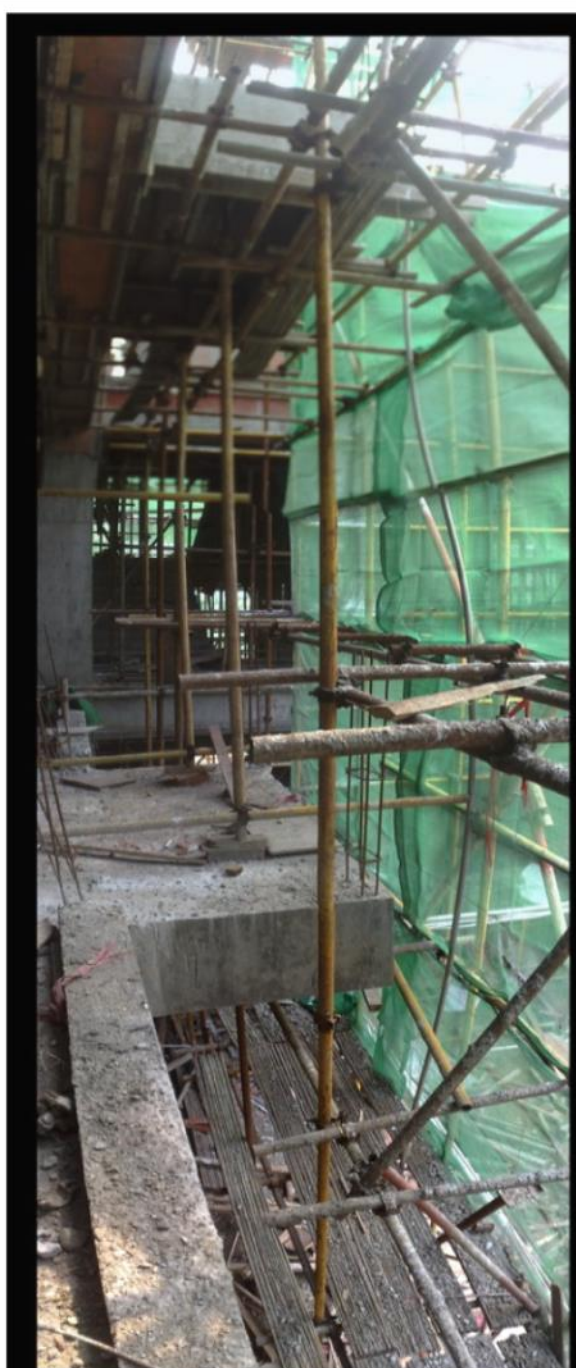
遇阳台处脚手架

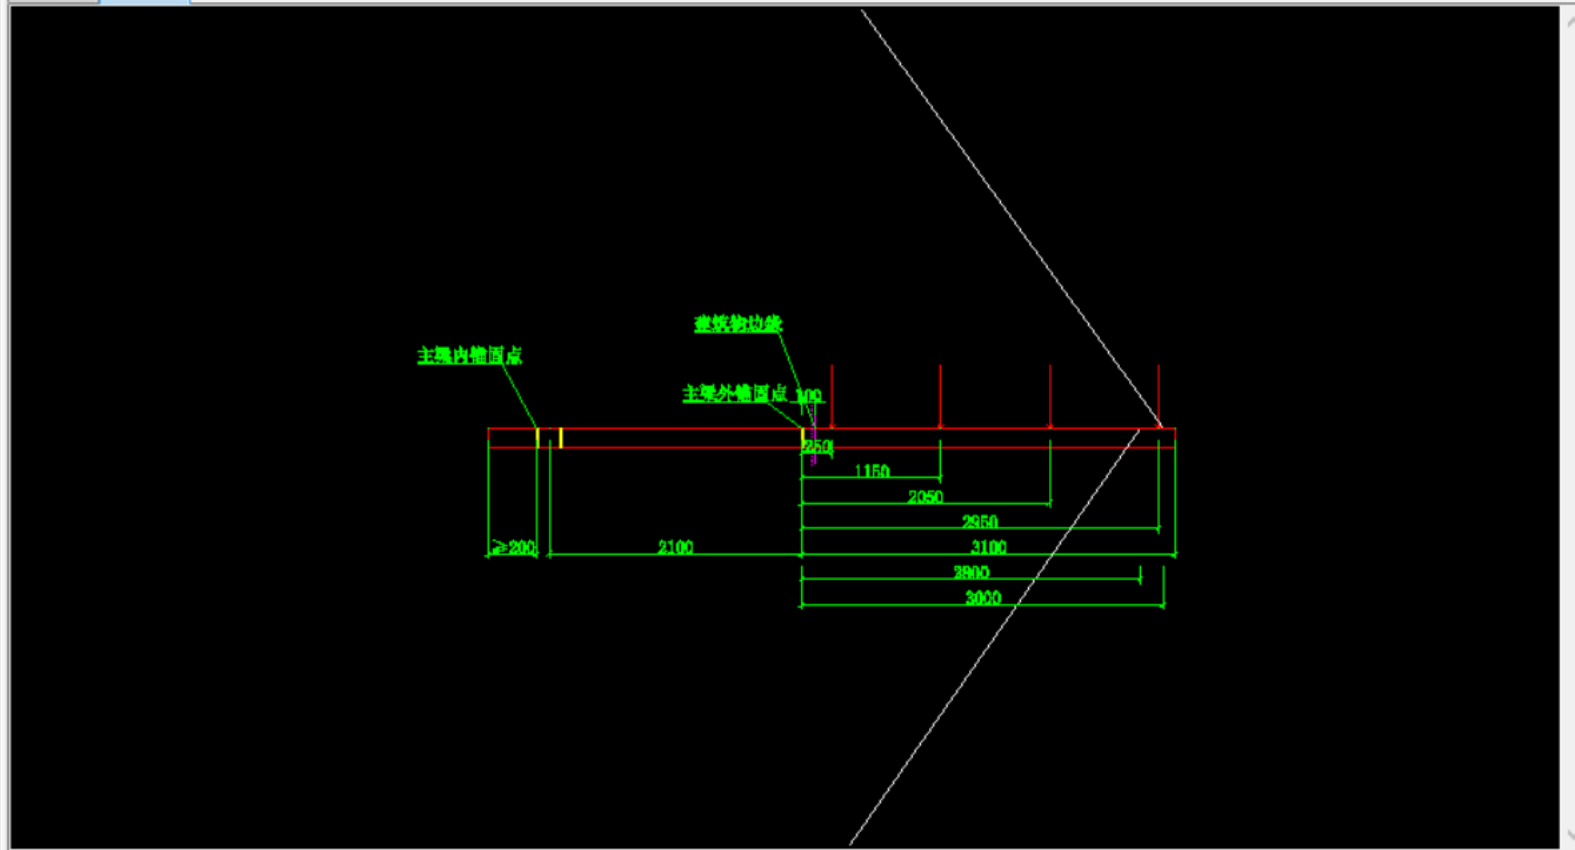
悬挑方式: 普通主梁悬挑

主梁离地高度(m): 15

主梁间距(mm): 1200

主梁建筑物外悬挑长度 L_{ex} (mm): 3100

主梁建筑物内锚固长度 L_m (mm): 2100

序号	支撑方式	距主梁外锚固点水平距离(mm)	支撑件上下固定点的垂直距离(mm)	支撑件上下固定点的水平距离(mm)	是否参与计算
1	下撑	2800	3300	2400	是
2	上拉	3000	3300	2500	否

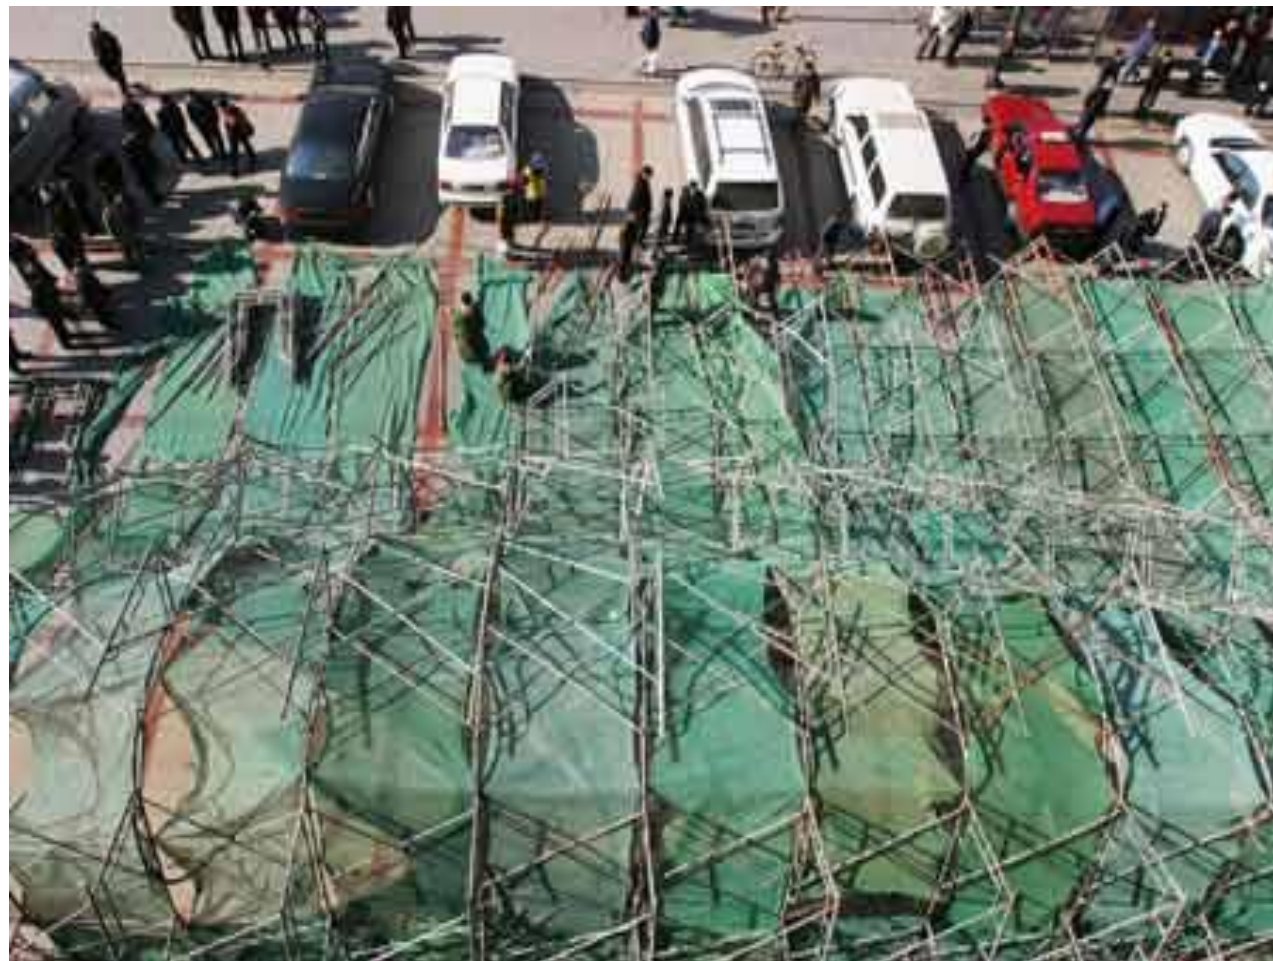
脚手架其他条件相同，仅拉结点的竖向间距由3.6m扩大为7.2m时，临界荷载会大幅下降，其下降值为33.88%。

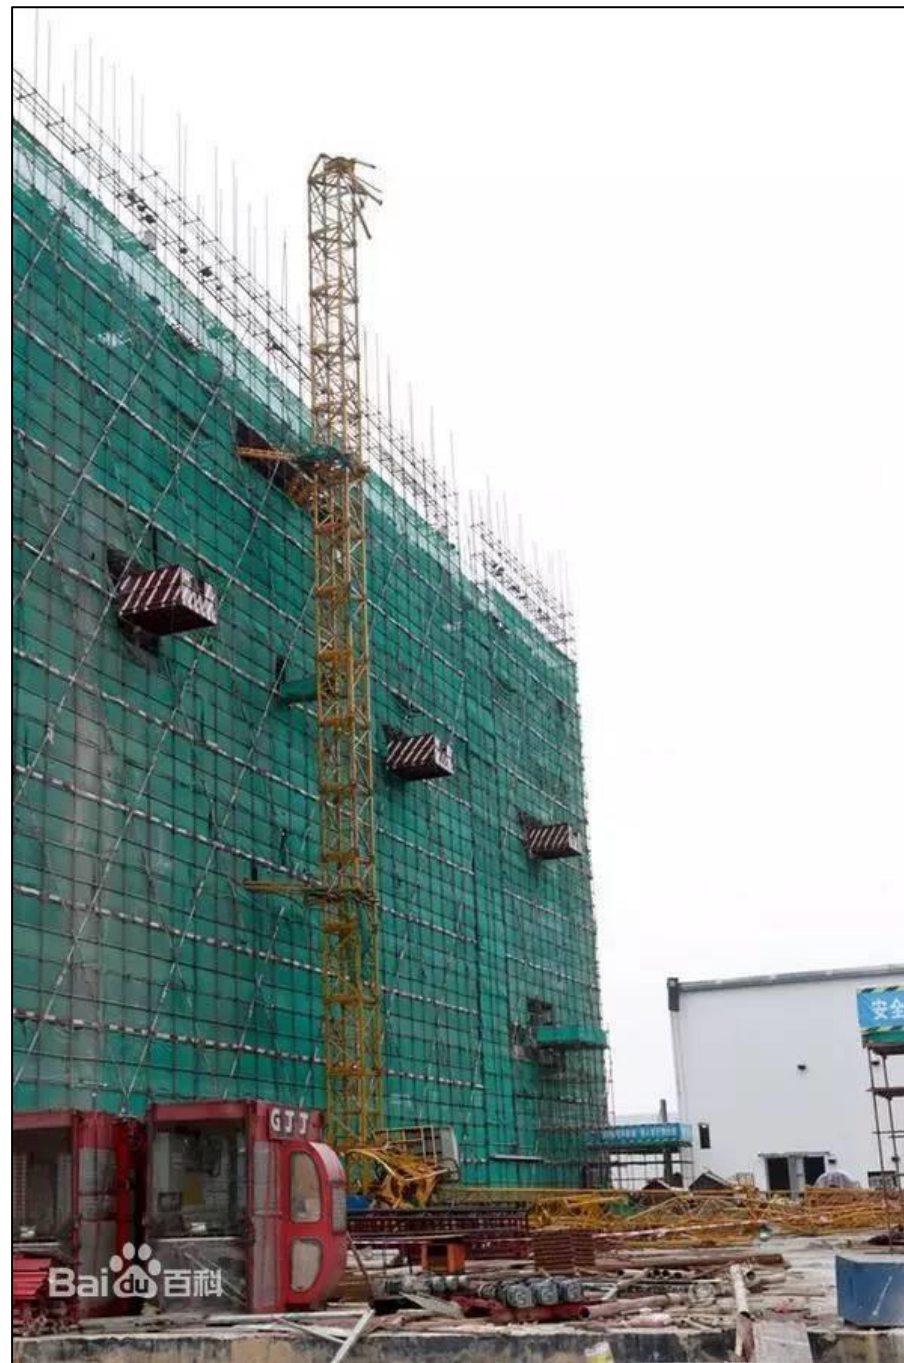
广东海珠7·22事故

2017年7月22日18时30分许，海珠区振兴大街16号中交集团南方总部基地B区项目发生一起塔吊倾斜倒塌事故，事故造成7人死亡、2人重伤，直接经济损失847.73万元。

经调查认定，事故的直接原因是部分顶升工人违规饮酒后作业，未佩戴安全带；在塔吊右顶升销轴未插到正常工作位置，并处于非正常受力状态下，顶升人员继续进行塔吊顶升作业，顶升过程中顶升摆量内外腹板销轴孔发生严重的屈曲变形，右顶升爬梯首先从右顶升销轴端部滑落；右顶升销轴和右换步销轴同时失去对内塔身荷载的支承作用，塔身荷载连同冲击荷载全部由左爬梯与左顶升销轴和左换步销轴承担，最终导致内塔身滑落，塔臂发生翻转解体，塔吊倾覆坍塌。

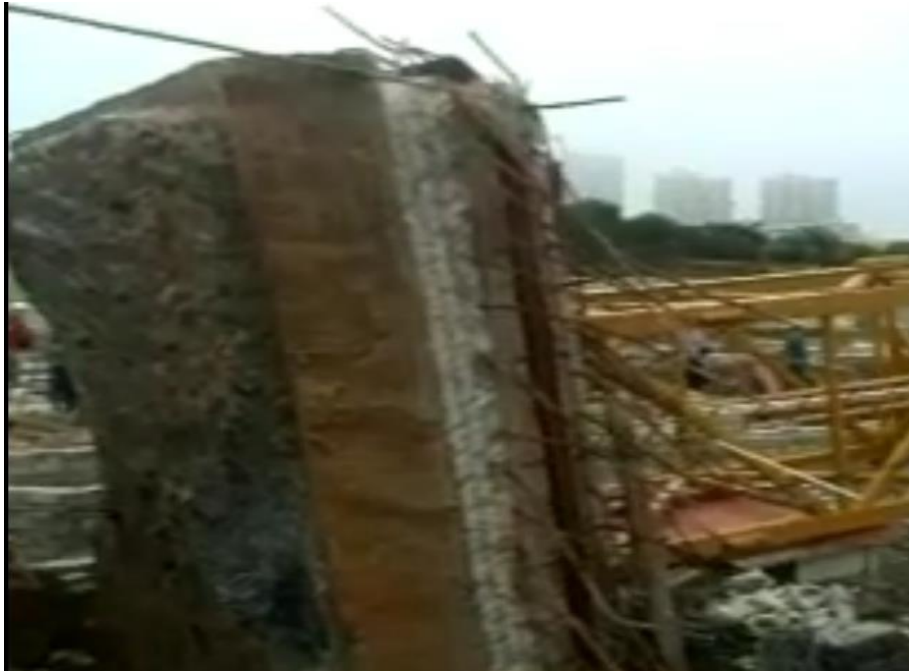
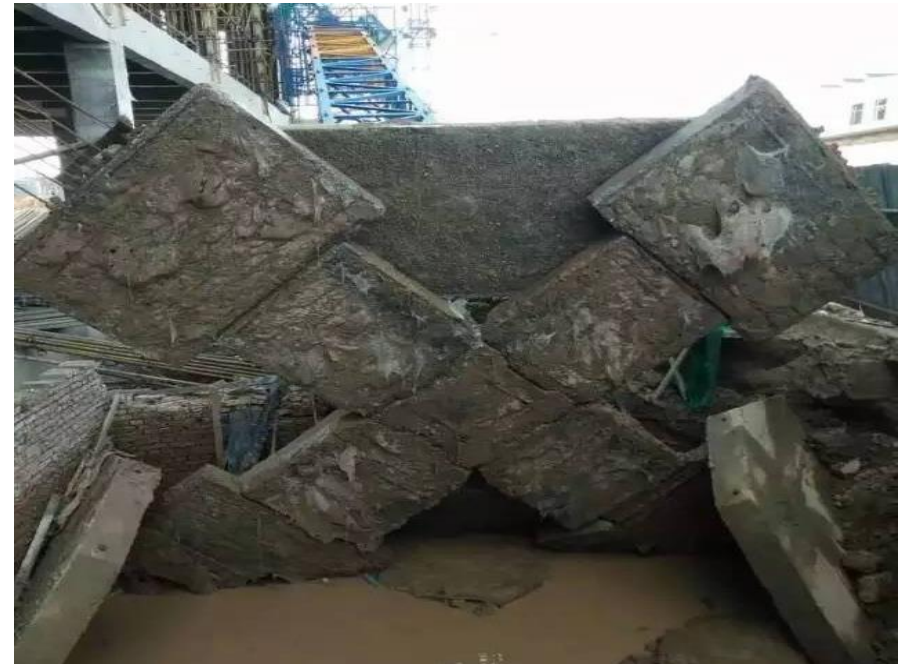
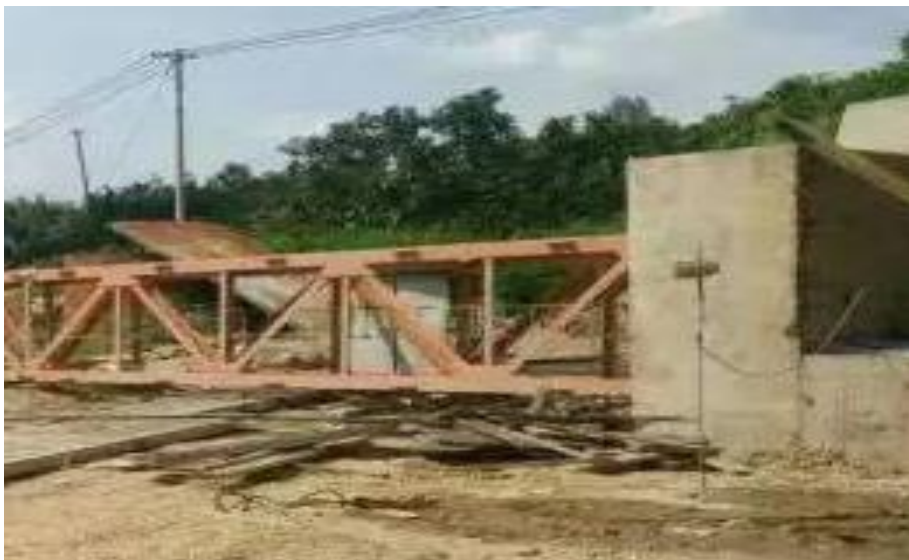
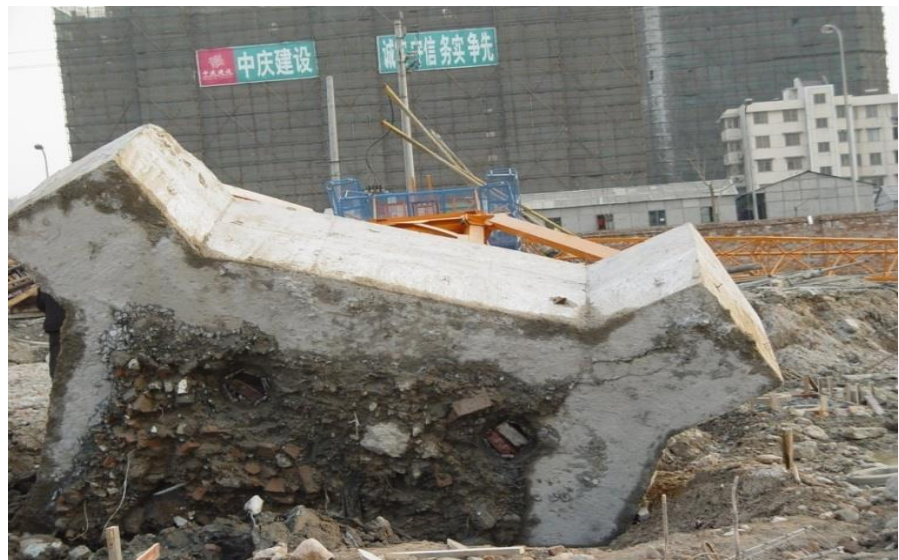
承台做小、整机倾覆

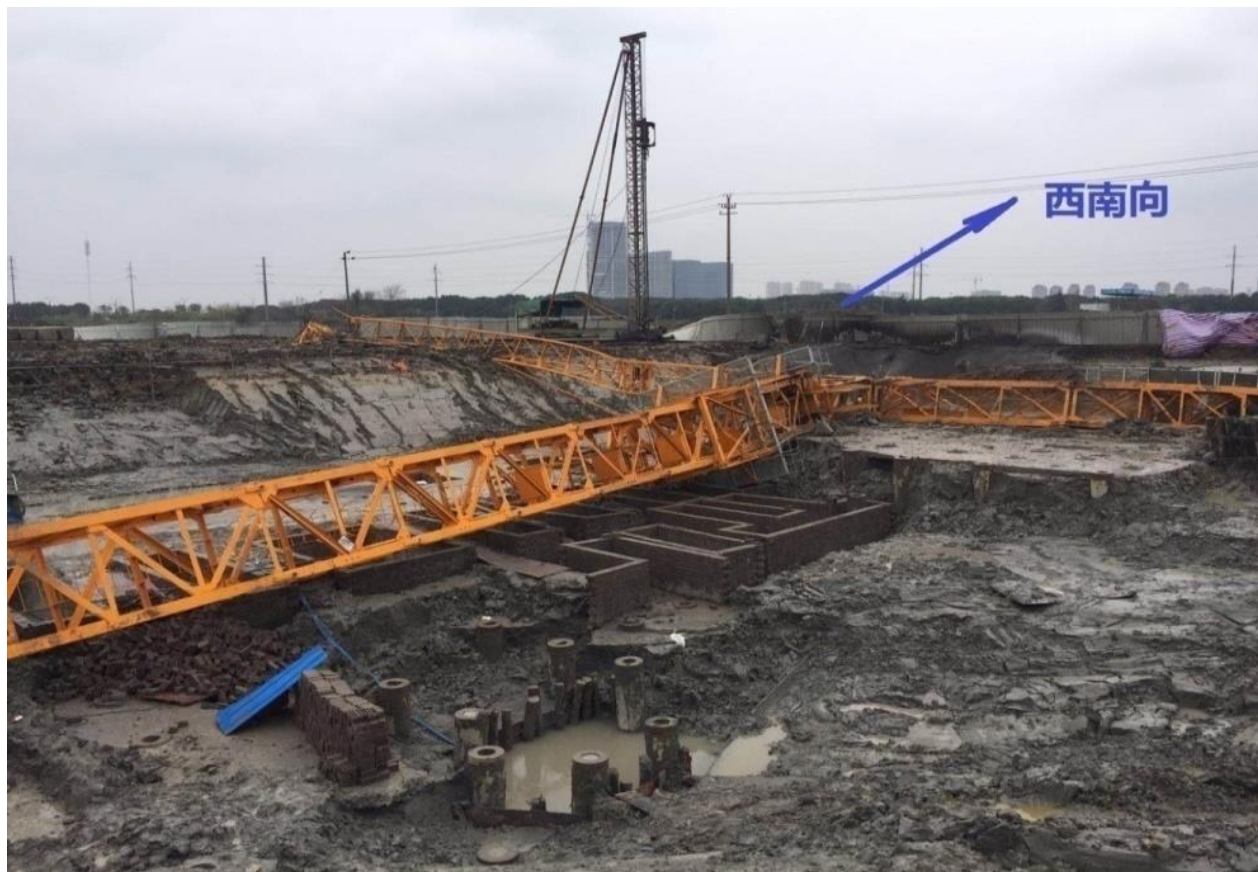
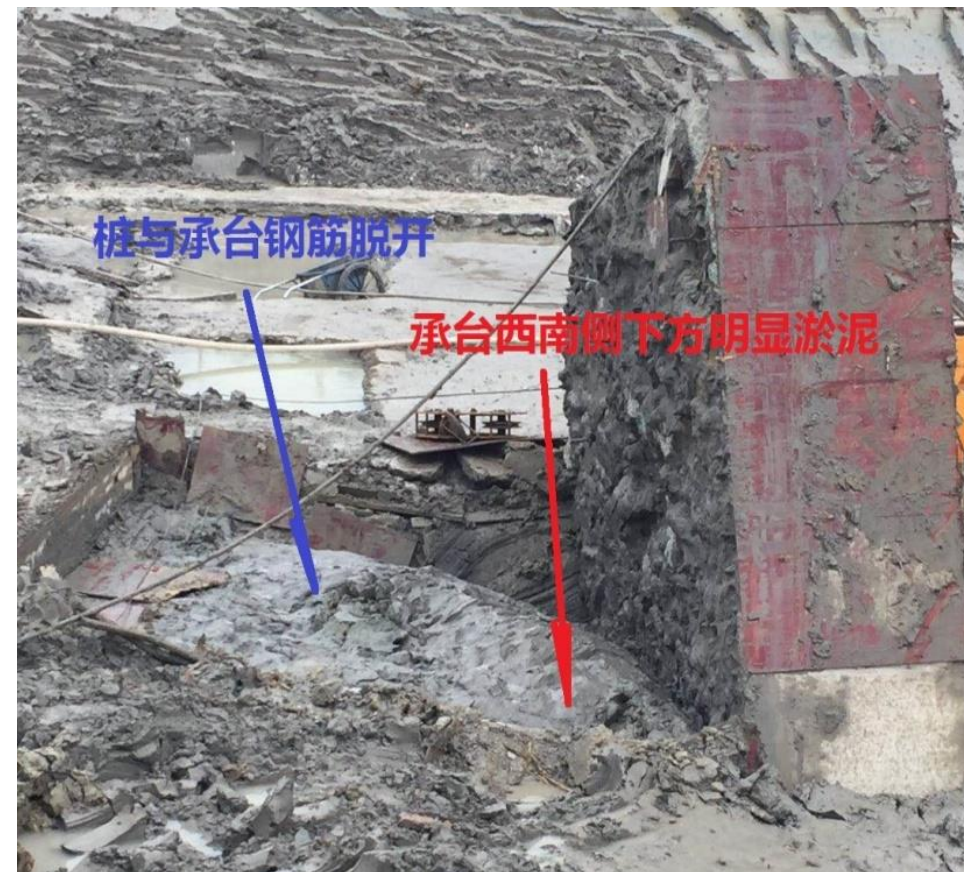
承台做小、桩承载力不足

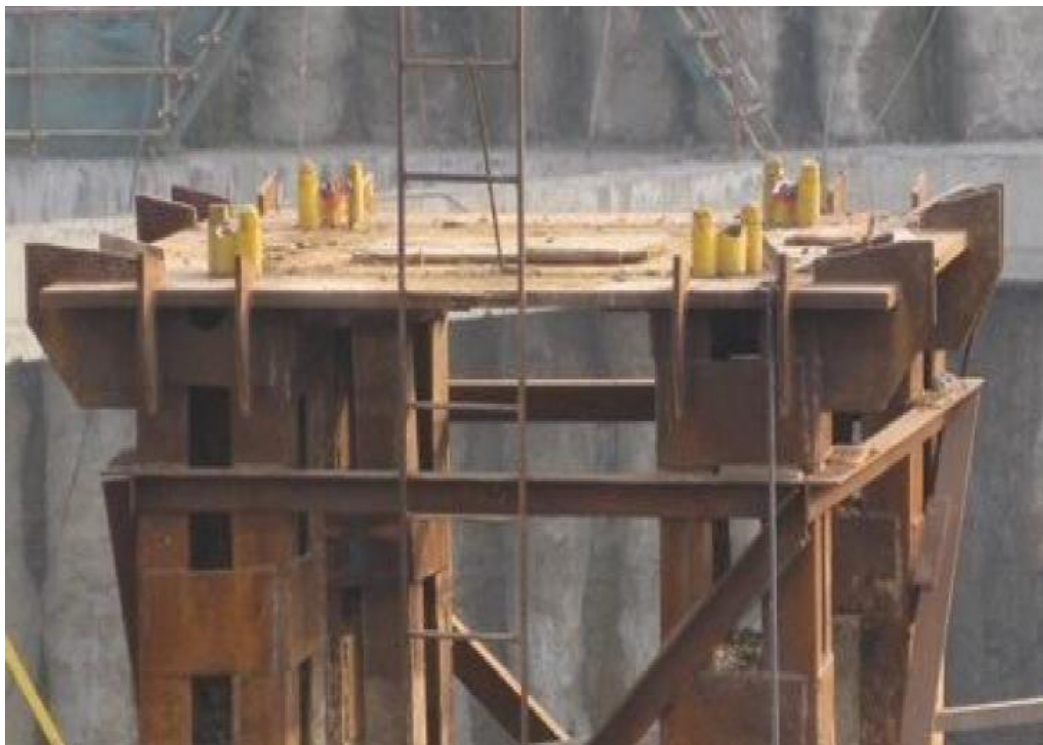
钢平台直接与出厂年限较长的标准节相连，塔机受冲击后标准节连接处全部断裂。

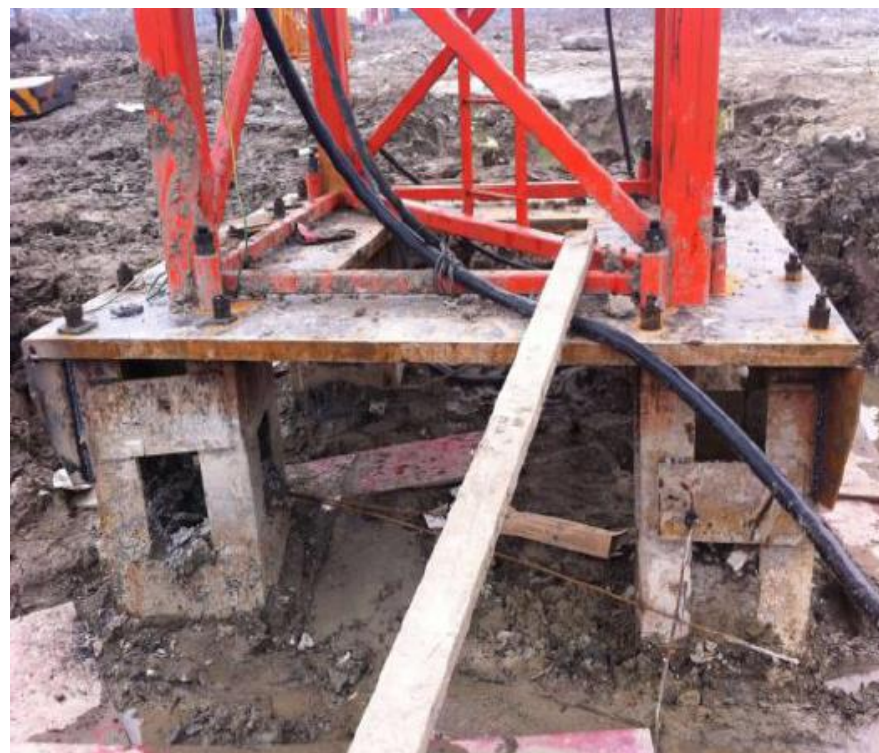
连接处的结构刚度严重突变

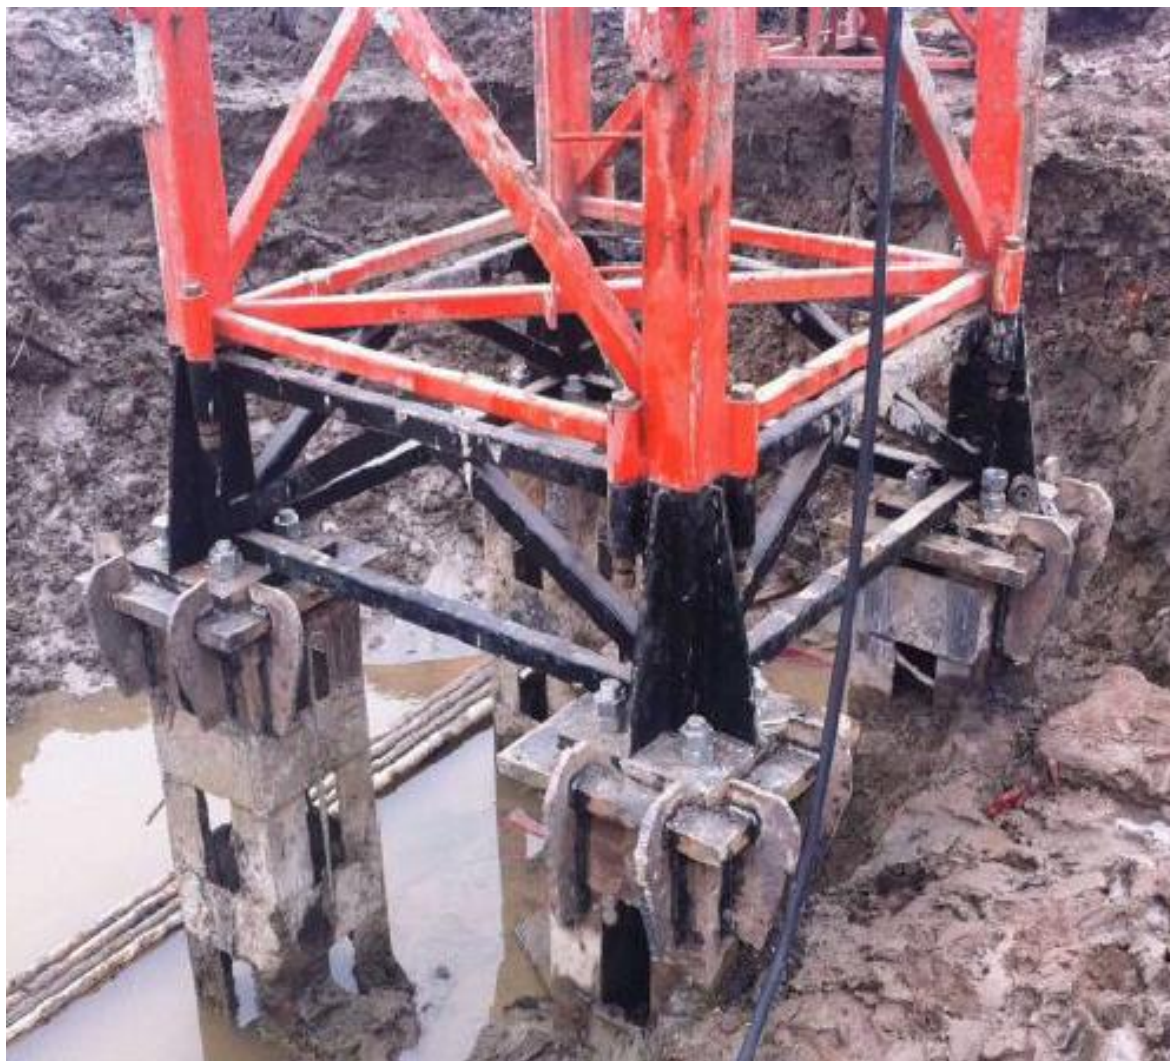
- **原厂定制过渡节，使过渡节的刚度逐渐平缓变化，上下两个连接面的截面性质分别与钢平台和标准节相适应，有效减小应力集中现象。使用标准节的使用工况与设计工况一致，不降低标准节的使用寿命。**

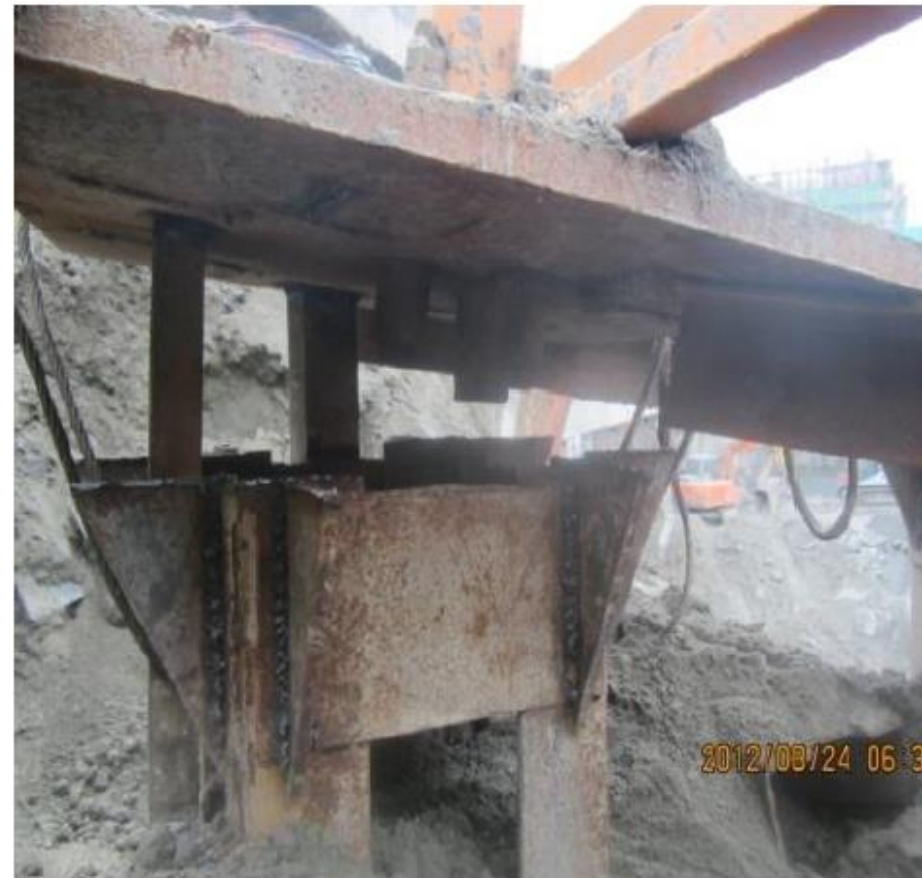
全部仰焊缝几乎全部为虚焊案例

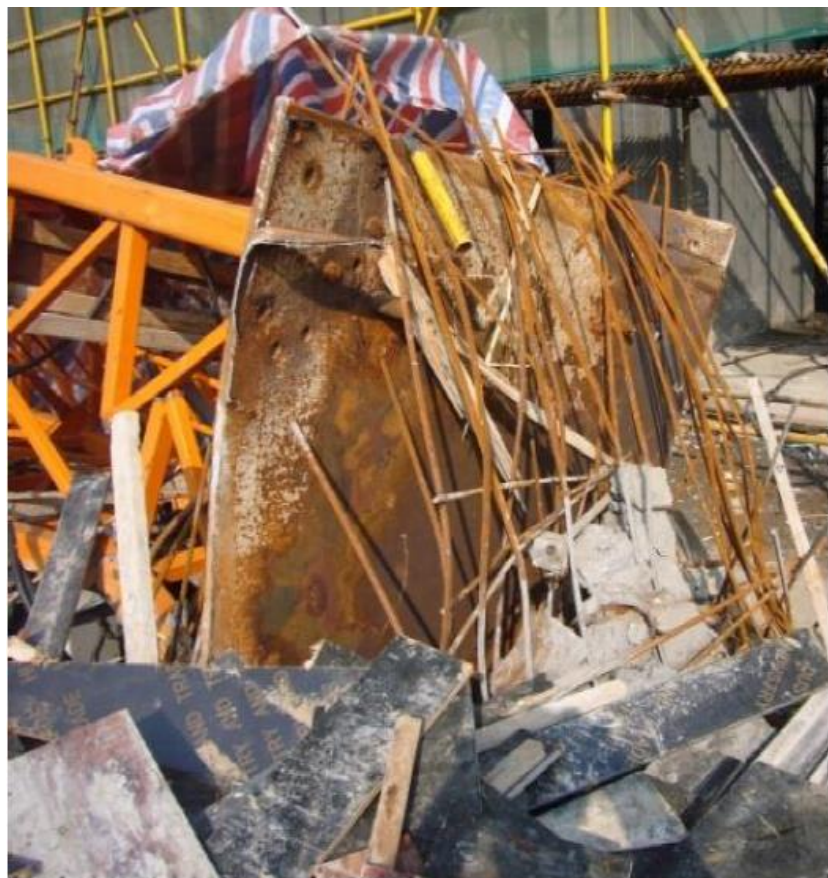
钢平台与格构柱的焊接未设加筋板，且全部焊缝几乎都为虚焊的事故案例
