山东省“消除事故隐患，筑牢安全防线”

网络公益讲座

《危险性较大的分部分项工程解读及典型安全事故分析》

- **第一章 全国建筑施工安全形势分析**
- **第二章 建筑施工安全事故相关理论**
- **第三章 模板工程安全事故案例分析**
- **第四章 非常规工程模板搭设经验交流**
- **第五章 脚手架工程安全事故案例分析**
- **第六章 施工机械安全事故案例分析**
- **第七章 常见错误经验解析**

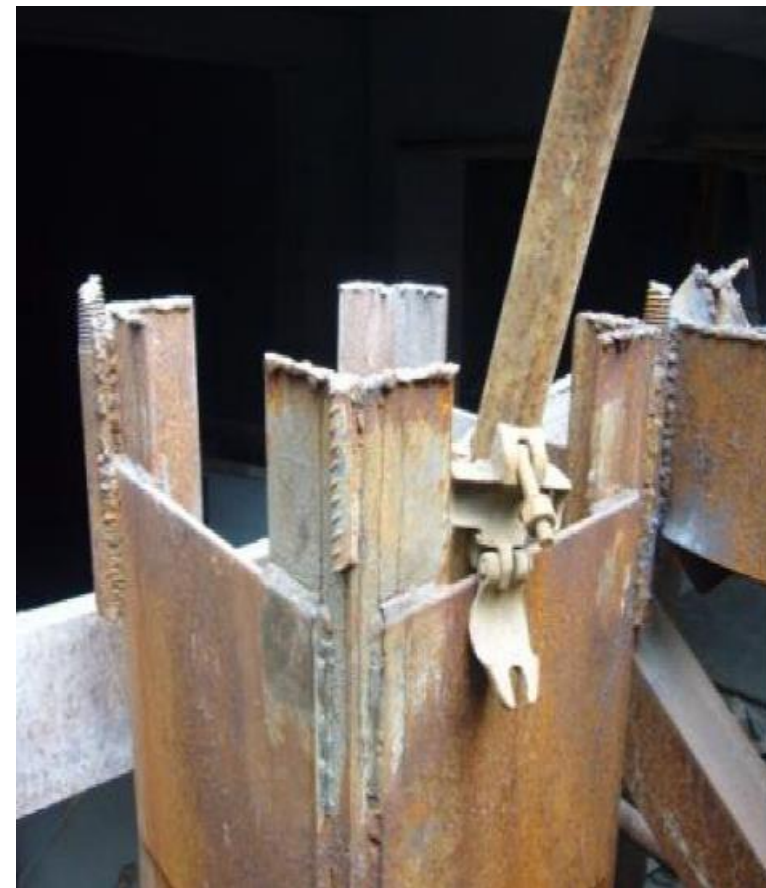
大面积陈旧裂缝致倒塔

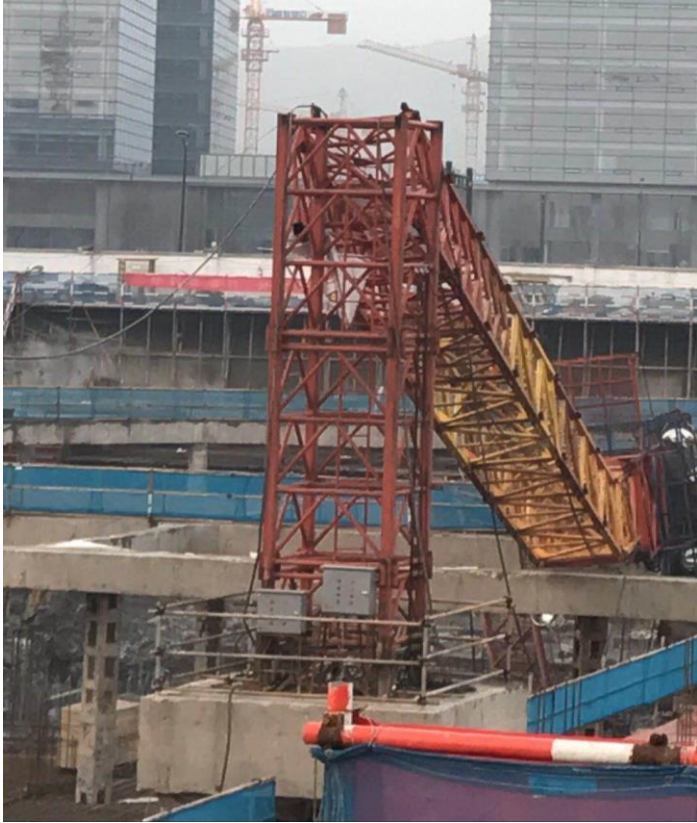
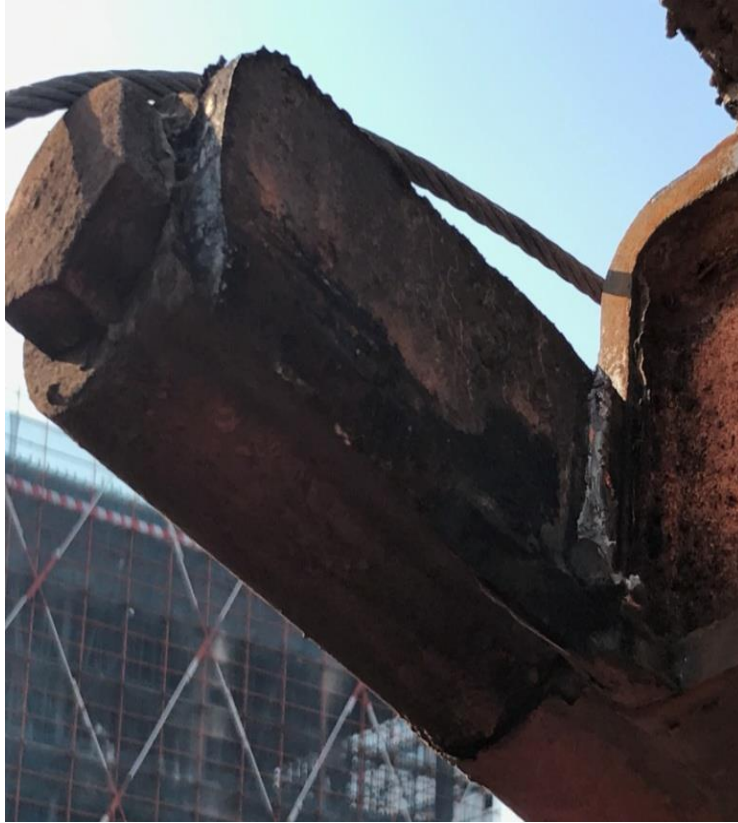
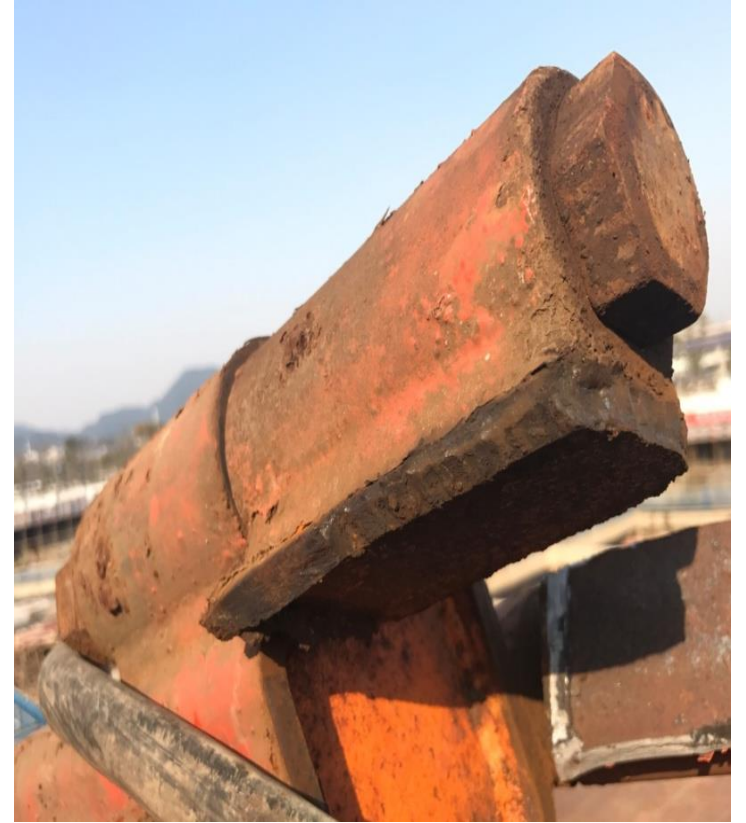
老旧塔机受冲击倒塔

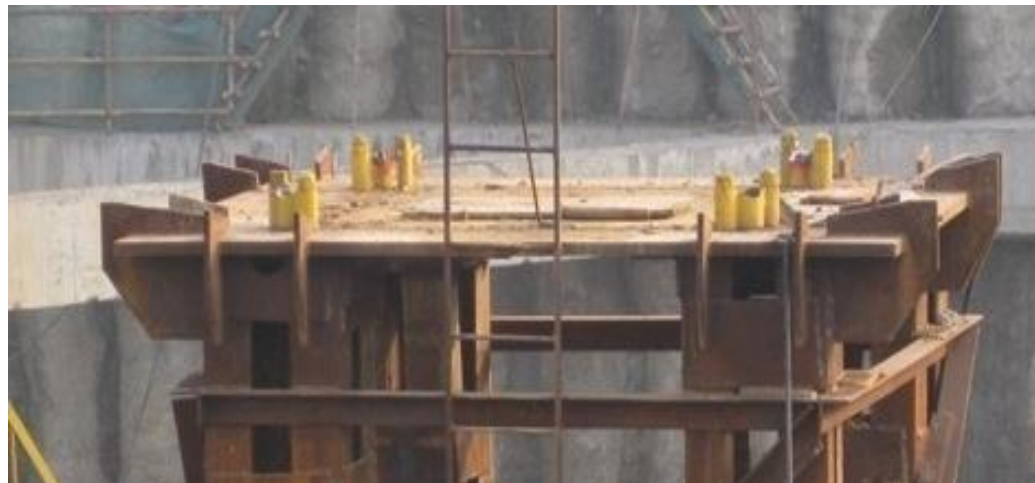
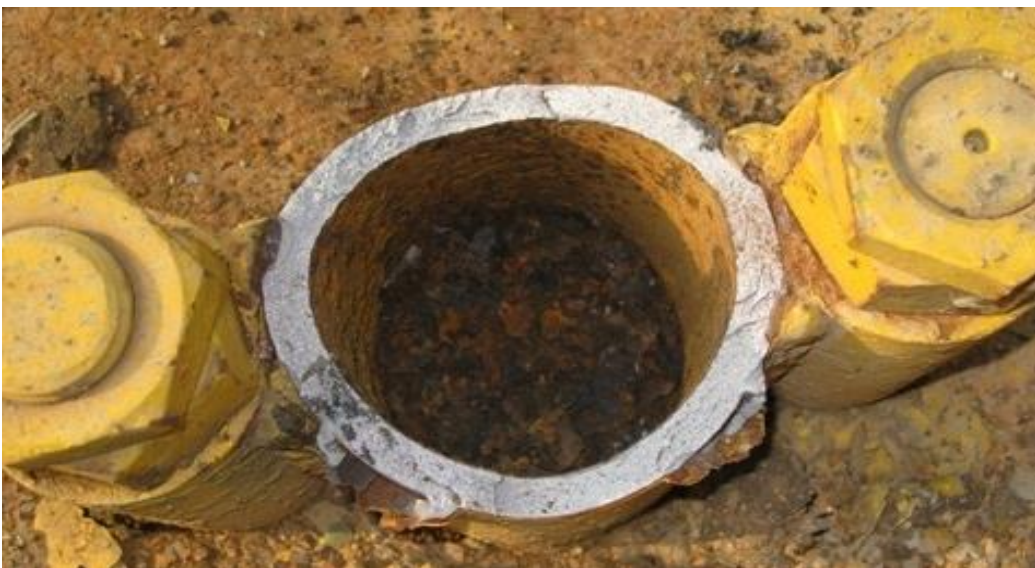
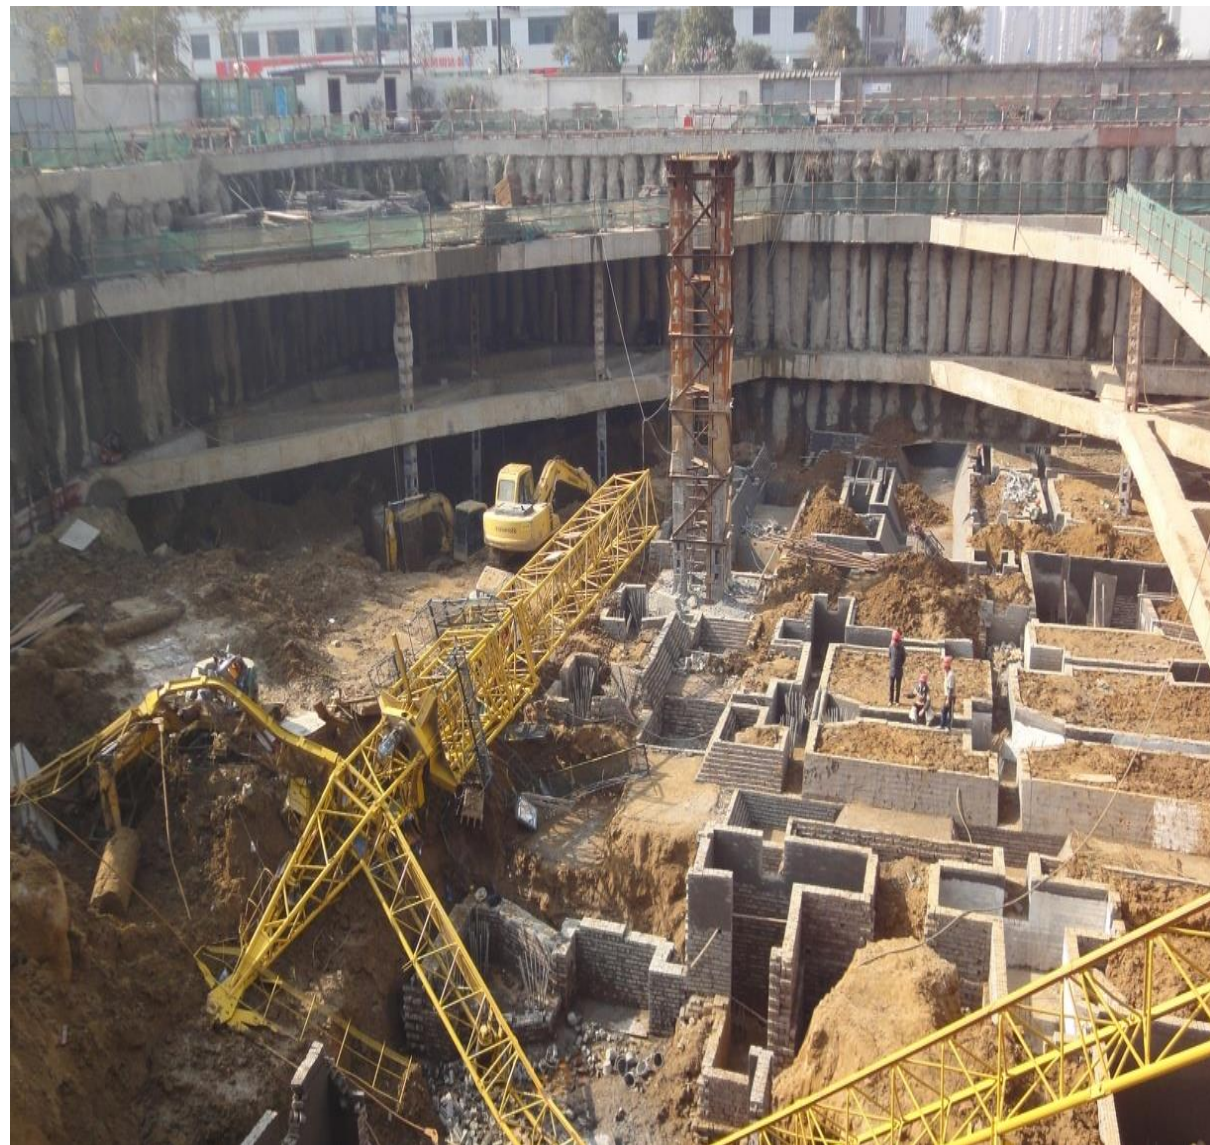
非主流厂塔机制造缺陷倒塔

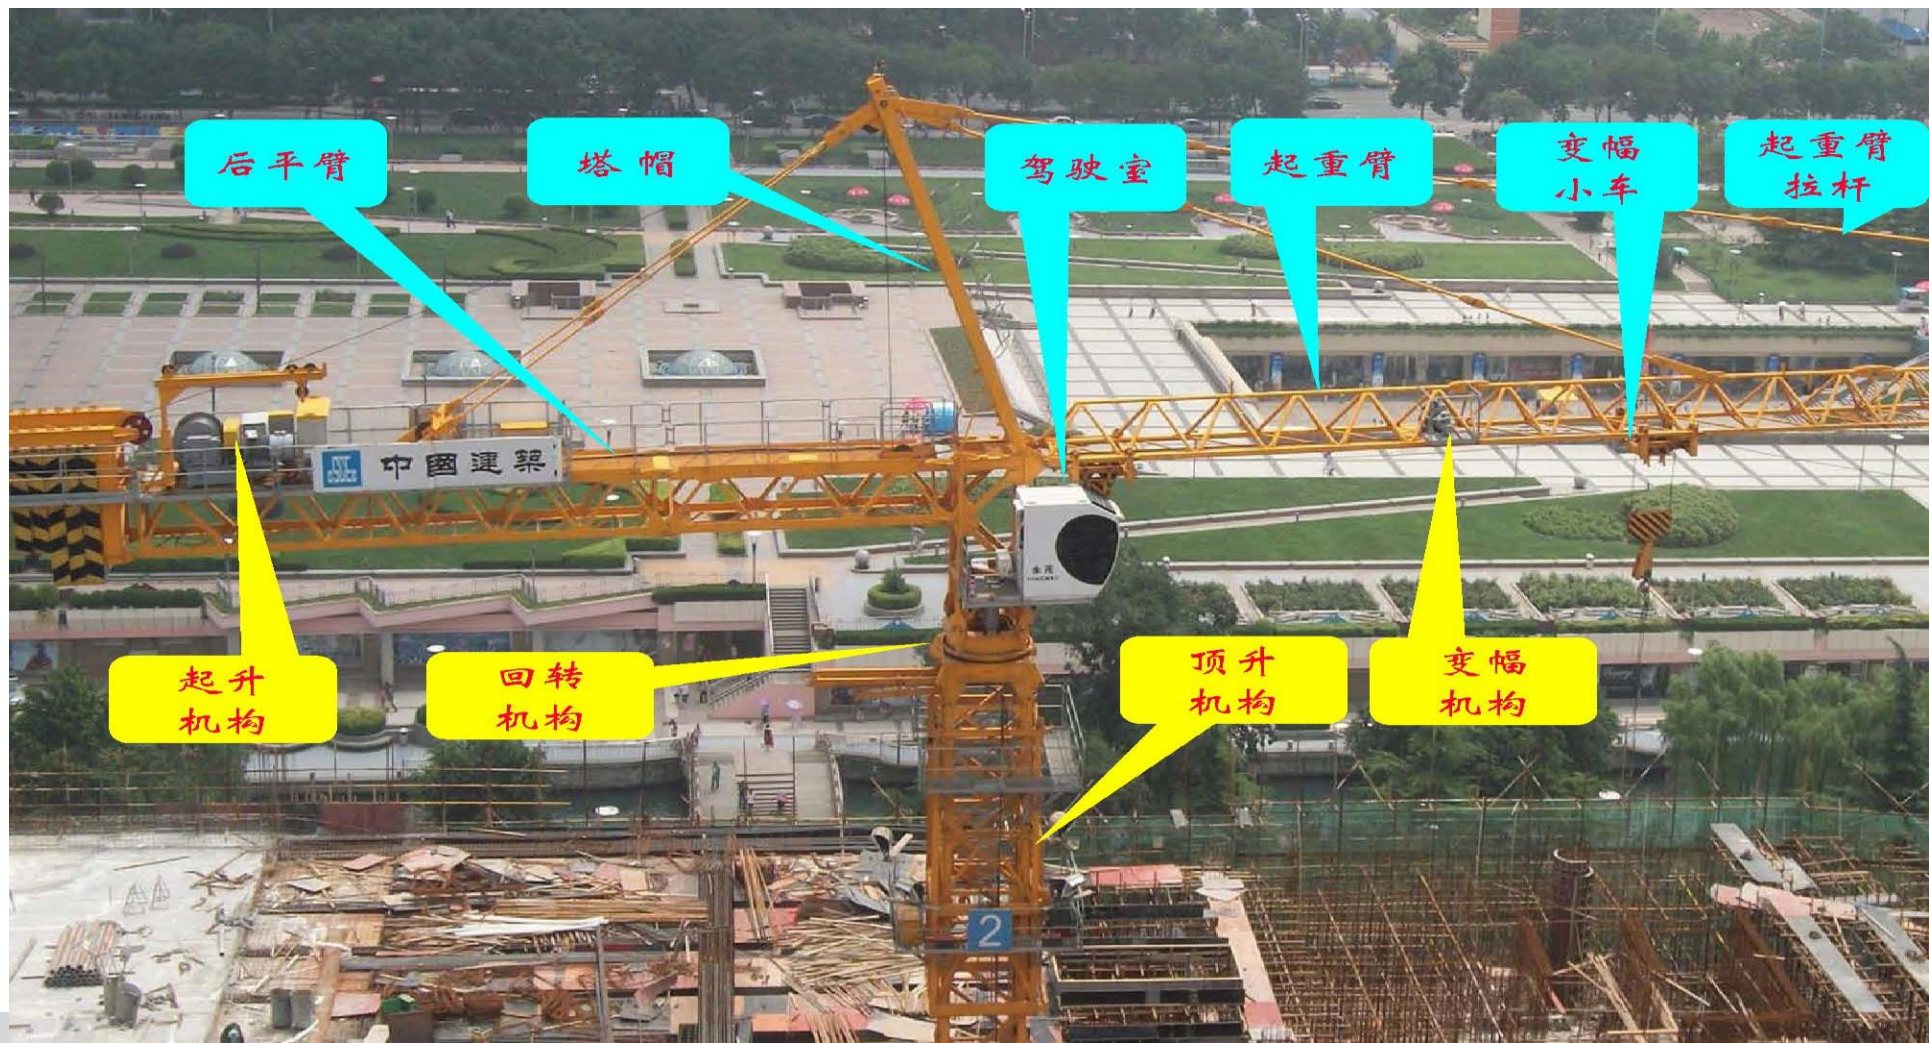
结构及连接部位的检查

结构部位由基础节、标准节、外套架、上下回转总成、驾驶室、起重臂、平衡臂、塔帽，连接形式分为：销轴连接和螺栓连接两种形式。

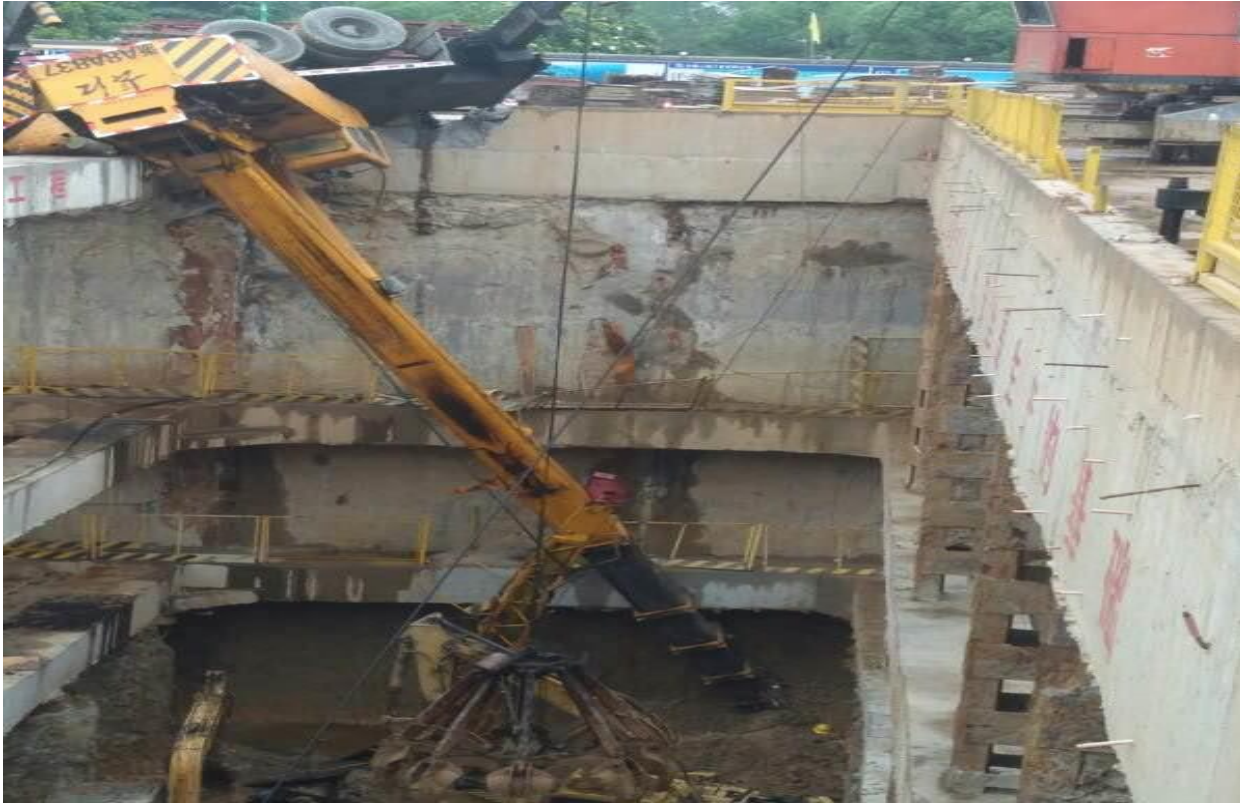
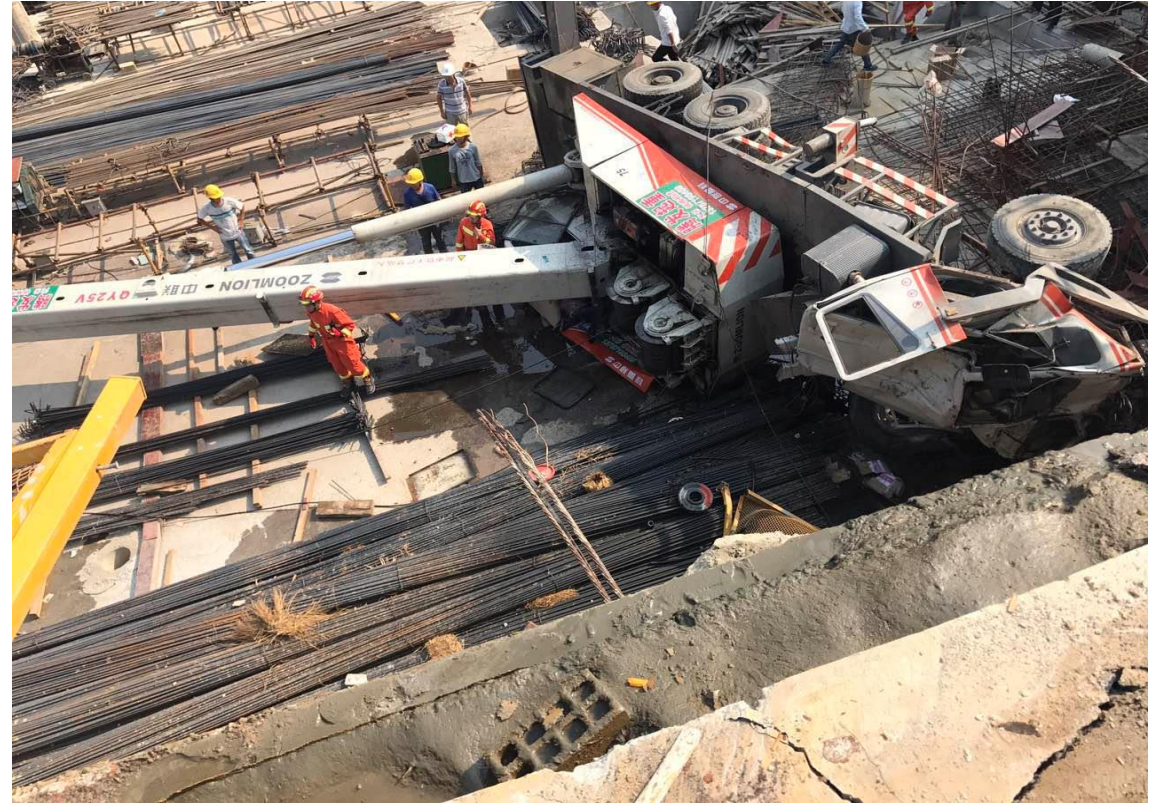
- **地承载力复核确认。汽车起重机站位和行驶区域面的地面平整度及承载力，应经计算确认。特别是负载率较高的工况作业时的检查、观察。**

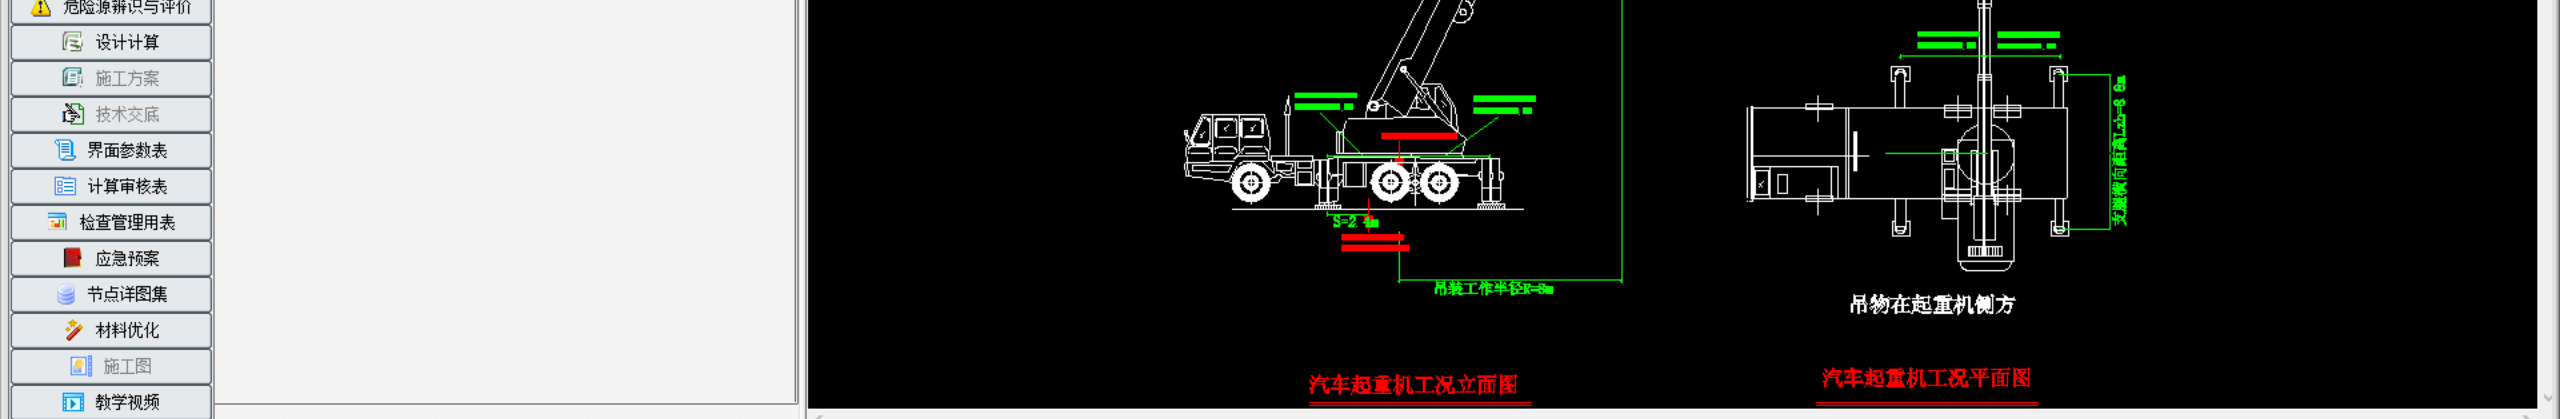
基本参数 | **支撑参数**

地下室顶板承况: 支撑工作状态的汽

顶板作为支撑工作状态的汽车起重机时混凝土是否达到设计强度: 是

是否设置回顶支撑: 设置回顶支撑

回顶支撑类型: 钢管脚手架支撑

回顶支撑计算原理: 根据刚度分配原则, 各层楼板及支撑井

汽车起重机

汽车起重机整机自重G(吨): 41

转台以上部重Gz(包含吊臂和自配重)(吨): 23

最大吊重Gw(吨): 8

旋转中心距前支腿距离Lq (m): 5.2

旋转中心距后支腿距离Lh (m): 3.6

支腿横向距离Lzh (m): 8.8

吊装工作半径R(m): 8
