《山东省建筑施工安全公益讲座暨安全生产示范工地观摩活动》

危险性较大分部分项工程安全专项方案编制重点、要点解析

杭州品茗安控信息技术股份有限公司

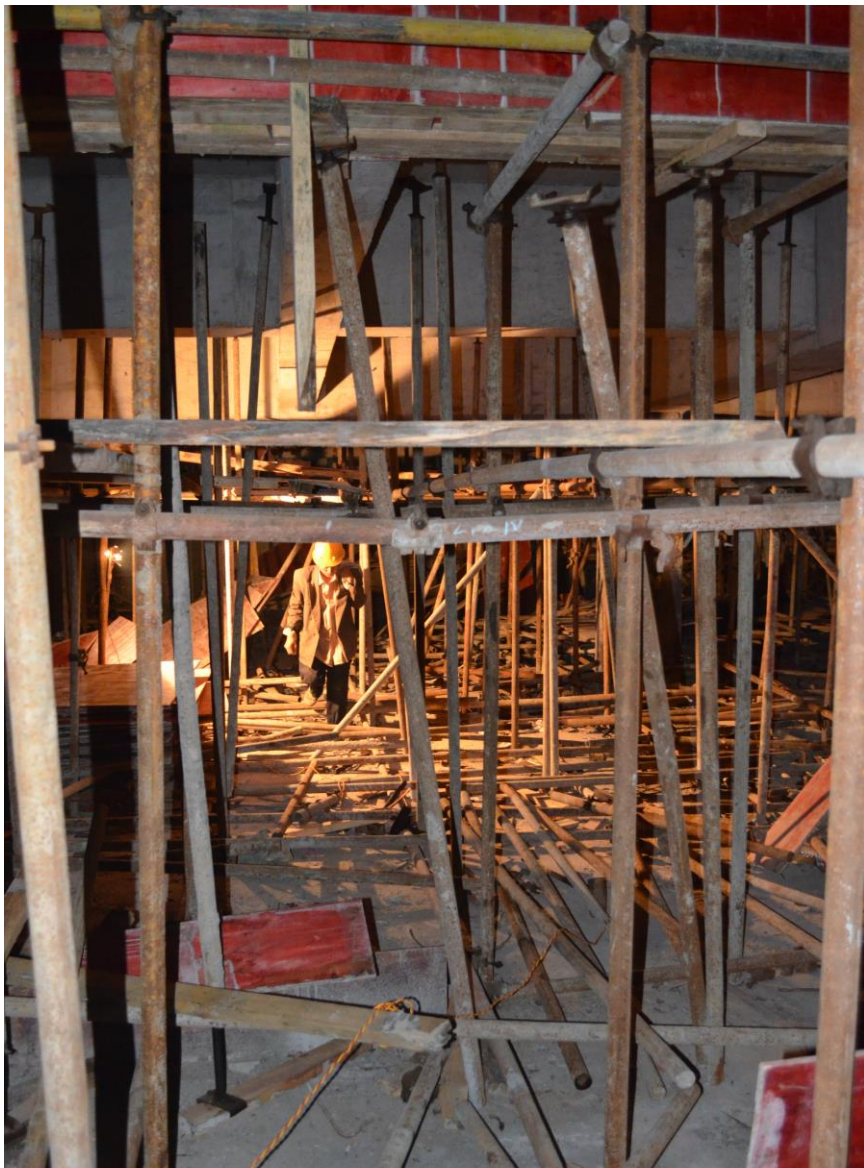
1某工程：
最大跨度
18m，最大梁
高2.2m。抢
工期，事先
没有高支模
专项方案，
由班组自行
搭设！

班组凭经验搭设

五个专家看了现场：
认为安全隐患很严重，
拒绝论证、签字！

为抢工期，施工总包
方组织五个加固小组，
加固一天，**支架内部无
法加固。**

强行浇筑混凝土，导
致**大梁底立杆严重弯曲
、下挠变形**，侥幸完成
浇筑。

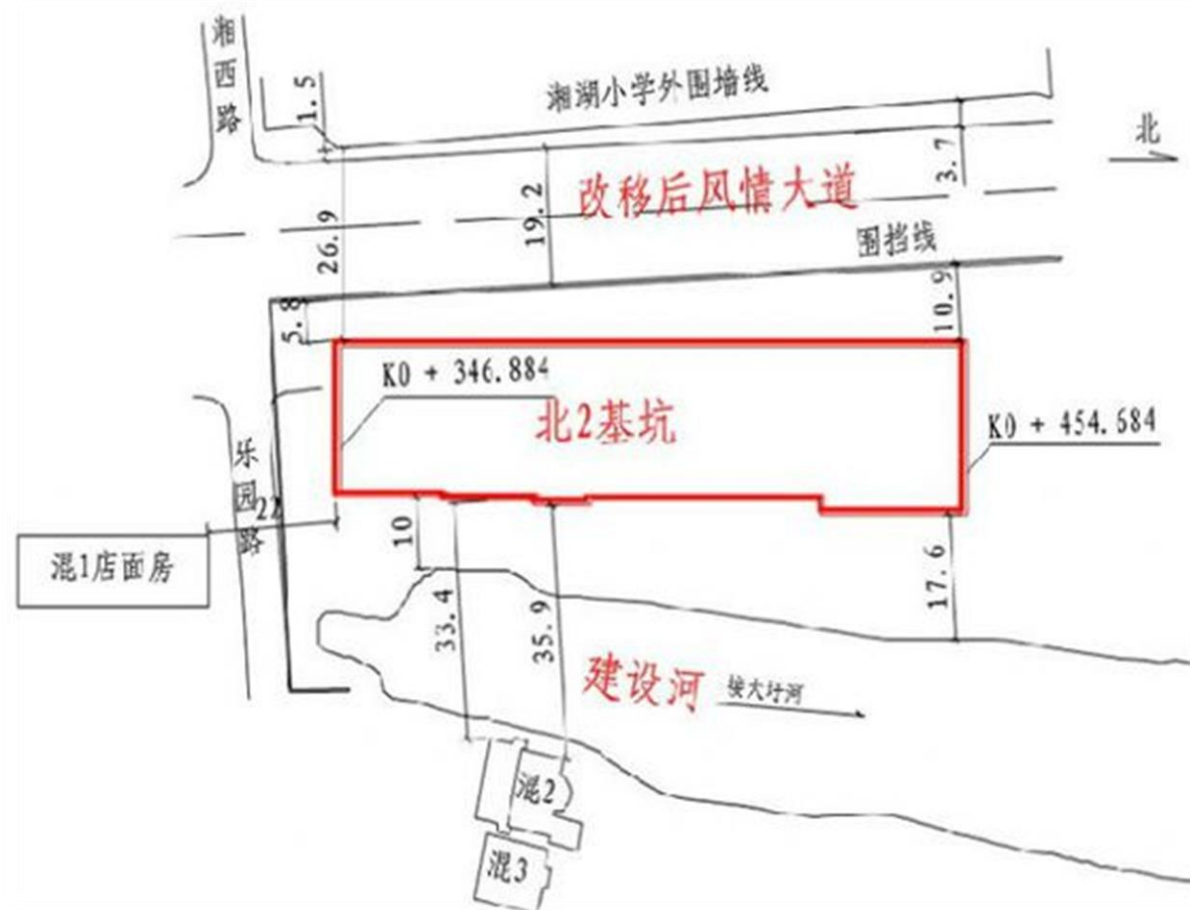
杭州地铁1号线湘湖站北2基坑，长107.8m，宽21m，开挖深度15.7~16.3m。设计采用800mm厚地下**连续墙结合四道**（端头井范围局部**五道**）**Φ609钢管支撑的围护方案**。地下连续墙深度分别为31.5m~34.5m。基坑西侧紧临大道，交通繁忙，重载车辆多，道路下有较多市政管线穿过，东侧有一河道。

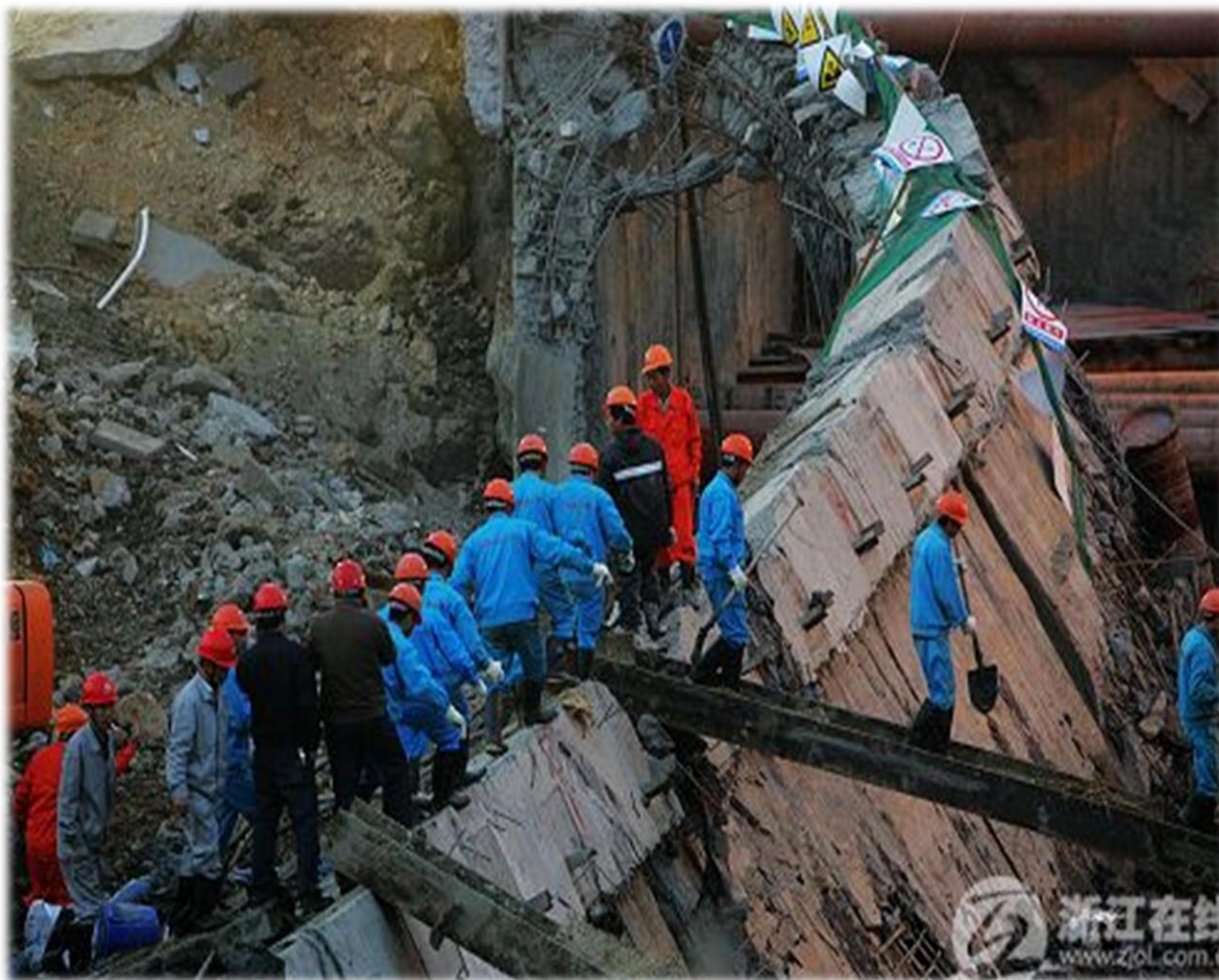
事故经过:

首先西侧中部地下连续墙横向断裂并倒塌，倒塌长度约75m，墙体横向断裂处最大位移约7.5m，东侧地下连续墙也产生严重位移，最大位移约3.5m。由于大量淤泥涌入坑内，风情大道随后出现塌陷，最大深度约6.5m。地面塌陷导致地下污水等管道破裂、河水倒灌造成基坑和地面塌陷处进水，基坑内最大水深约9m。

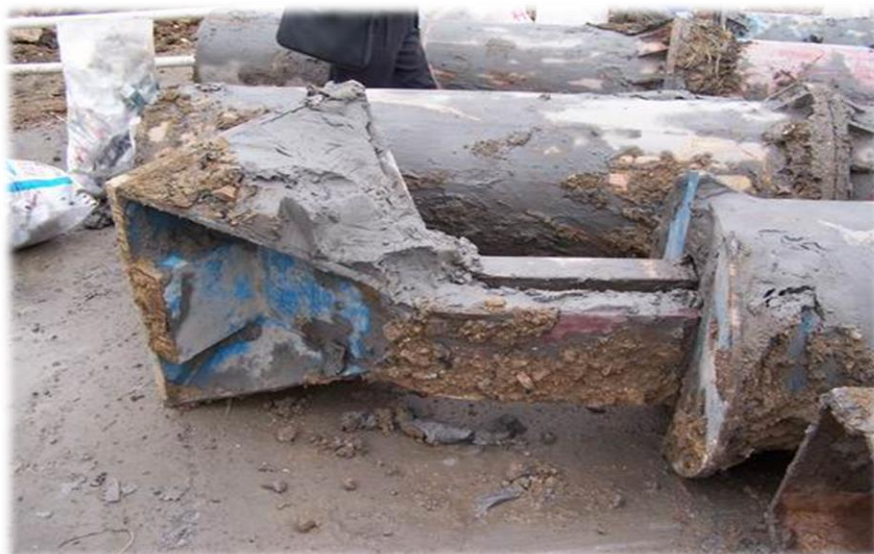
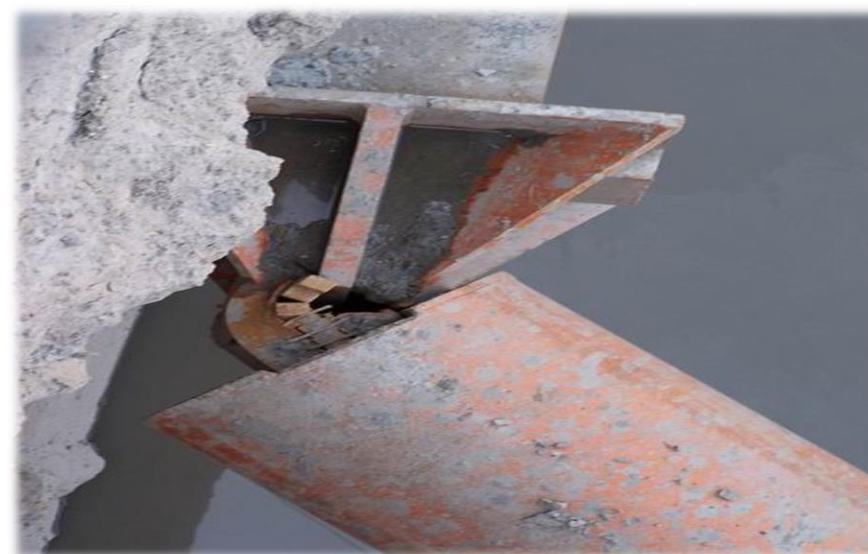
③现场钢支撑活络头节点承载力明显低于钢管承载力

现场钢支撑体系的破坏状态表明：大部分破坏均为该节点破坏，充分说明该**伸缩节点不满足与钢管等强度、等刚度的连接要求。**

- 土方开挖应按设计方案严格执行分层、分段开挖，严禁“超挖”。
- 开挖后及时施工支撑防护，支撑防护未起作用前严禁向下开挖。
- 支撑钢管如果使用伸缩节，则必须保证伸缩节安装后的刚度、强度不能低于原钢管。
- 要根据设计方案在系梁搁置处，将钢支撑采用槽钢有效固定，以减小钢支撑的计算长度及弯曲度。
- 系梁如果设计有剪刀撑，必须按设计方案设置剪刀撑，以提高支撑体系的总体稳定性。
- 要按设计标高、轴线安装支撑，偏差大容易导致支撑钢管受力不均匀和产生附加弯矩。
- 钢管支撑与地连墙预埋件要有效连接，在偶发冲击荷载或地下连续墙异常变形情况下能起到支撑功能。

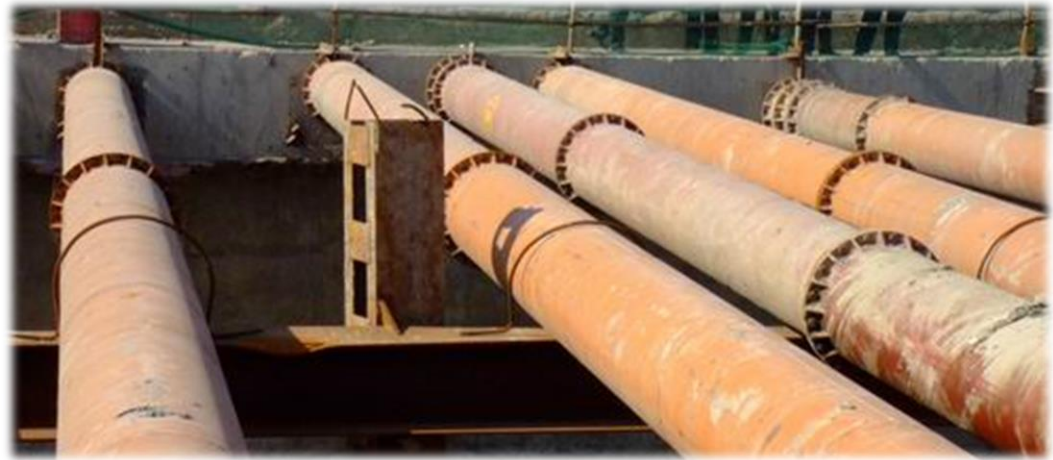
④ 钢管支撑与工字钢系梁的连接不满足设计要求

设计要求钢管支撑在系梁搁置处，需采用槽钢有效固定，实际情况**部分采用钢筋（有的已脱开）固定、部分没有任何固定措施**，这使得钢管计算长度大大增加，钢管弯曲现象不同程度存在，最大弯曲值达**11.76cm**，由于**偏心受压**降低了钢管支撑的承载力。

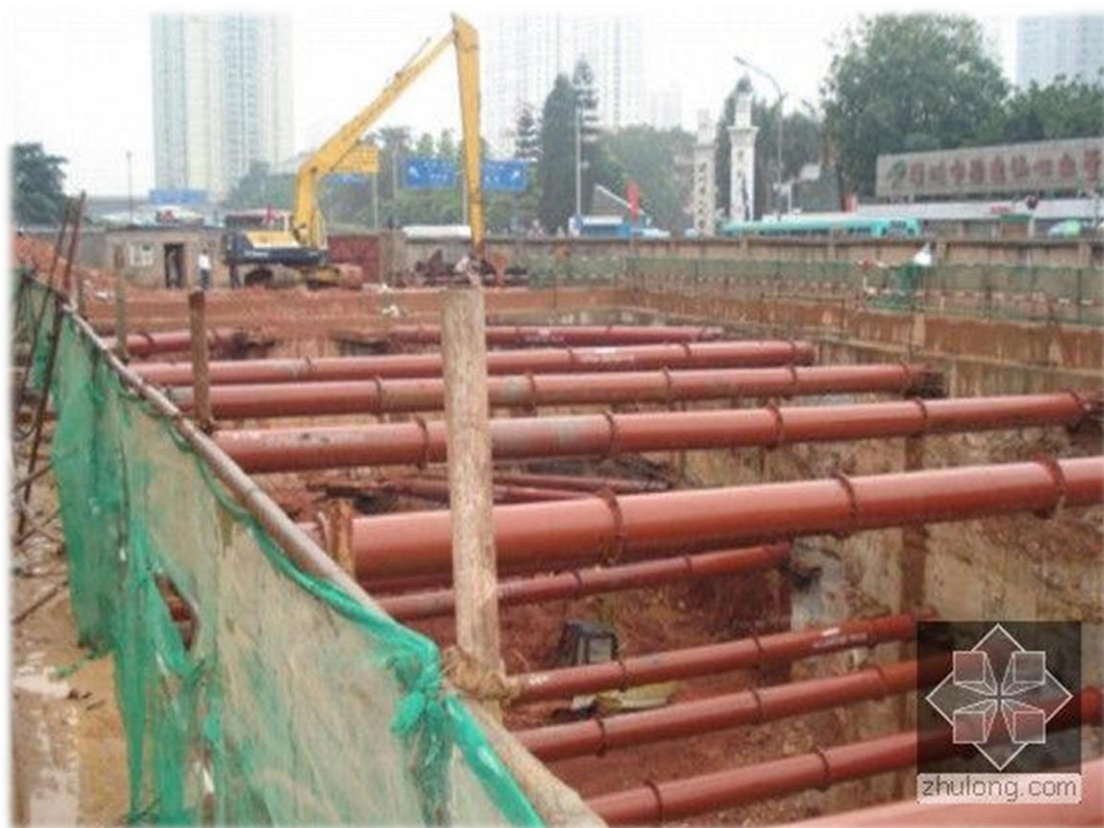
⑤钢立柱之间也未按设计要求设置剪刀撑
设计要求系梁垂直方向每隔三跨设一道剪刀撑，边跨应设置，实际情况未设，降低了支撑体系的总体稳定性。

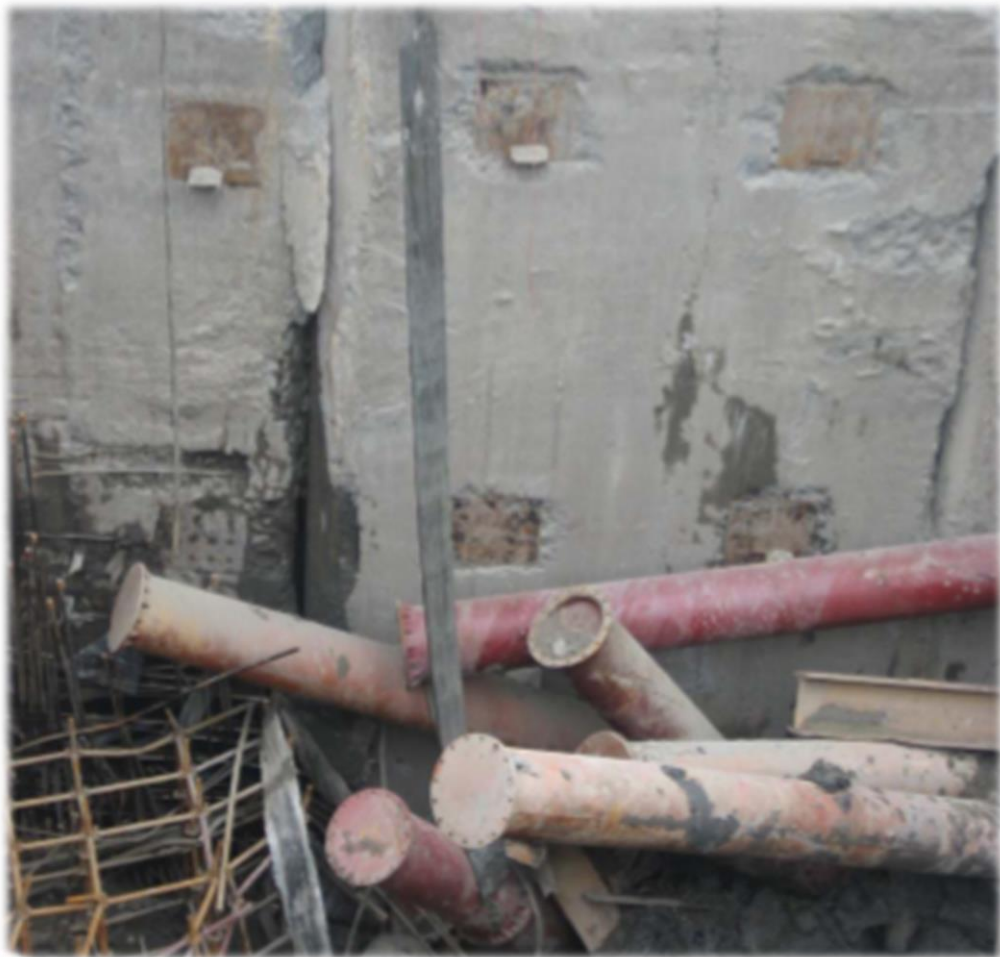
⑥部分钢支撑的安装位置与设计要求差异较大

钢支撑安装位置相对设计位置偏差较大，最大达**83.6cm**，平均为**20.6cm**；相邻钢管间距与设计间距偏差最大达**65.0cm**。安装偏差导致支撑钢管**受力不均匀和产生了附加弯矩**。

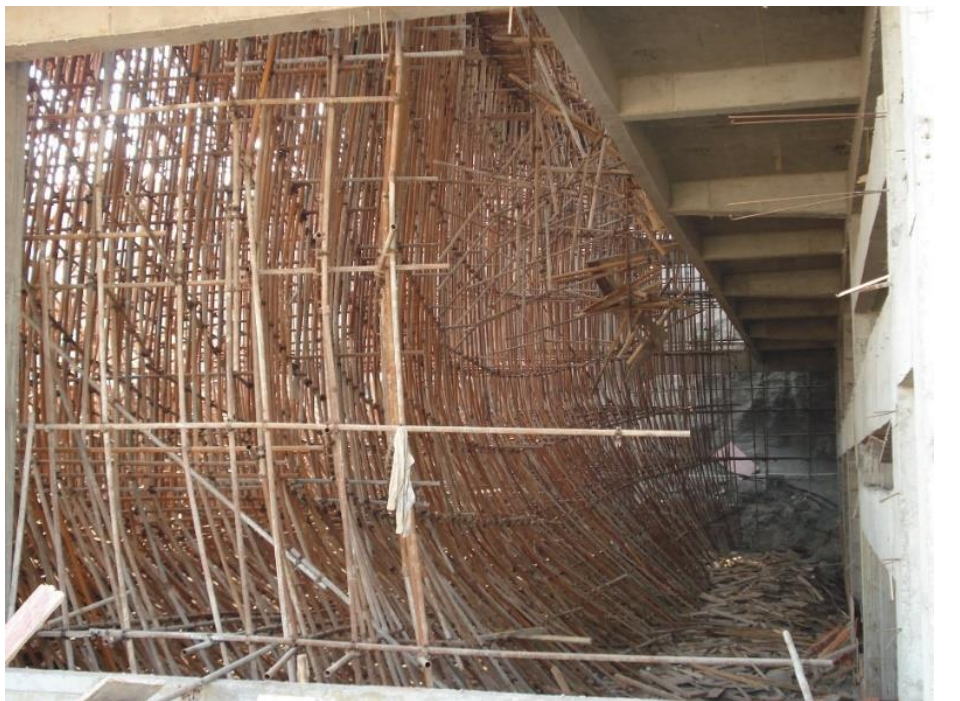
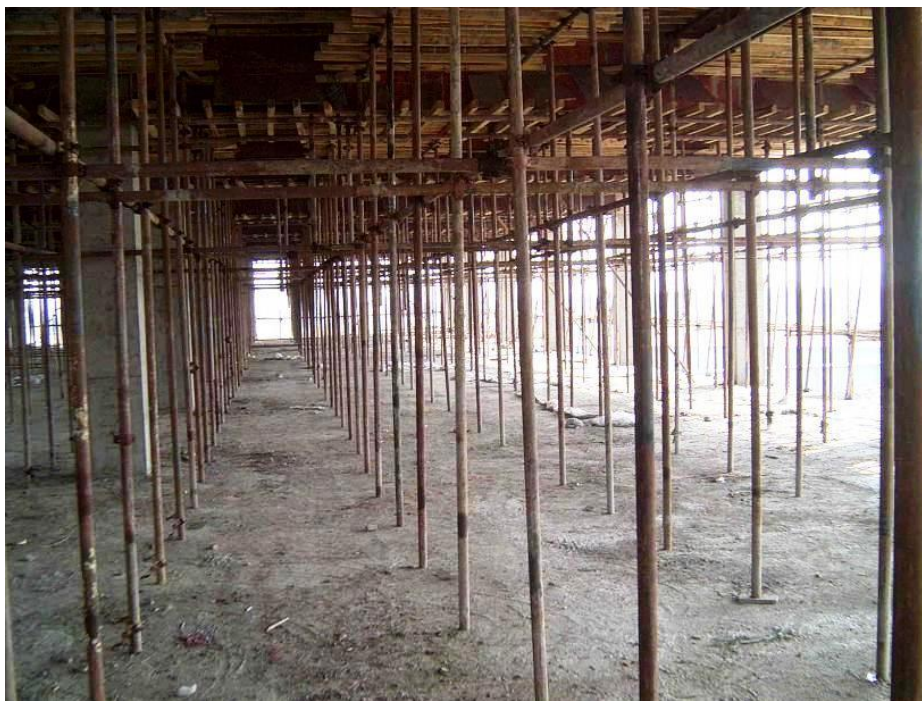
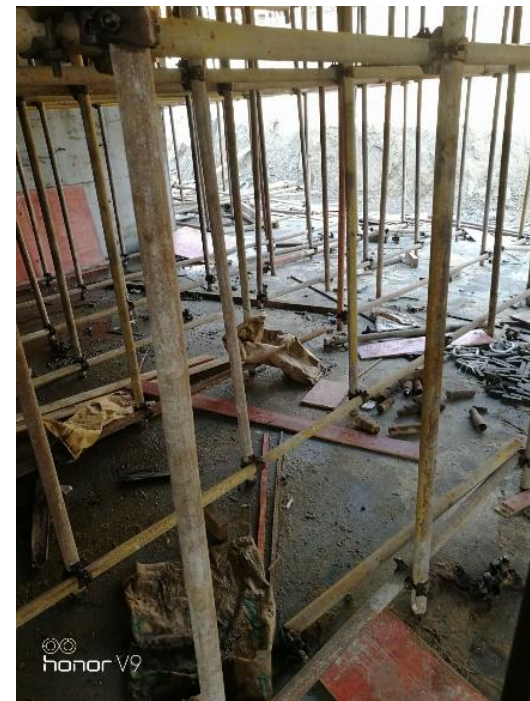
■ 支架基础:

未按规范要求设置扫地杆, 扣5分

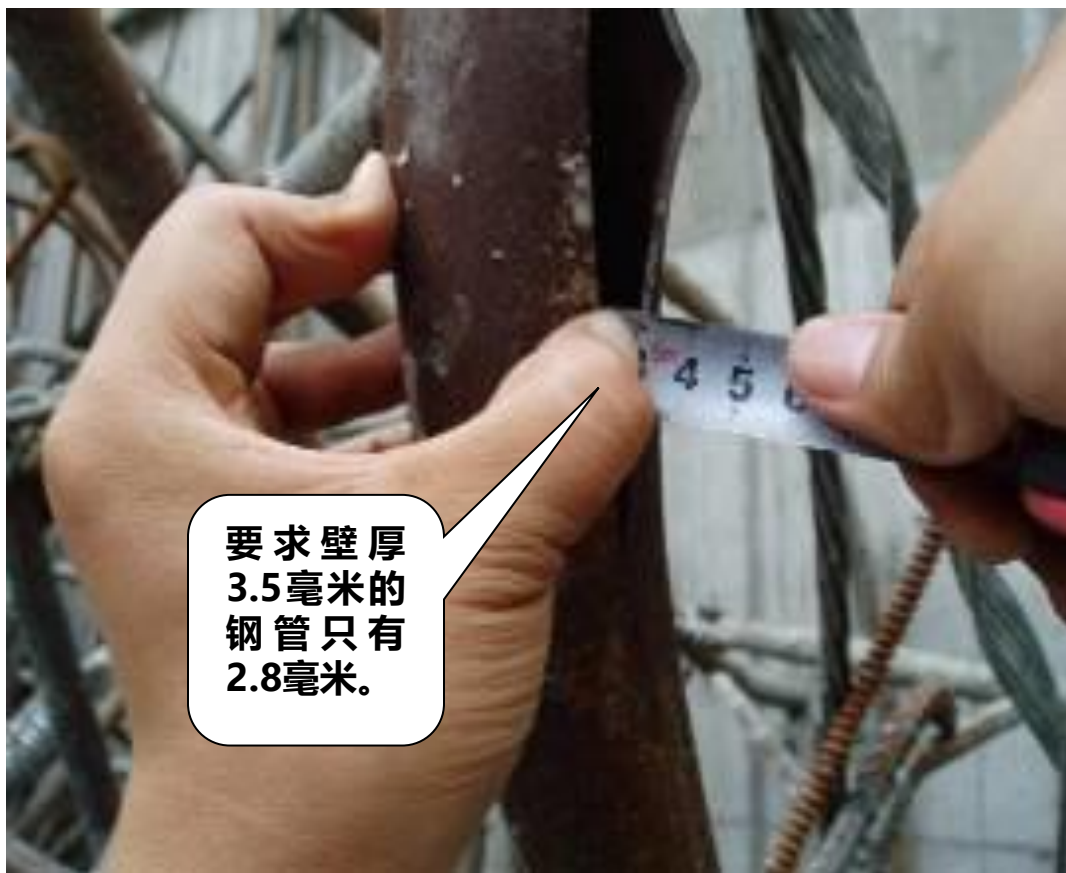
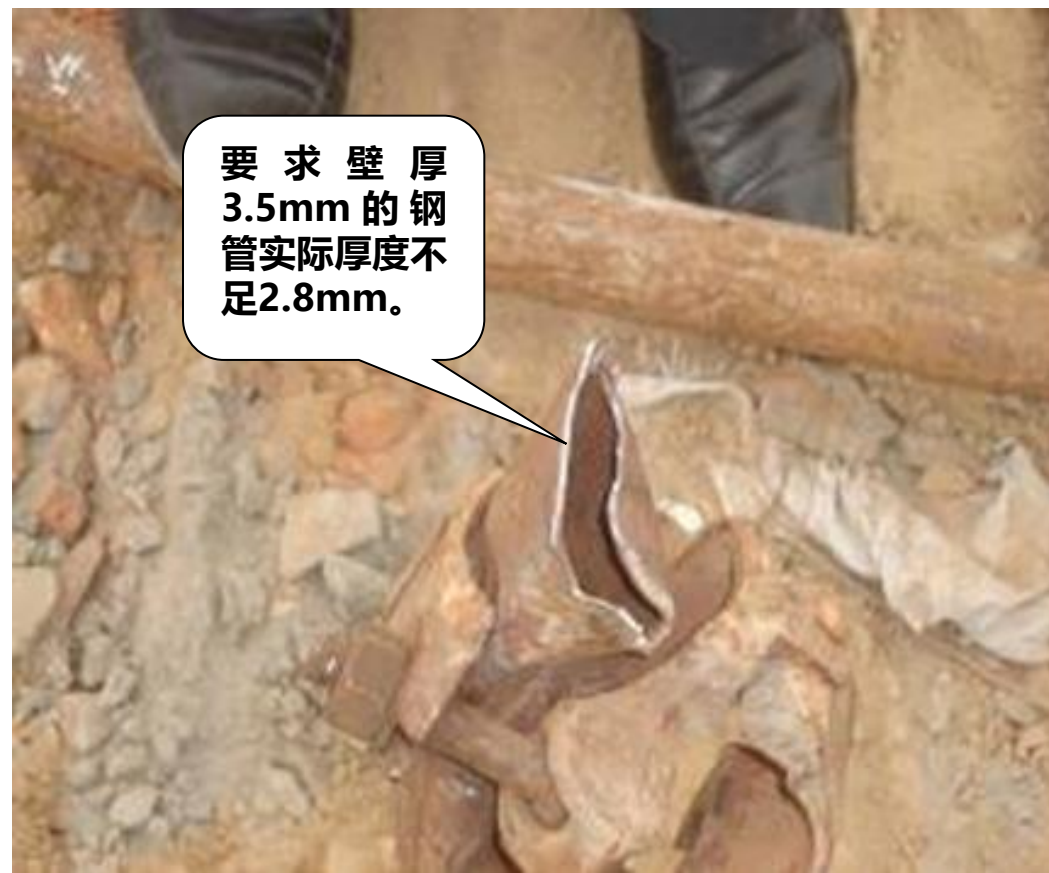
模板支架宜采用 $\phi 48.3 \times 3.6\text{mm}$ 的钢管，壁厚不得小于3.24mm；也可采用 $\phi 48 \times 3.5\text{mm}$ 的钢管，壁厚不得小于3.0mm。同一模板支架应采用同一规格的钢管。

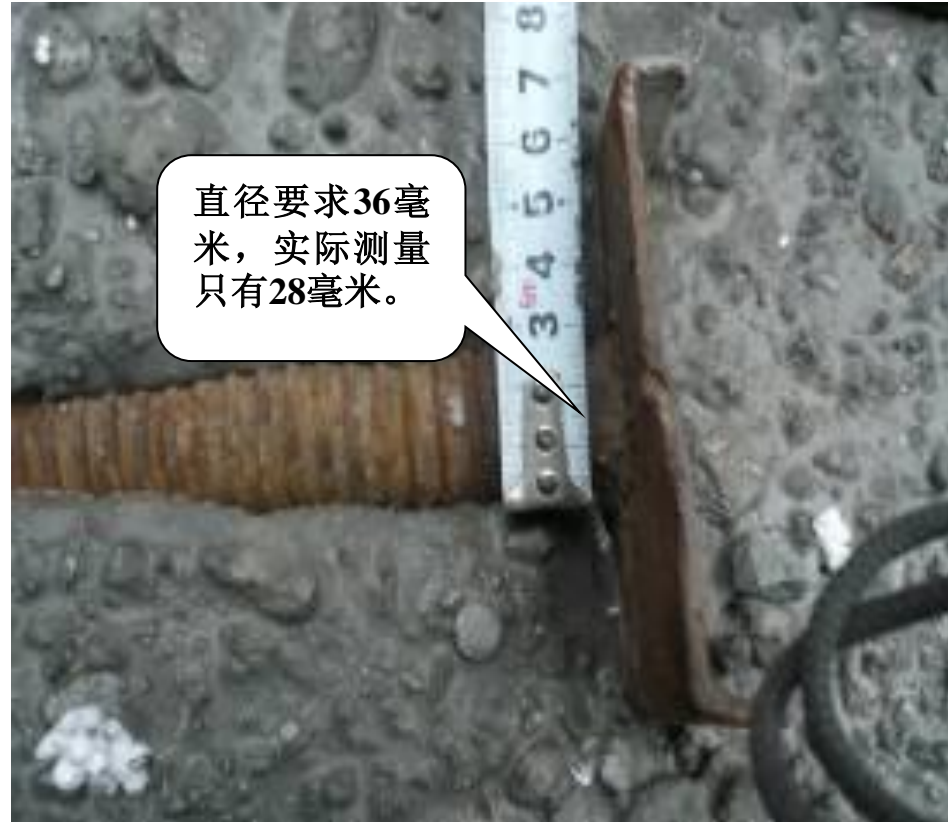
可调托撑和可调底座

可调托撑及可调底座的螺杆**外径不得小于36mm**，直径与螺距应符合现行国家标准《梯形螺纹 第2部分：直径与螺距系列》

可调托撑的螺杆与支架托板焊接及可调底座的螺杆与底板焊接应牢固，焊缝高度不得小于6mm；螺杆与螺母旋合长度**不得少于5扣**，螺母厚度**不得小于30mm**。

可调托撑受压极限承载力不应小于**45kN**。（浙江50kN）

可调托撑支托板侧翼高不宜小于30mm，侧翼外皮距离不宜小于110mm，且不宜大于150mm。支托板长不宜小于90mm，板厚不应小于5mm。

可调底座的底板长度和宽度均不应小于150mm，厚度不应小于5mm。

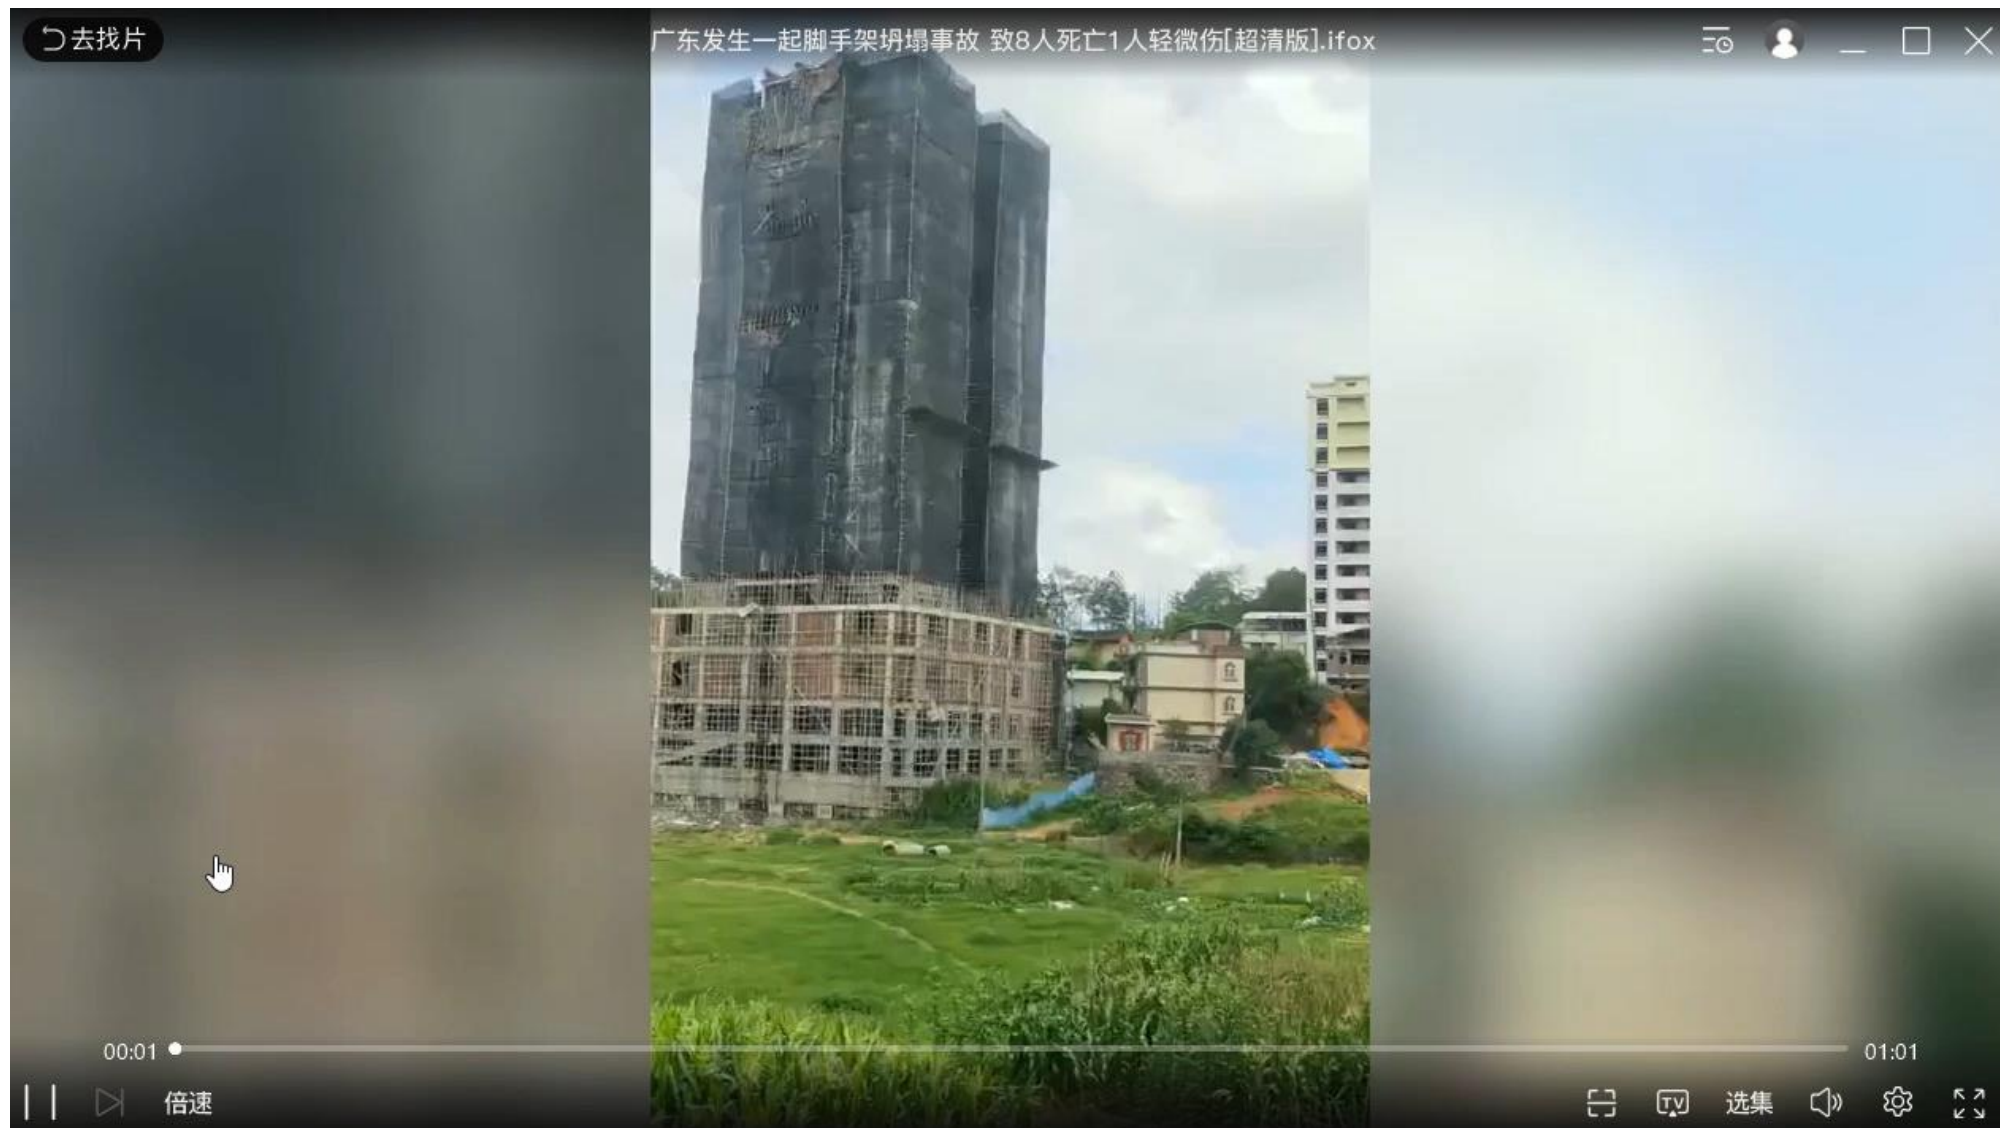
2020年5月23日广东河源龙川镇发生一起脚手架较大安全事故，事故造成8人死亡，1人轻伤！

- 作业脚手架搭设不符合规范要求，采用的竹脚手架+钢管脚手架（支撑架）混搭形式。

屋面花架多为外悬挑结构造型，搭设外架前应该考虑屋面花架造型，采取合理的脚手架形式，或者在花架施工前采用三角型钢架搭设花架独立支撑体系。如未提前考虑到位，为了施工方便、节约成本，施工单位会默认或者直接要求工人将花架模板搭设在外脚手架上，当花架混凝土浇筑时，荷载激增造成立杆失稳严重超载变形，引发安全事故！

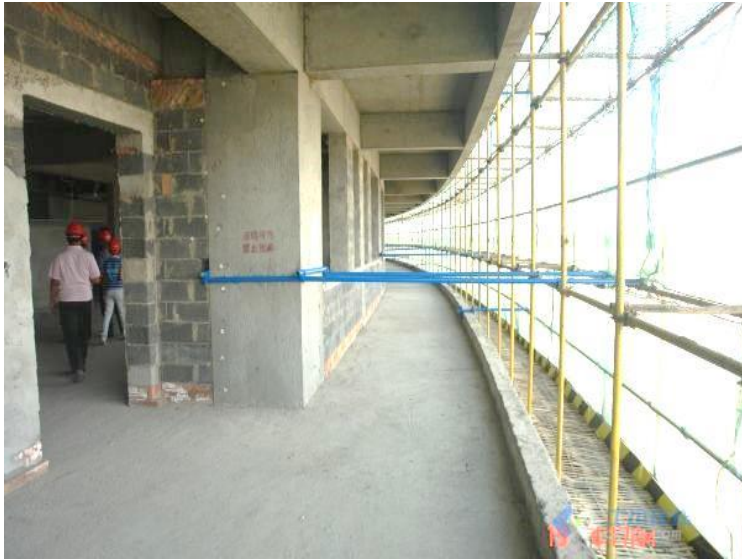
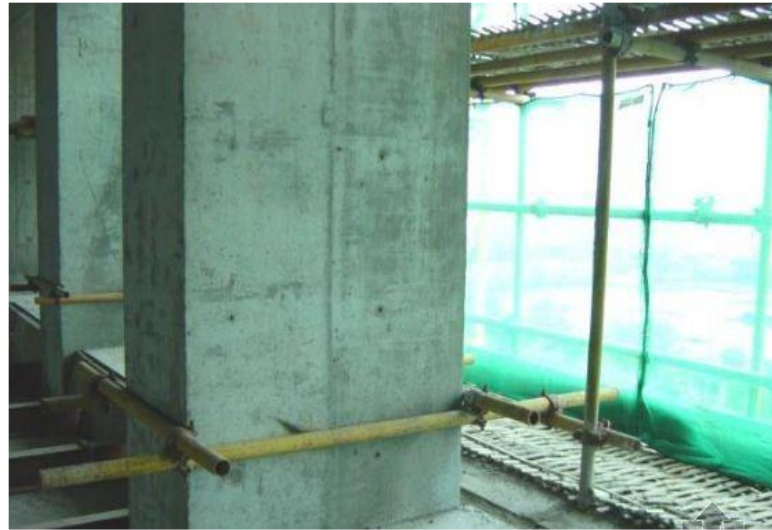
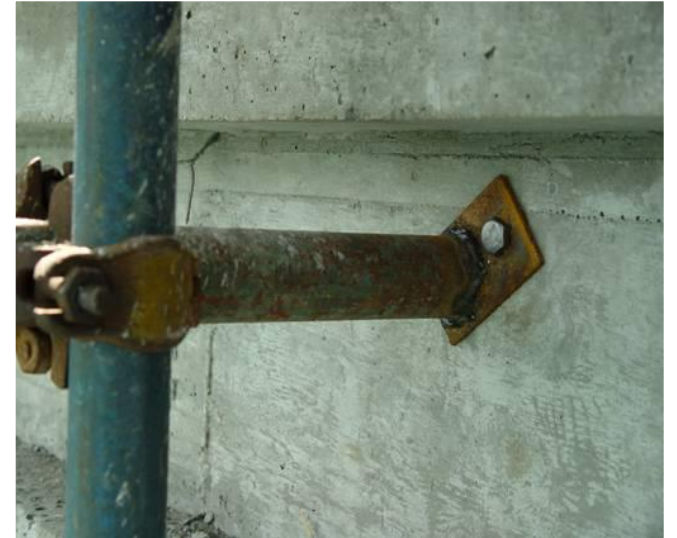
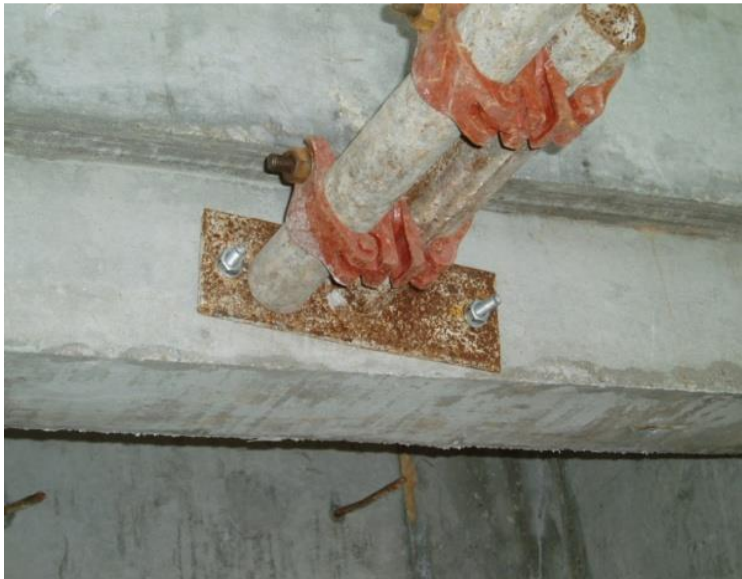
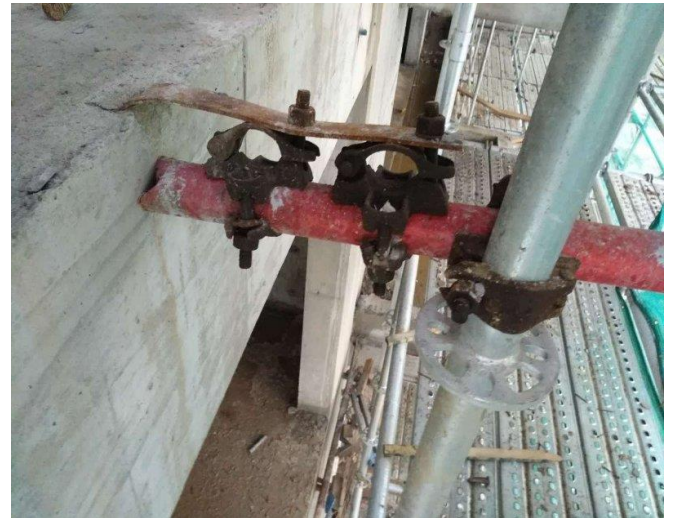
脚手架其他条件相同，仅拉结点的竖向间距由3.6m扩大为7.2m时，临界荷载会大幅下降，其下降值为33.88%。

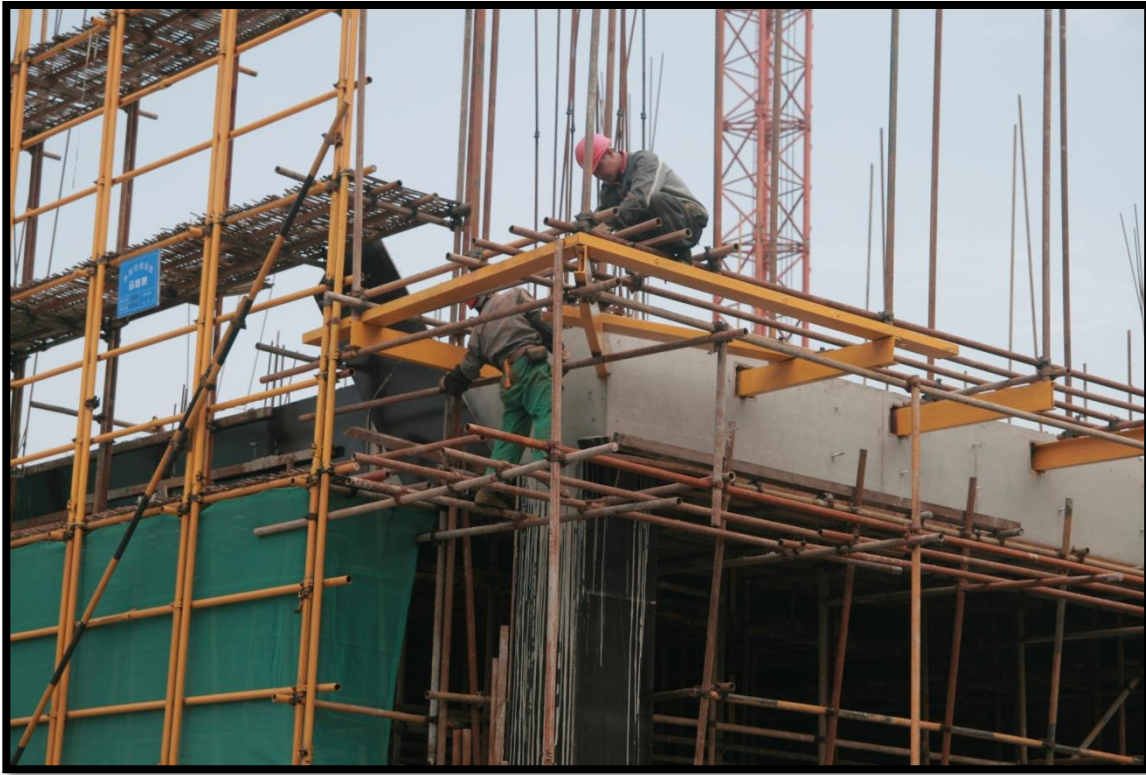
特殊部位的处理

▣ 阳角部位

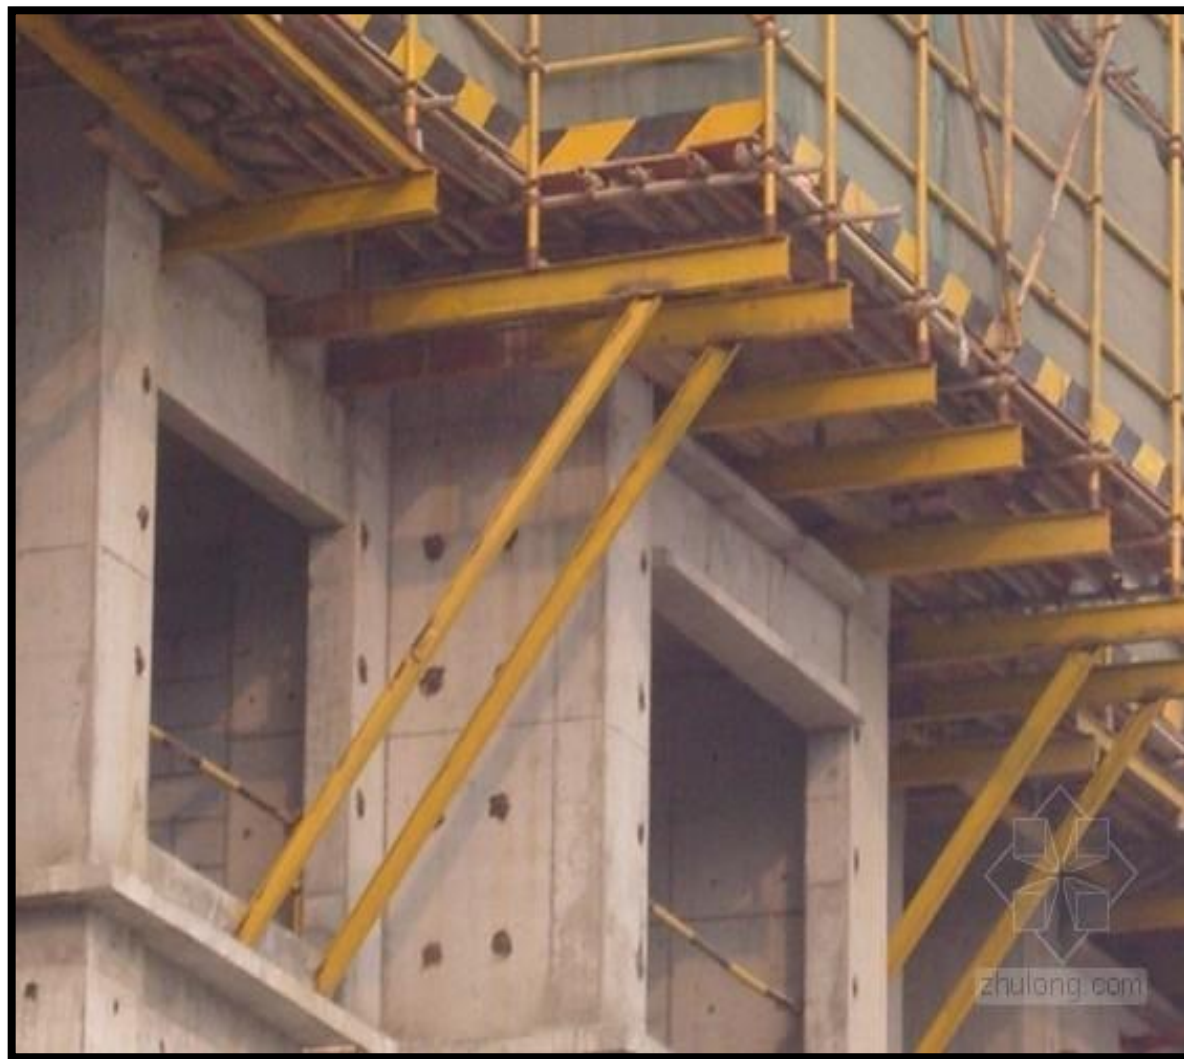
特殊部位的处理

- ▣ 阴角部位

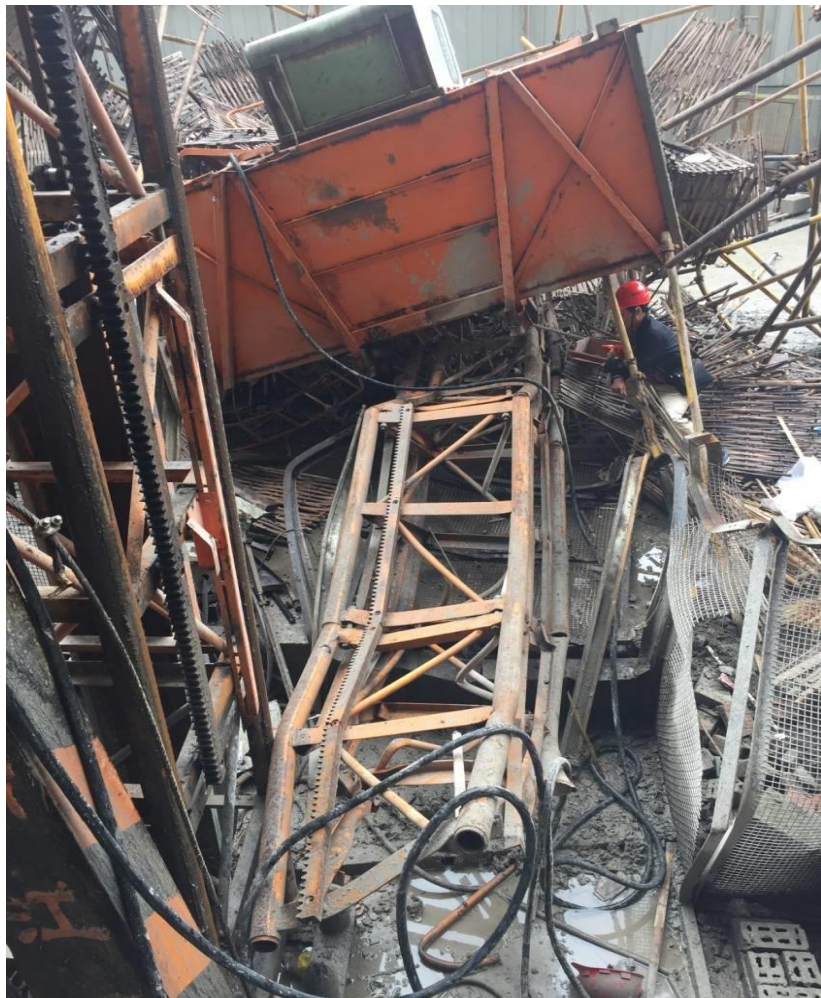
升降机升节吊笼坠落事故

用塔吊辅助起吊升节，最后一次共七节标准节一次性安装在导轨架上，起吊前未对标准节连接螺栓进行检查，未能发现第六、七节标准节无一颗螺栓。安装后当吊笼上行时，六个标准节和吊笼连同2名安装人员从80多米高空坠落。
